## Incidenti di interesse per la elettromobilità: proposte di analisi

Cinzia Di Bari (ENEA)

Settembre 2018

Progetto D.7: MOBILITÀ ELETTRICA SOSTENIBILE

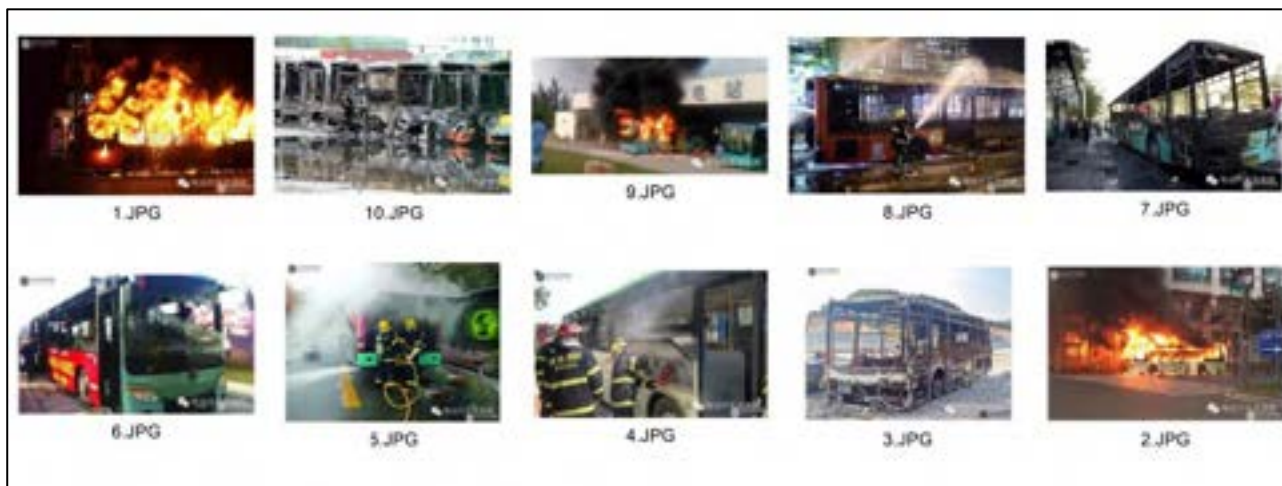
Figura 2

*On May 1 there was a huge fire at a electric-bus charging station at the Crab Island amusement park in Beijing. At least 55 buses burned out to the ground, another 20 buses partially burned down, and a dozen of charging poles had completely burned to the black. I went to the area last week and found out that all the buses are still there. The cause of the fire is still unknown, but it sure looks like a massive electrical short circuit. The tourist buses were owned by a Beijing-based leasing company, they were used for ferrying tourists around town. The buses were manufactured by Anhui Ankai Automobile, a large and well regarded Chinese bus maker. Amazingly, there were no casualties or even injuries. But the fire doesn't come cheap: each bus costs about \$150.000.*

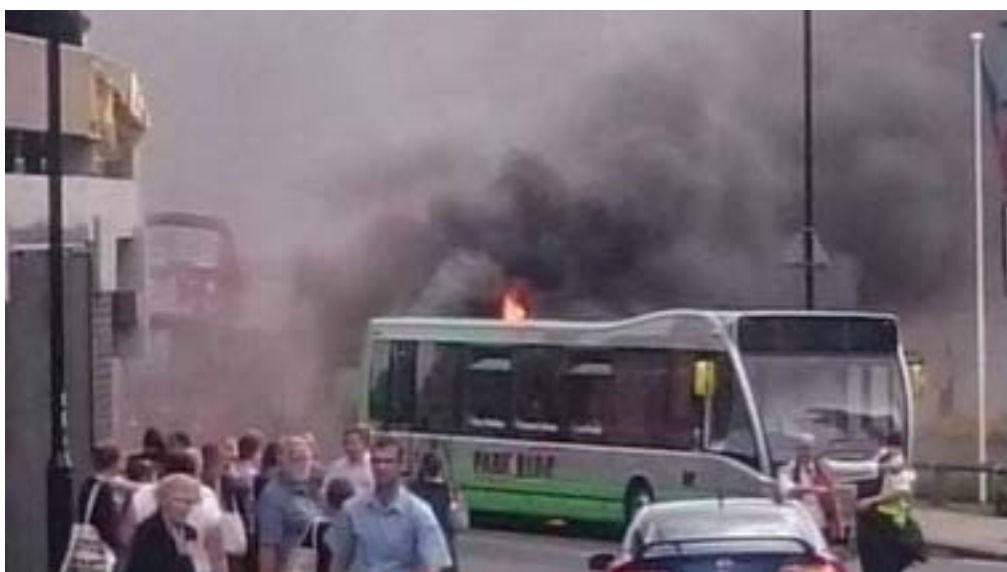
Un incendio ad un bus elettrico nella città di York, Inghilterra, occorso il 25 giugno 2015 (Figura 3) e riportato in Tabella 1, è avvenuto ugualmente alla stazione di ricarica. Non ci sono stati feriti tra i passeggeri, in quanto erano tutti scesi; la strada è stata chiusa al traffico per circa un'ora e i servizi bus sono stati cancellati. Le autorità comunali hanno chiesto al gestore FIRST di indagare urgentemente sull'incidente. Naturalmente, è molto difficile accedere ai risultati delle indagini. E questo presenta immediatamente il limite della raccolta dei casi di incidente e della significatività delle informazioni disponibili.

Figura 3. Incendio di un bus elettrico nella città di York, 2015

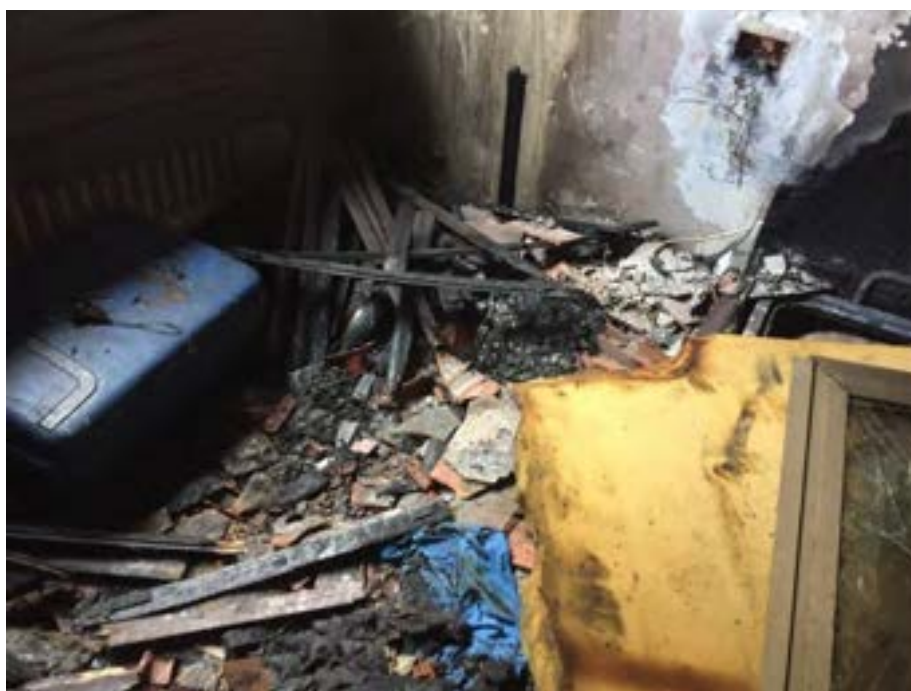
Figura 8

Tra gli “oggetti del desiderio” dei giovani e non solo, vi sono i droni e gli Hoverboard. Si tratta di oggetti alimentati da batterie ricaricabili liti con una capacità maggiore di quelle del telefono cellulare o della sigaretta elettronica e, quindi, ci pone in una scala di materia ed energia, di un ordine di grandezza superiore. Per quanto riguarda gli Hoverboard, come vedremo nel capitolo quattro, sono presenti nelle campagne di richiamo, ma sono stati anche oggetto di incendio ed esplosione. Casi di hoverboard esplosi ci sono stati negli Usa e nel Regno Unito, tanto da indurre Amazon a sospendere le vendite per alcuni mesi tra il 2015 e il 2016 e molte compagnie aeree a bandirlo dai voli. Si vedano i dati relativi alle campagne di richiamo nel paragrafo 4.1. In Italia, l' 11 ottobre del 2017, la prima ricarica del monopattino ha provocato un grave incendio della casa dei proprietari (vedi Tabella 1) (Figura 8).

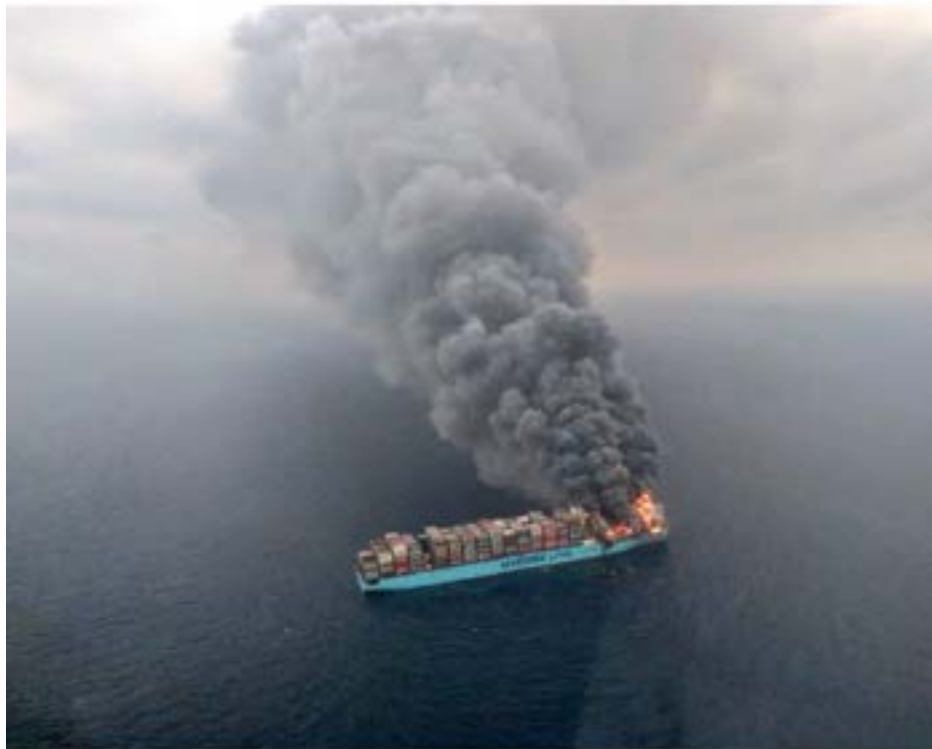
Maersk Honam fire in the Arabian Sea.

Figura 13. <http://gcaptain.com/fire-damaged-maersk-honam-headed-jebel-ali/>

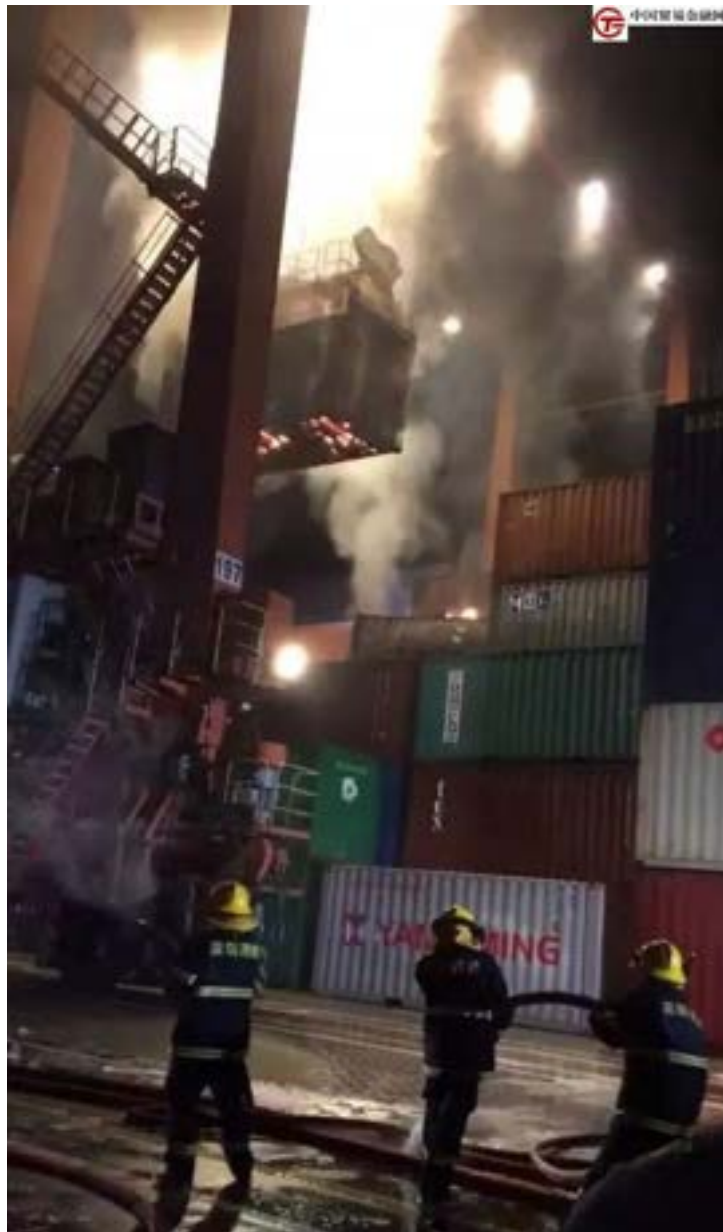
Figura 15

A titolo di esempio, si cita il caso di esplosione di incendio avvenuto all'interporto Yantian di Shenzhen [42], in Cina, lo scorso 13 novembre 2017. L'immagine selezionata mostra alcuni dettagli relativi alla logistica di questi luoghi e pone l'accento alle modalità costruttive dei container (Figura 15):

*In the evening Nov 10 explosion and ensuing fire reportedly occurred in the containers stacked at Yantian Container Terminal, Shenzhen, Guandong, China. Fire said to be major, one or more containers' bottom was burned through, probably container was loaded with lithium batteries. Container or containers which suffered explosion were to be shipped soon – luckily, they exploded while at Terminal, not on board of container ship.*

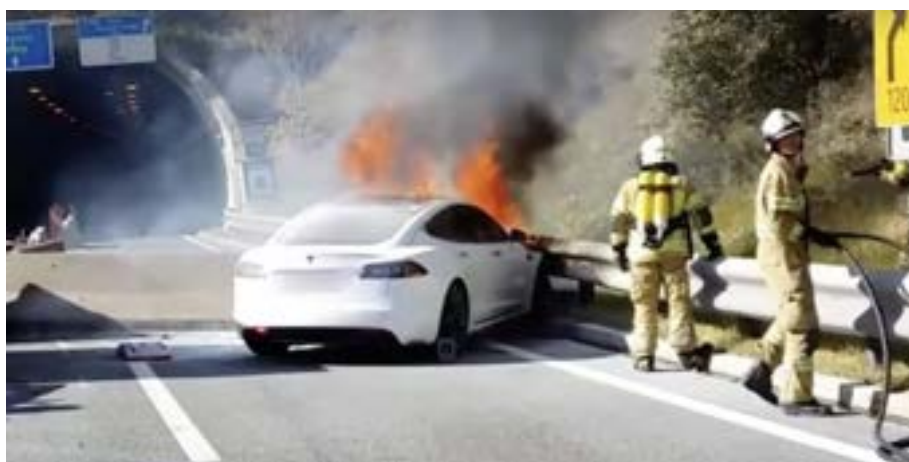
Figura 29. 18/10/2017 Austria – Incendio Tesla Model S

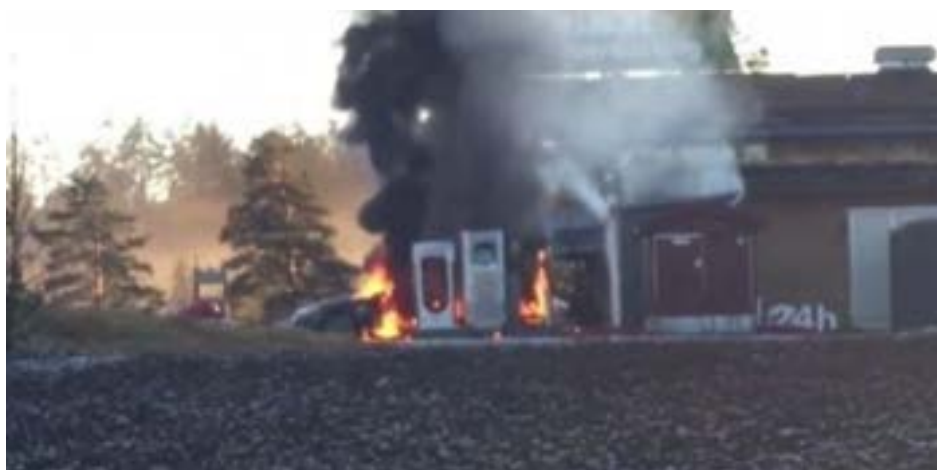
Figura 30. 01/01/2016 - Incendio Tesla durante la ricarica veloce

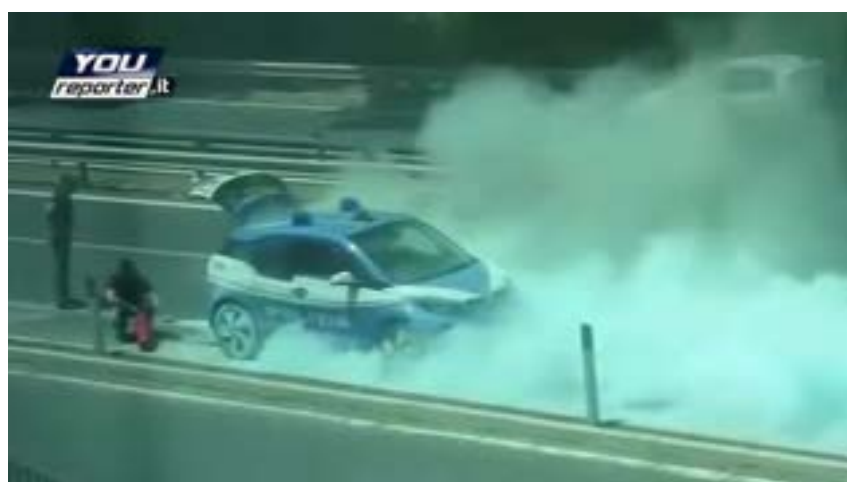
Figura 31. 13/07/2016 - Incendio BMW i3 durante la marcia del veicolo

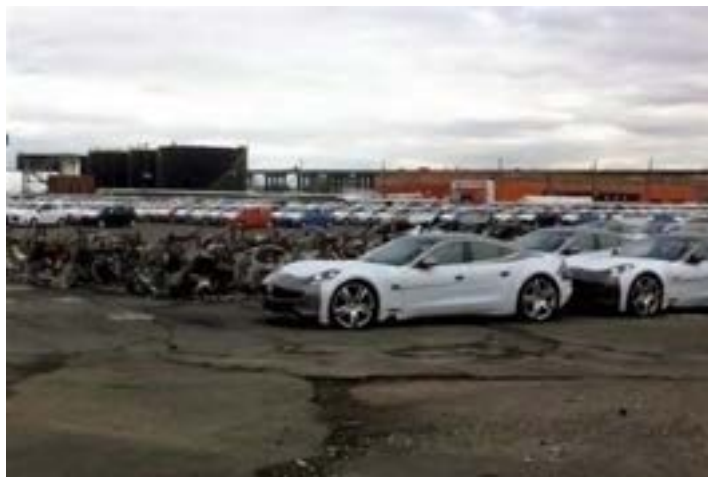
*Un incendio di dimensioni rilevanti si è verificato in Interporto nell'ottobre 2012, quando l'uragano Sandy ha causato l'alluvione di un porto a Newark, nel New Jersey. Le inondazioni sono durate diverse ore e, in seguito, 16 nuove Fisker Karma (veicolo ibrido plug-in) sono state distrutte da un incendio (Figura 32). Le macchine erano completamente coperte con acqua salata durante l'alluvione, una situazione estrema in cui è probabile che si sia verificato un cortocircuito elettrico. L'uragano ha danneggiato irreparabilmente anche 300 modelli appena giunti dall'Europa. Oltre alle Fisker Karma, anche 3 Toyota Prius, delle 4000 Toyota presenti nello stesso parcheggio hanno avuto problemi durante la stessa tempesta; delle tre, la plug-in è andata a fuoco, mentre le altre ibride hanno solo avuto problemi di forte surriscaldamento.*

**Figura 32. 29/10/2012 - Incendio di 16 auto dopo l'uragano Sandy**

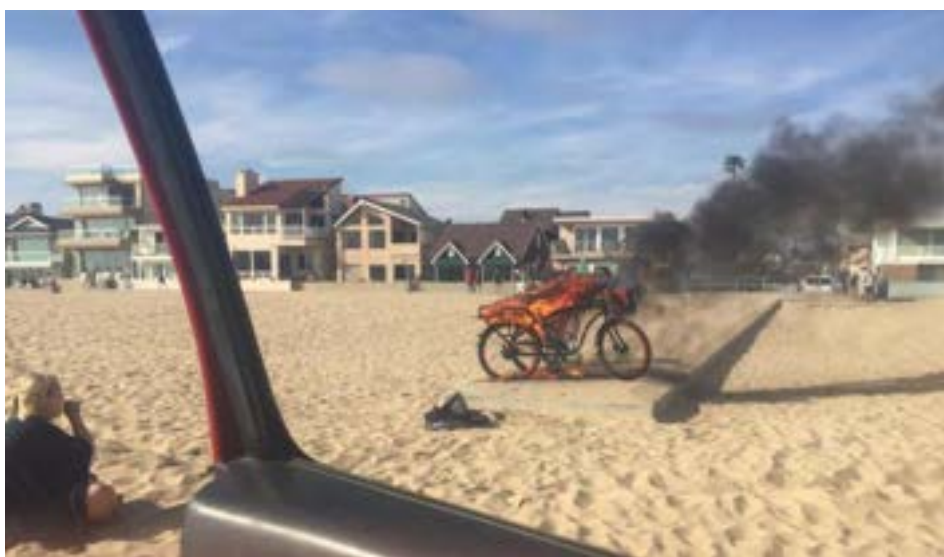
Figura 33. 19/03/2017 Incendio di una e-bike a Newport Beach
