*Documento SIET 016 61 RT10*

# Attività di manutenzione straordinaria in gruppi di potenza da 8 MW e 4 MW

Settembre 2010

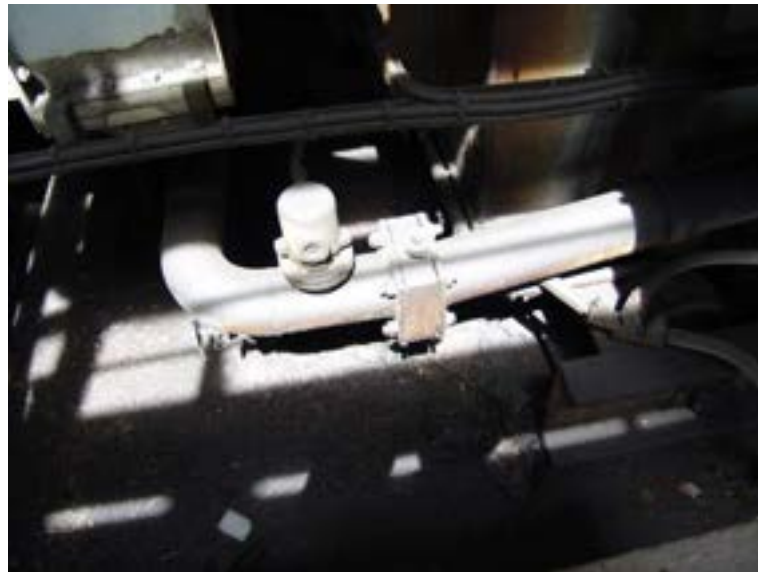
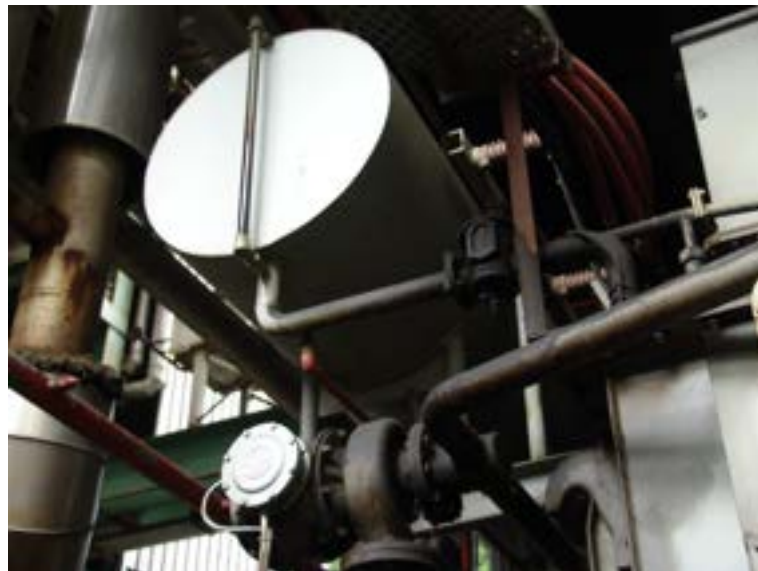
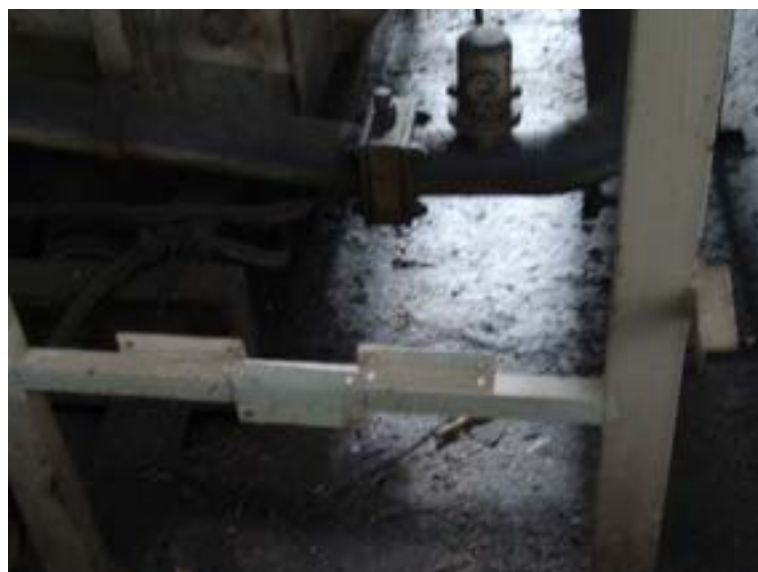
**Figura 4 a,b,c - trafileamenti di olio da C.G.E. (particolari valvole e bacino raccolta olio)**

- eliminazione delle perdite/trasudamenti tramite serraggio dei bulloni o eventuale sostituzione delle guarnizioni di tenuta idraulica, vedi Figura 4;
- revisione del relè bucholz e controllo dei contatti degli interruttori;
- pulizia delle parti esterne del trasformatore nelle zone contaminate da trasudamenti di olio;
- pulizia e impermeabilizzazione del pavimento del bacino di raccolta olio;
- modifica dei grigliati di protezione aerotermini secondo le attuali norme di sicurezza;
- verniciatura del trasformatore, dei grigliati di recinzione e del sistema antincendio.

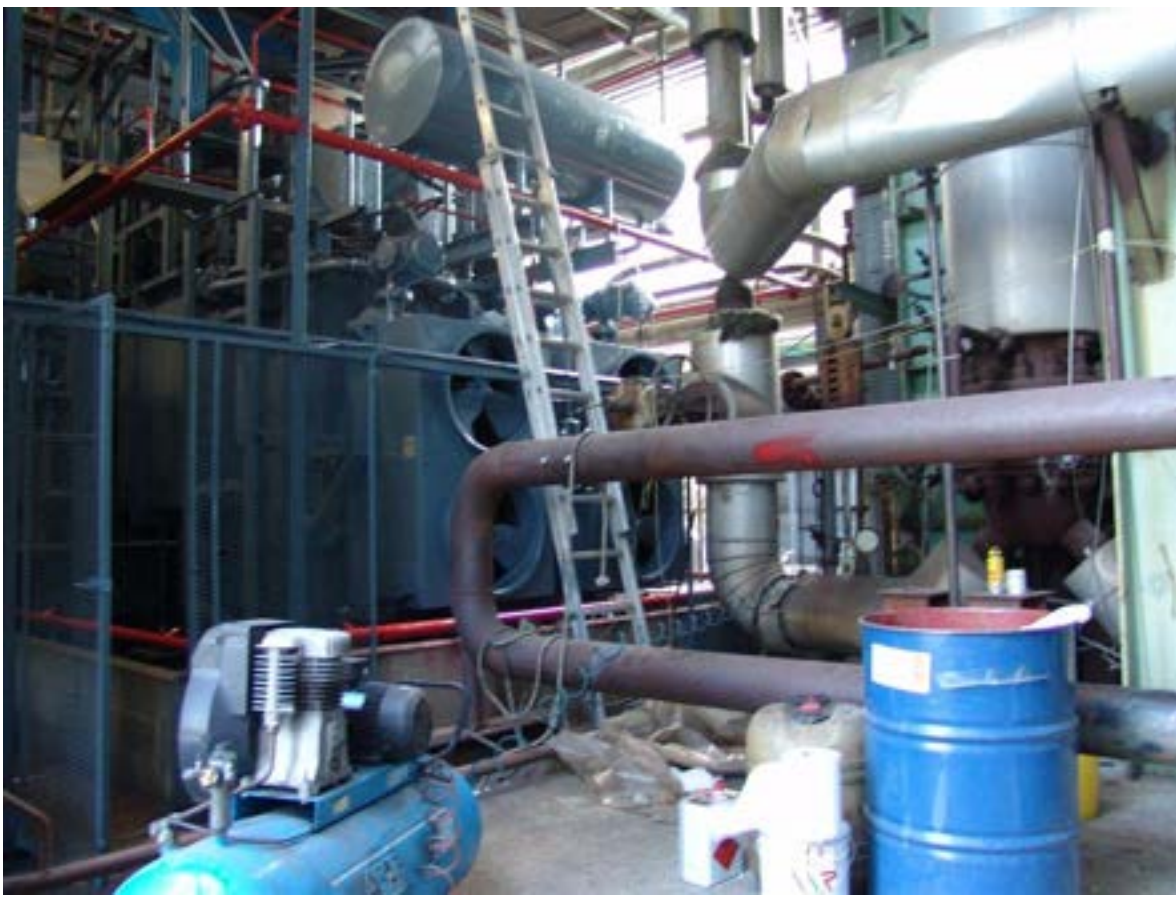
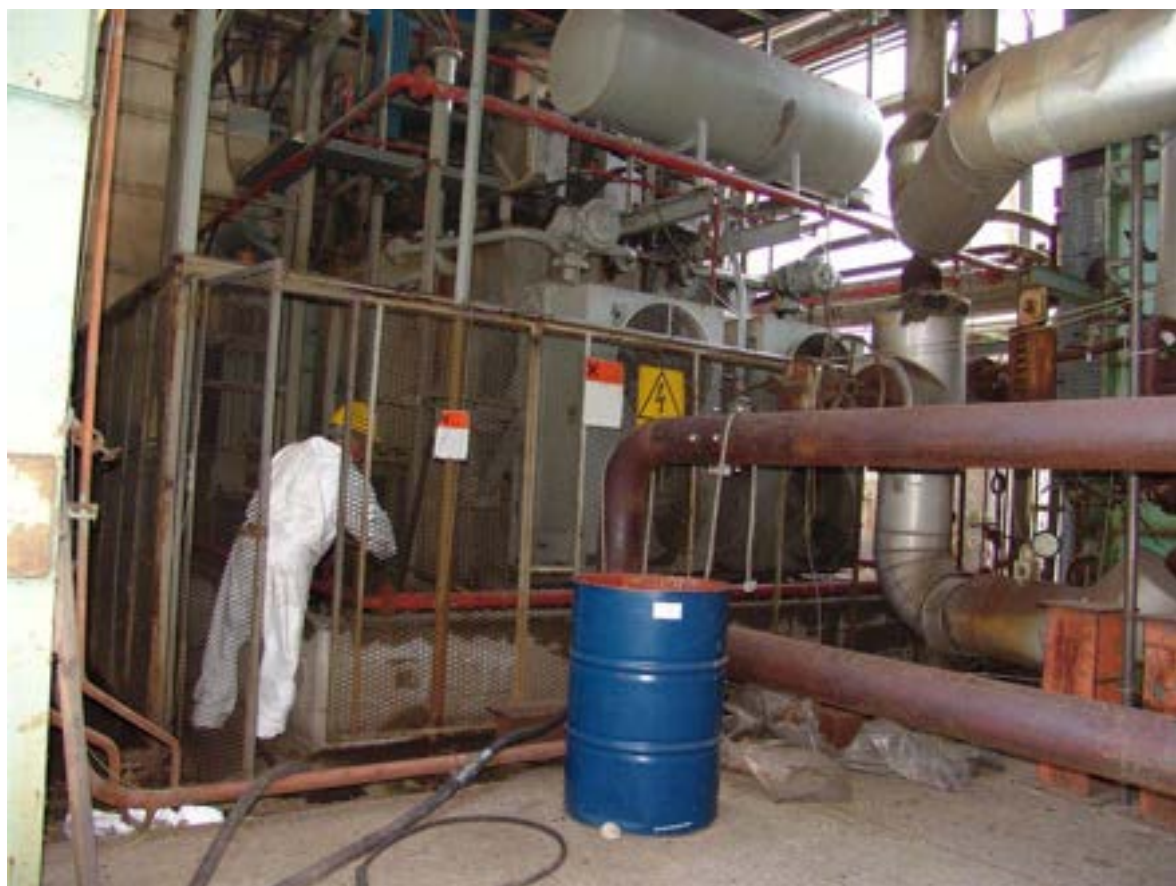
**Figura 6 a,b - Lavori di manutenzione sul gruppo 8MW**

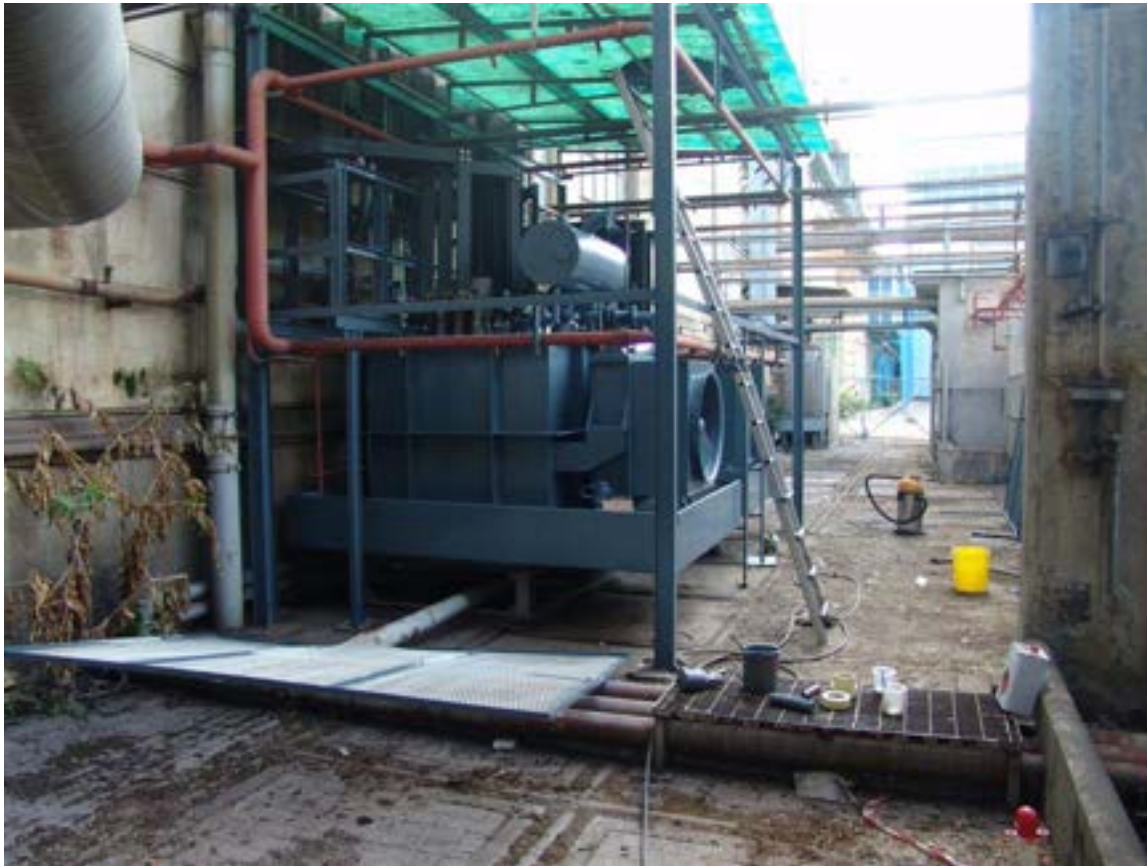
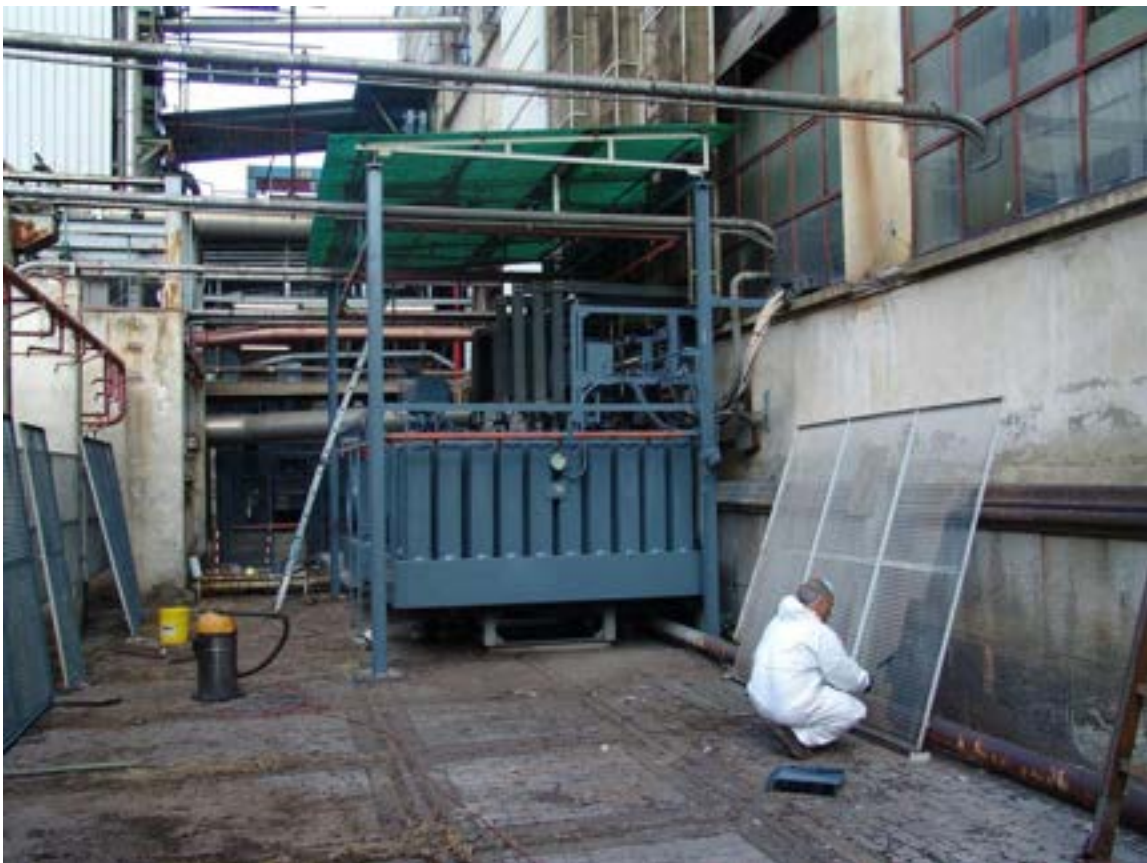
**Figura 7 a,b - Verniciatura del gruppo 4 MW**

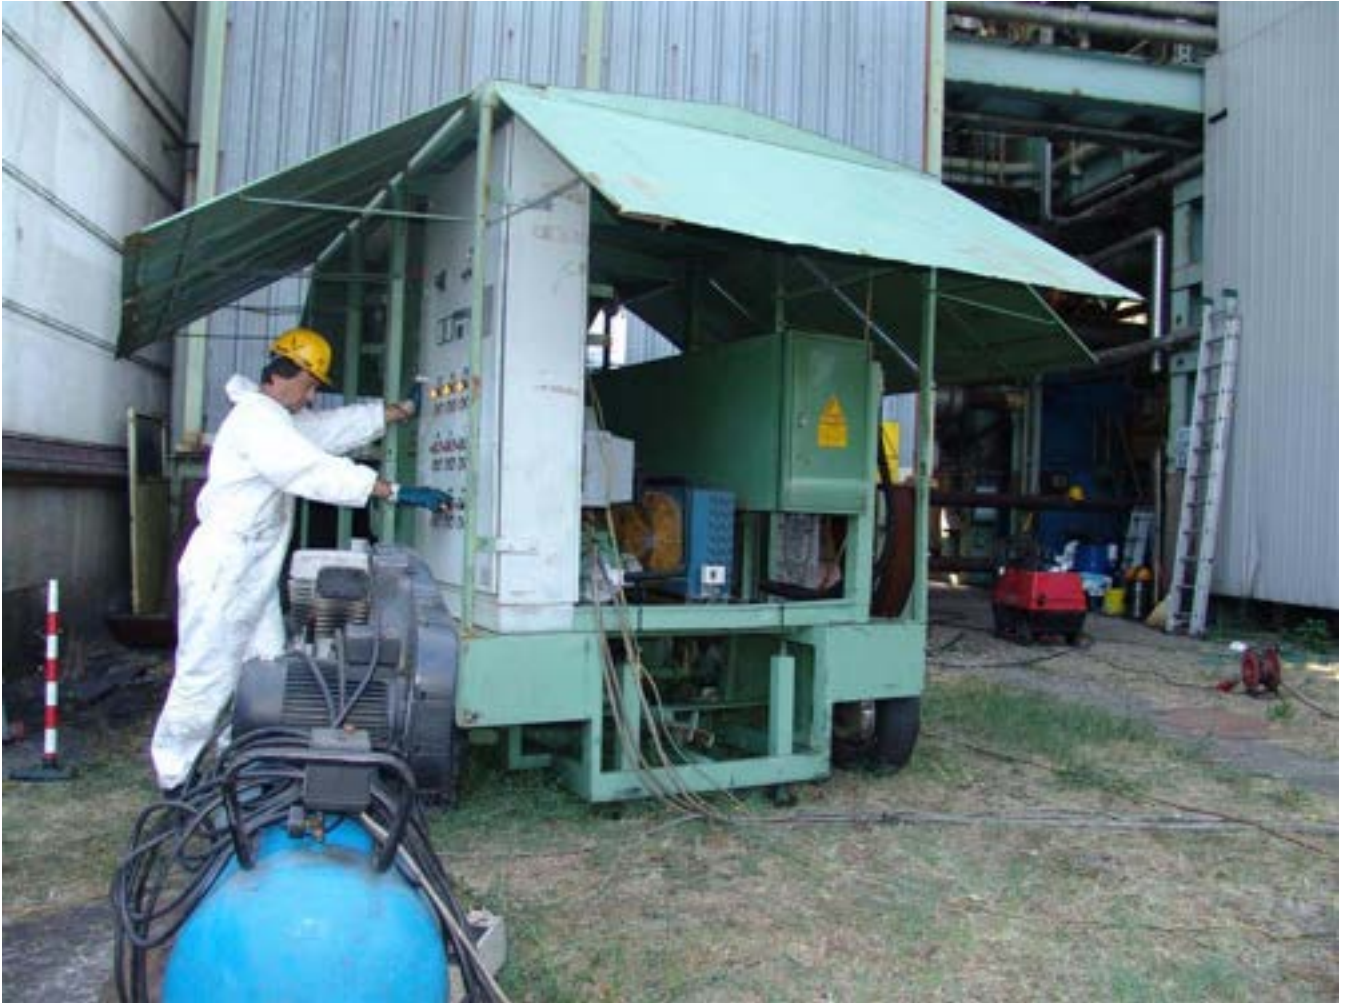
**Figura 8 -Trattamento olio**

- **gruppo di potenza 8 MW:**
  - Prelievo olio ed analisi per determinazione PCB;
  - Dealogenazione, filtrazione, deumidificazione e degasazione dell'olio inquinato con torre di degasaggio sotto vuoto spinto;

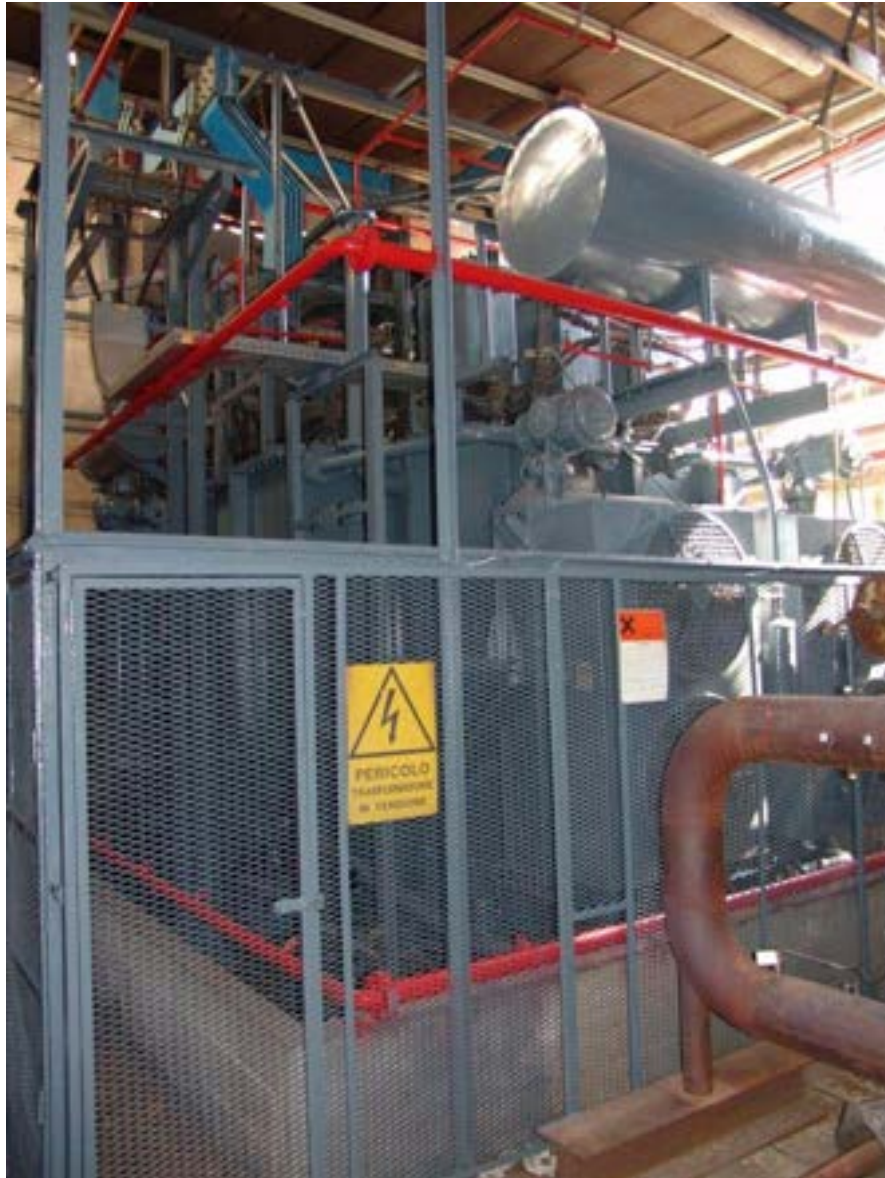
**Figura 9 - Gruppo 8 MW dopo la manutenzione**

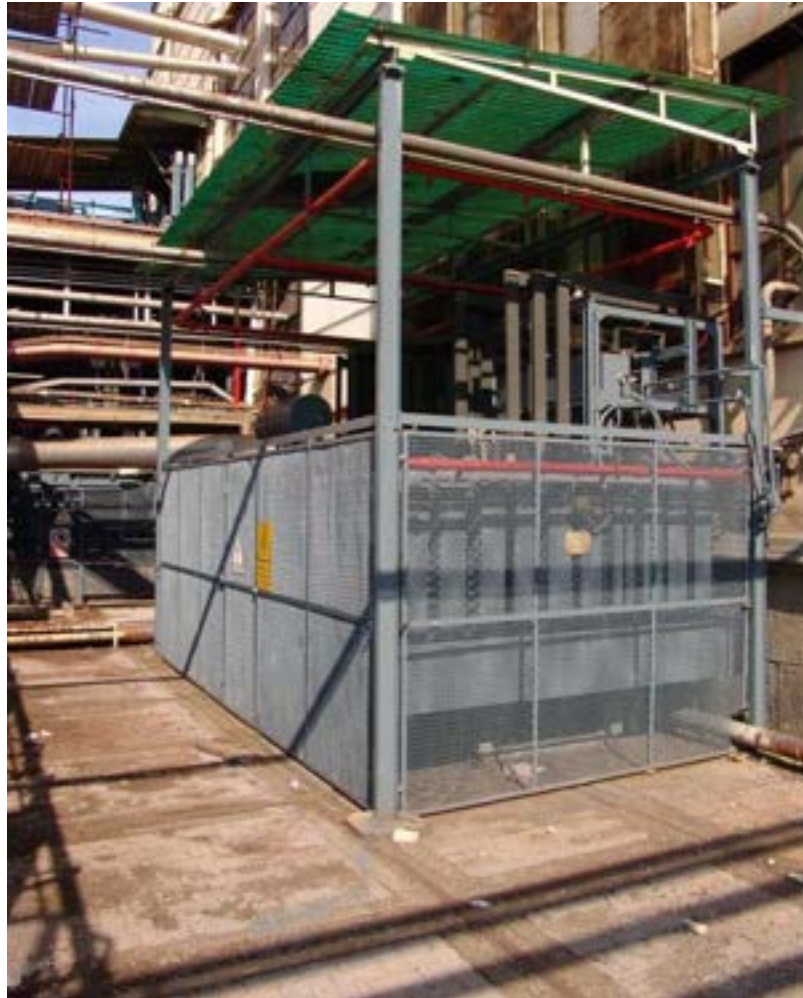
**Figura 10 - Gruppo 4 MW dopo la manutenzione**

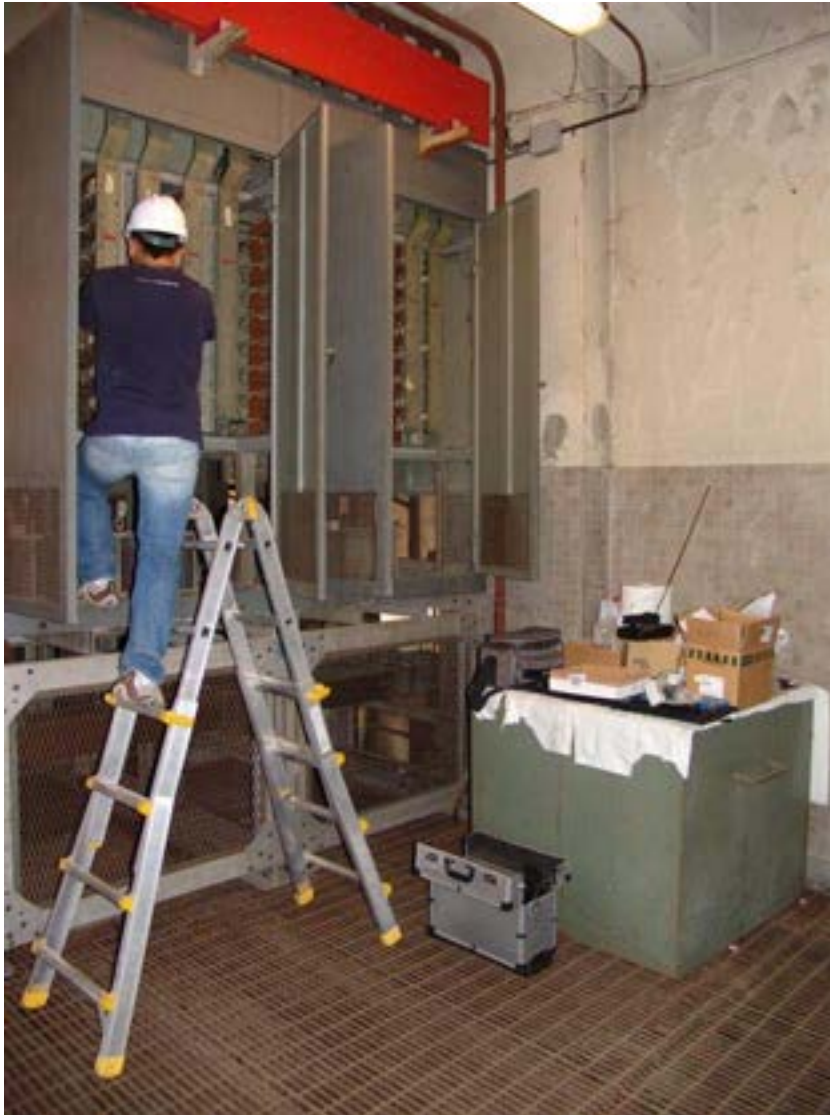
**Figura 11 - Lavori di manutenzione al gruppo di raddrizzamento 8MW**

- sostituzione dei fusibili danneggiati (33 pezzi);
- sostituzione dei micro di segnalazione danneggiati (32 pezzi);
- verifica elettrica delle correnti circolanti su ogni diodo con applicazione tensione tramite alimentatore variabile;
- sostituzione di due diodi interrotti;
- rilevamento con stesura tabella delle correnti circolanti su ogni singolo diodo. (allegato 2)

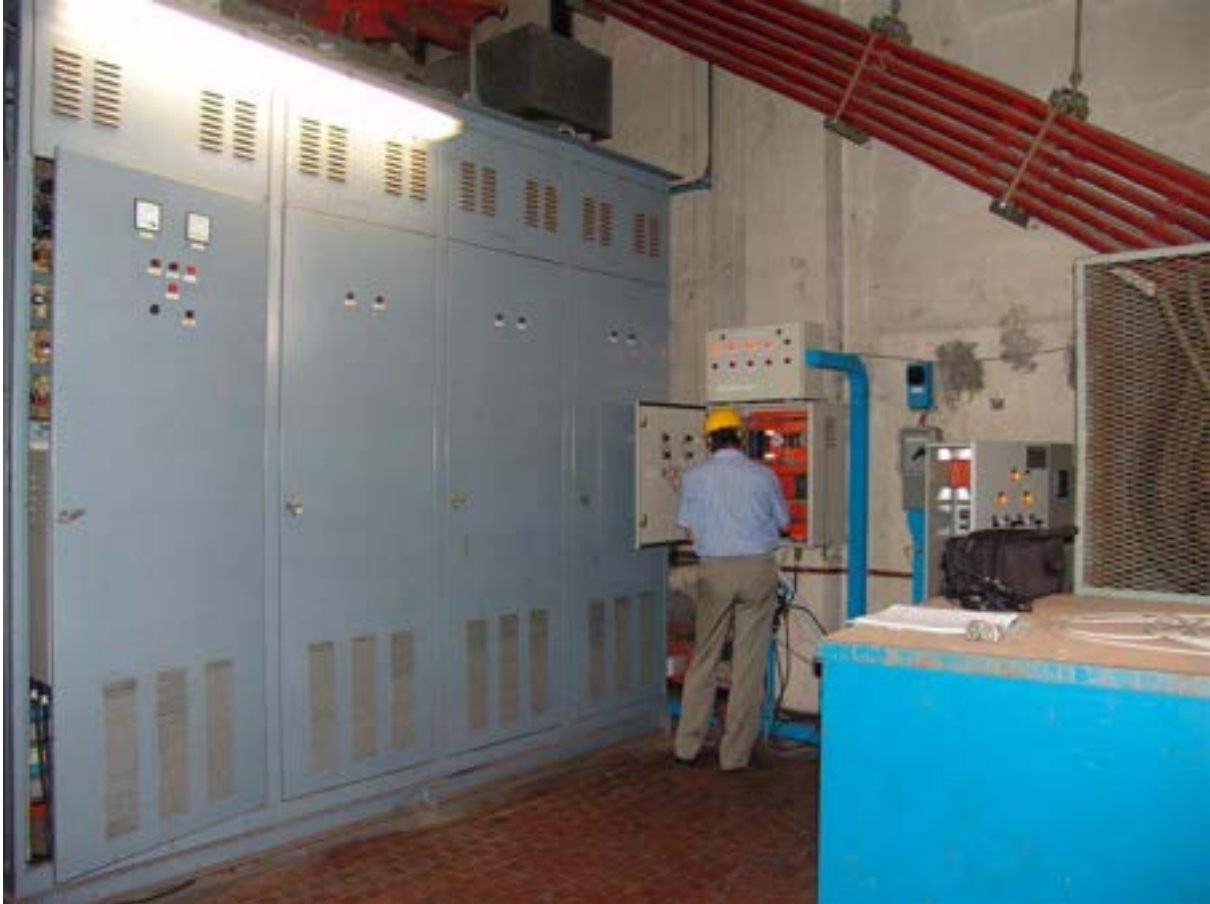
**Figura 12 - Lavori di manutenzione al gruppo di raddrizzamento 4 MW**

- sostituzione di un connettore (tipo J9) sul primo quadro di regolazione con un connettore a 24 vie tipo militare;
- sostituzione di due trasformatori a impulso;
- sostituzione i tre selettori che consentono il passaggio da manuale ad automatico con altri tre con stessa funzione ma con comando tramite chiave;
- acquisto materiale scorta magazzino.
- Verifica delle correnti sui gruppi di diodi misurate in condizioni di carico significativo, corrente > del 10% della corrente nominale. (allegato 1)

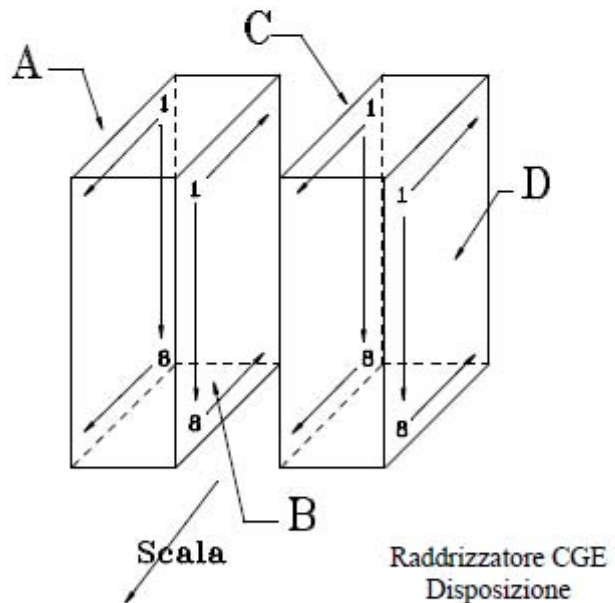
Nelle prove e verifiche effettuate si è riscontrato un problema a carico della meccanica di fissaggio delle bandelle del positivo della continua (bandelle raccogliatrici che da alimentatore vanno in campo). Questo lavoro è stato eseguito da SIET.

Foto in basso: lato C del raddrizzatore con in alto (rosse) bandelle che hanno ceduto

Durante le verifiche meccaniche e di pulizia si è riscontrato un cedimento delle bandelle raccogliatrici lato C del raddrizzatore. Il cedimento è di alcuni centimetri per cui è necessario provvedere a rinforzare la struttura di tenuta delle bandelle raccogliatrici tirandole verso il soffitto. Il lavoro è indispensabile anche in funzione del ricollegamento delle bandelle uscenti dal raddrizzatore stesso.
