Produzione di idrogeno da pirolisi da biogas/biometano in  
bagni fusi: analisi metallografiche dei materiali sottoposti a  
test di compatibilità ad alta temperatura (LA1.9)

C. D'Ottavi, M. Battaglia, S. Licoccia (Università di Roma Tor Vergata)

Dicembre 2024

Report Ricerca di Sistema Elettrico

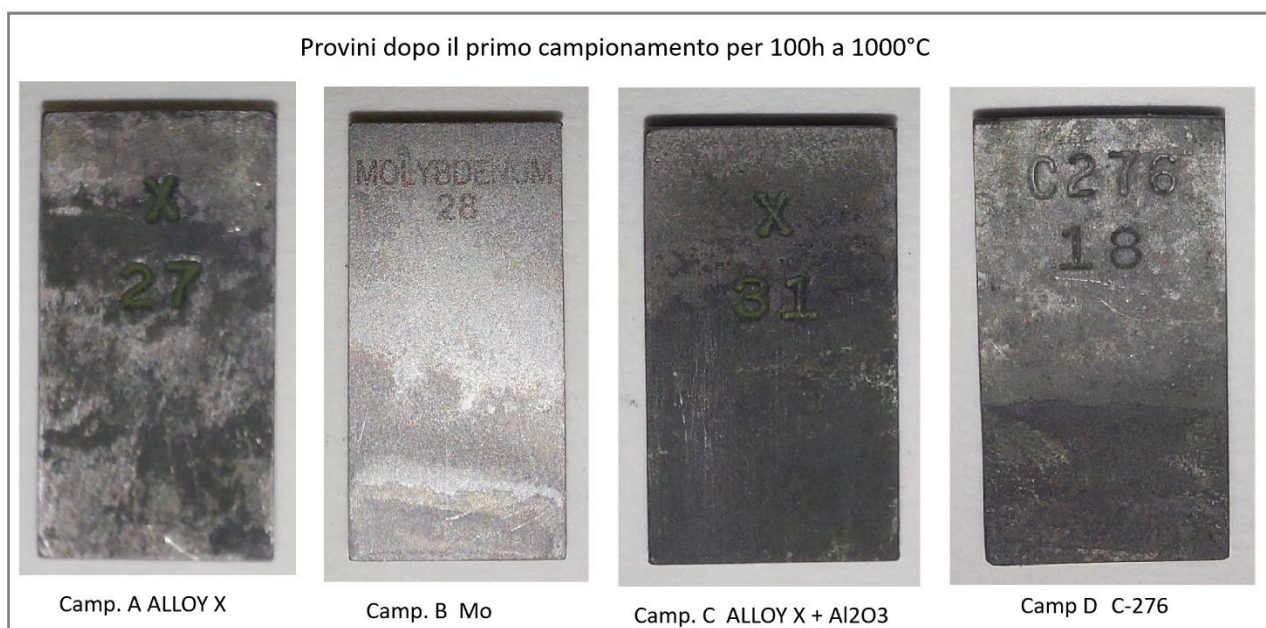
Il setup progettato da ENEA è descritto nella LA 1.6 e riportato nell'allegato tecnico esteso anche in questo report. La storta proveniente da ENEA è stata presa in consegna, per analizzare i primi 12 campioni del primo campionamento interrotto dopo 100 ore a 1000 °C a causa di una perdita di inertizzazione. Una volta aperta, si sono delineati i problemi generati dalla fuoriuscita dei sali della miscela quinquaria a causa della loro alta volatilità a  $T > 900\text{ °C}$  (LA 1.6), andando ad intaccare e corrodere l'intera storta. I danni sono evidenti e i crogioli sono vuoti all'interno, i provini non sono immersi nel sale anche perché i tappi in allumina non hanno garantito completamente l'ermeticità dei crogioli. In Figura 3, le immagini dei provini dopo il lavaggio, si cominciano a delineare i primi segni di deterioramento.

Figura 3 - Foto dei provini dopo il campionamento per 100h a 1000°C

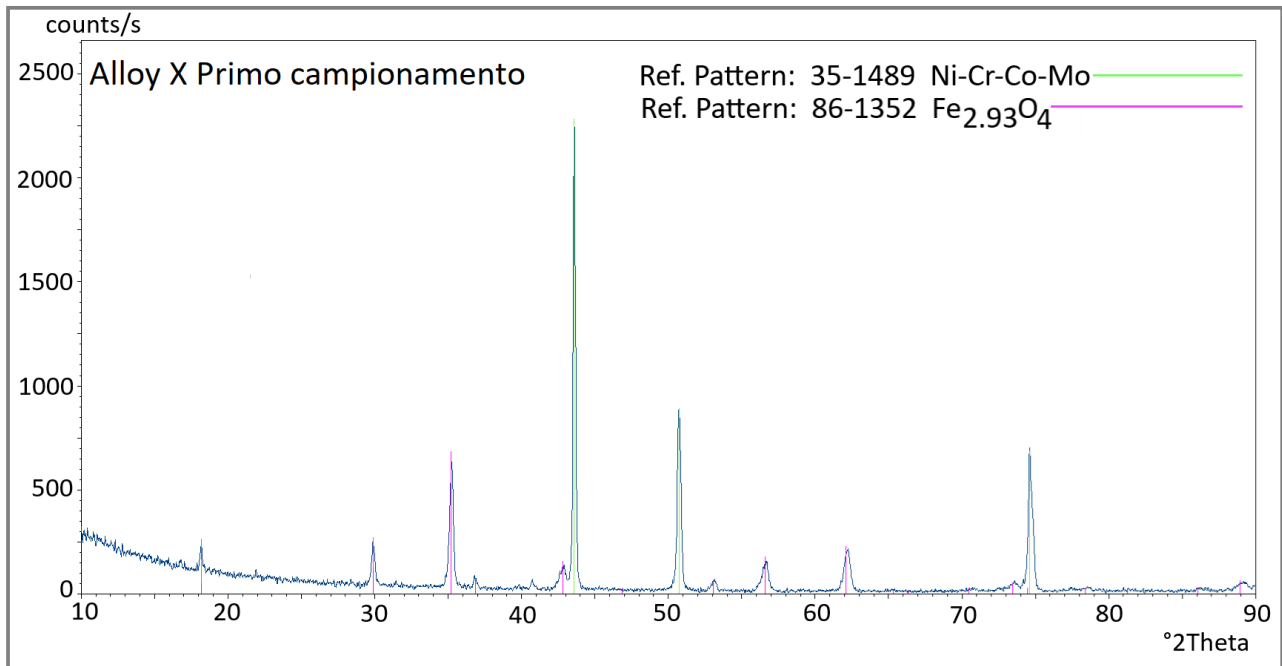
Si evidenzia la presenza di magnetite in discrete quantità, ma non è possibile ottenere altre informazioni da questo tipo di screening.

Figura 4- Difrattogramma della Lega Alloy X dopo il primo campionamento

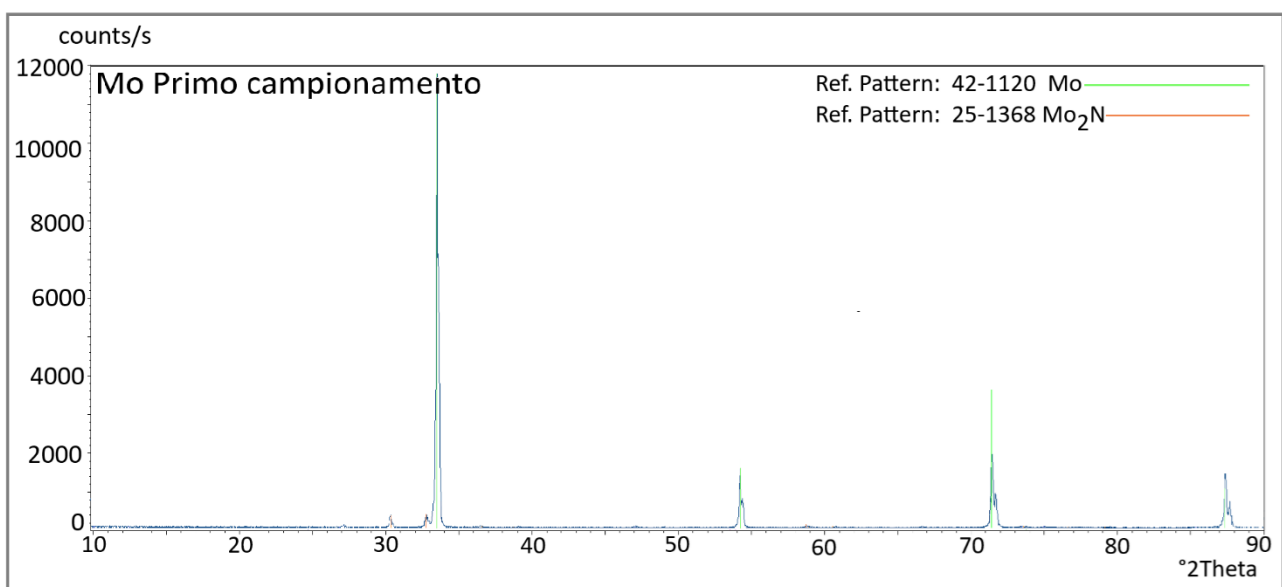
L'analisi X del molibdeno evidenzia la formazione di nitrato di molibdeno in piccole percentuali, che tendenzialmente ne aumenta la resistenza alla corrosione.

Figura 5 - Difrattogramma del provino di Molibdeno dopo il primo campionamento.

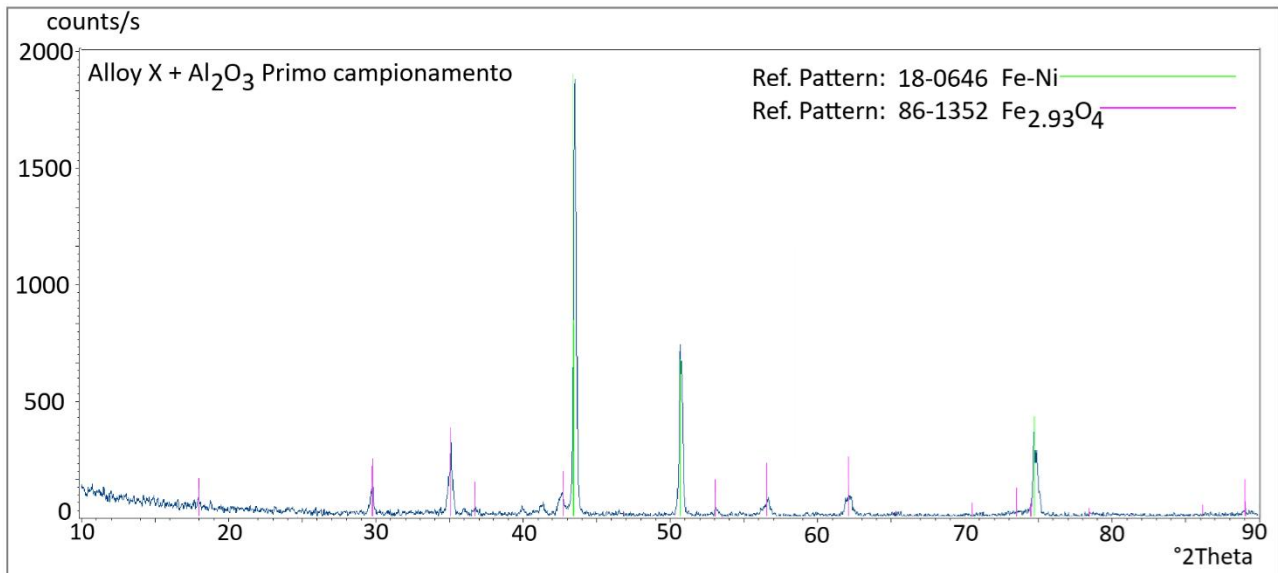
L'analisi XRD dei provini di questa lega rivestita indica una minor presenza di magnetite rispetto alla lega Alloy X non rivestita, a dimostrazione del fatto che lo sputter di allumina ne ha protetto la superficie. Non è visibile la fase di allumina  $\text{Al}_2\text{O}_3$  depositata essendo troppo sottile per essere rilevata con geometria non radente utilizzata in questa campagna di caratterizzazione.

Figura 6 - Diffrattogramma della Lega Alloy X con sputter di  $\text{Al}_2\text{O}_3$  dopo il primo campionamento.

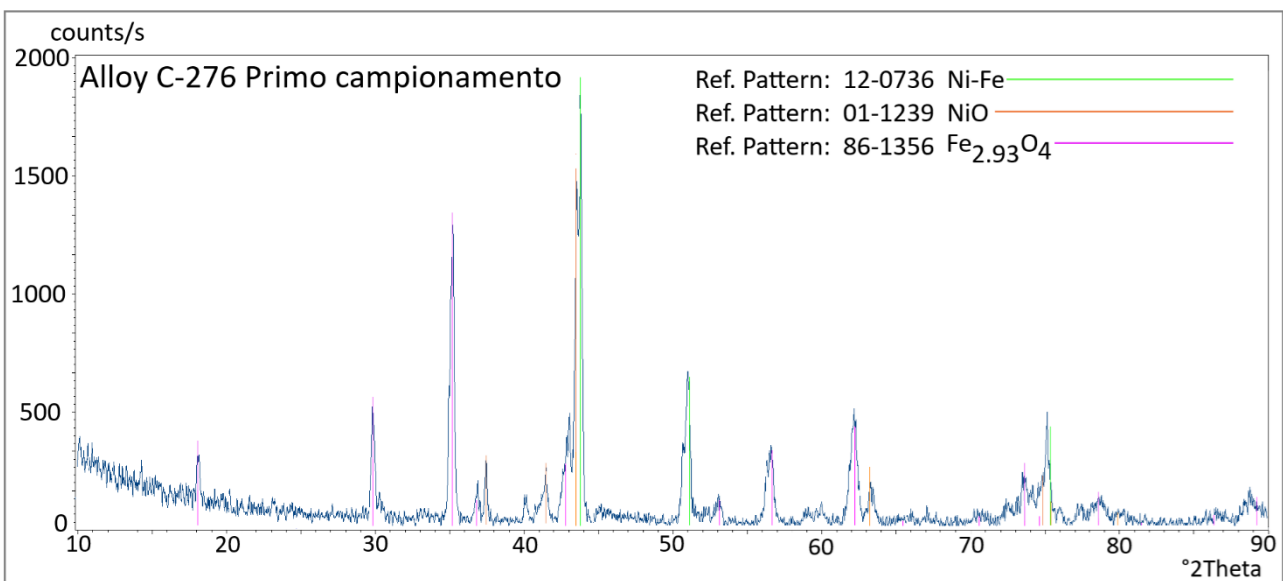
L'analisi XRD di questa lega dopo il primo campionamento, evidenziano ossidi di Fe e Ni in quantità non trascurabile. Le analisi SEM ne confermano la presenza.

Figura 7 - Diffrattogrammi del provino di Alloy C-276 dopo il primo campionamento.

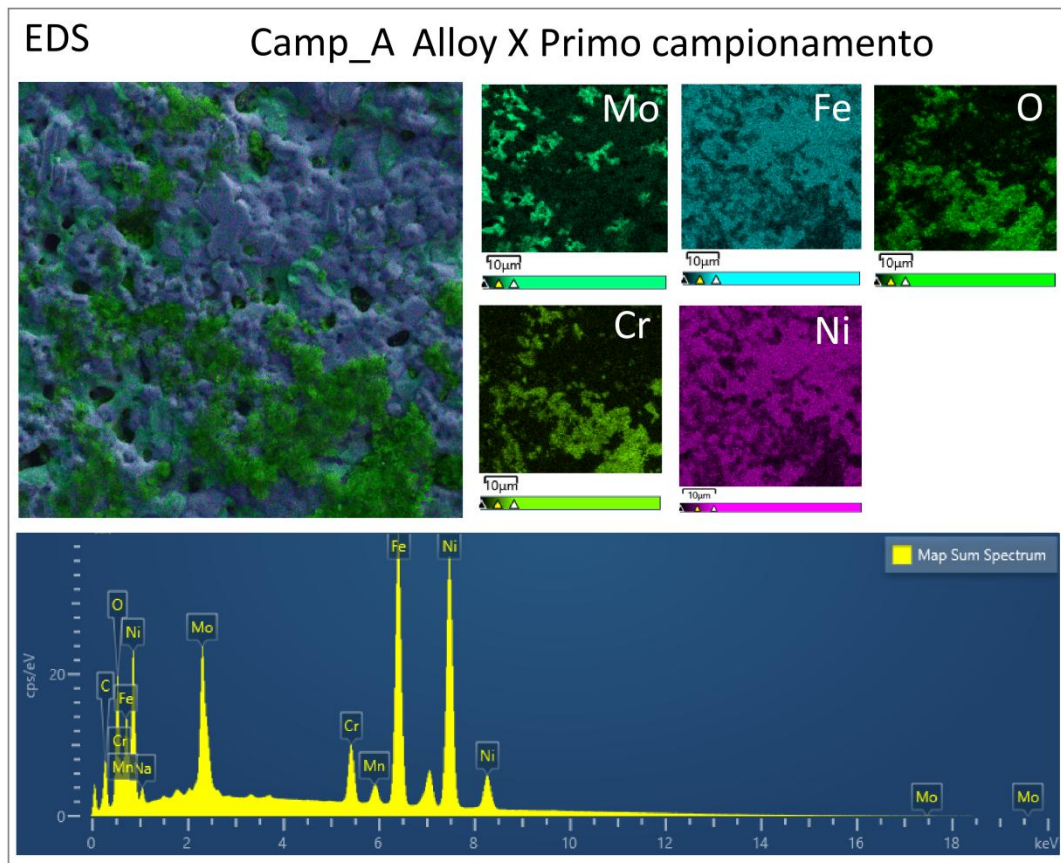
Le analisi SEM della lega A Alloy X (Figura 8) dopo il primo campionamento mostrano una matrice non integra, con cavità e fessurazioni e uno strato di magnetite ( $\text{Fe}_3\text{O}_4$ ), come evidenziato dagli XRD, non compatto e disomogeneo. La mappa EDS (in Figura 9), mostra anche ossido di Cromo che si sta formando in superficie. La presenza di ossido come specie chimica osservata, dimostra che all'interno della storta è penetrata aria ad ulteriore conferma della perdita di inertizzazione dell'apparato.

Figura 8 - Immagini SEM Alloy X dopo il primo campionamento. Magnitudo 500X, 5KX, 10KX

Figura 9 - EDS della superficie dopo il primo campionamento.

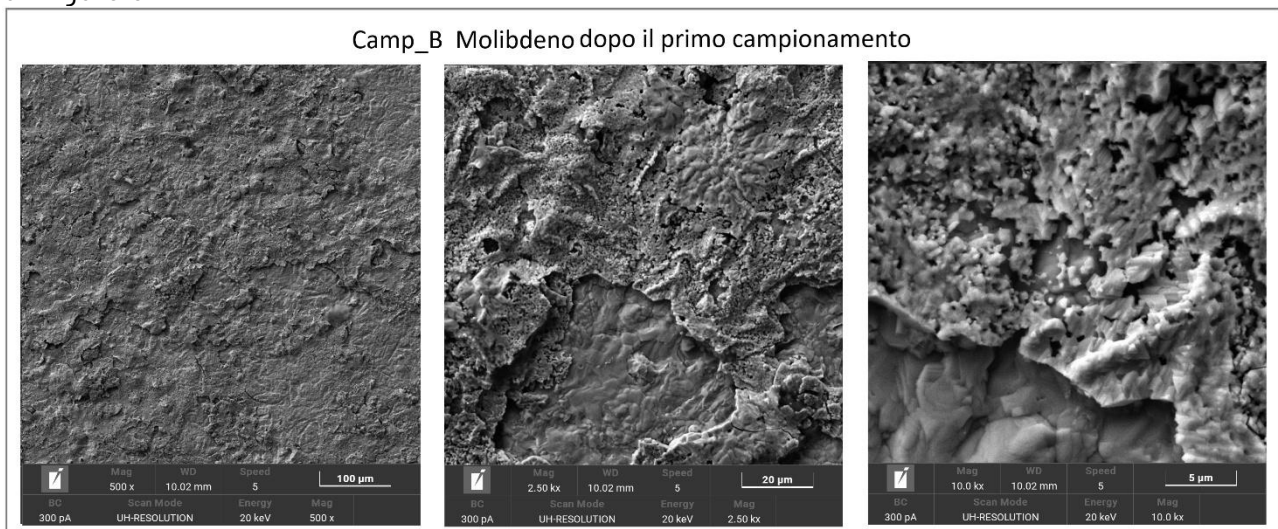
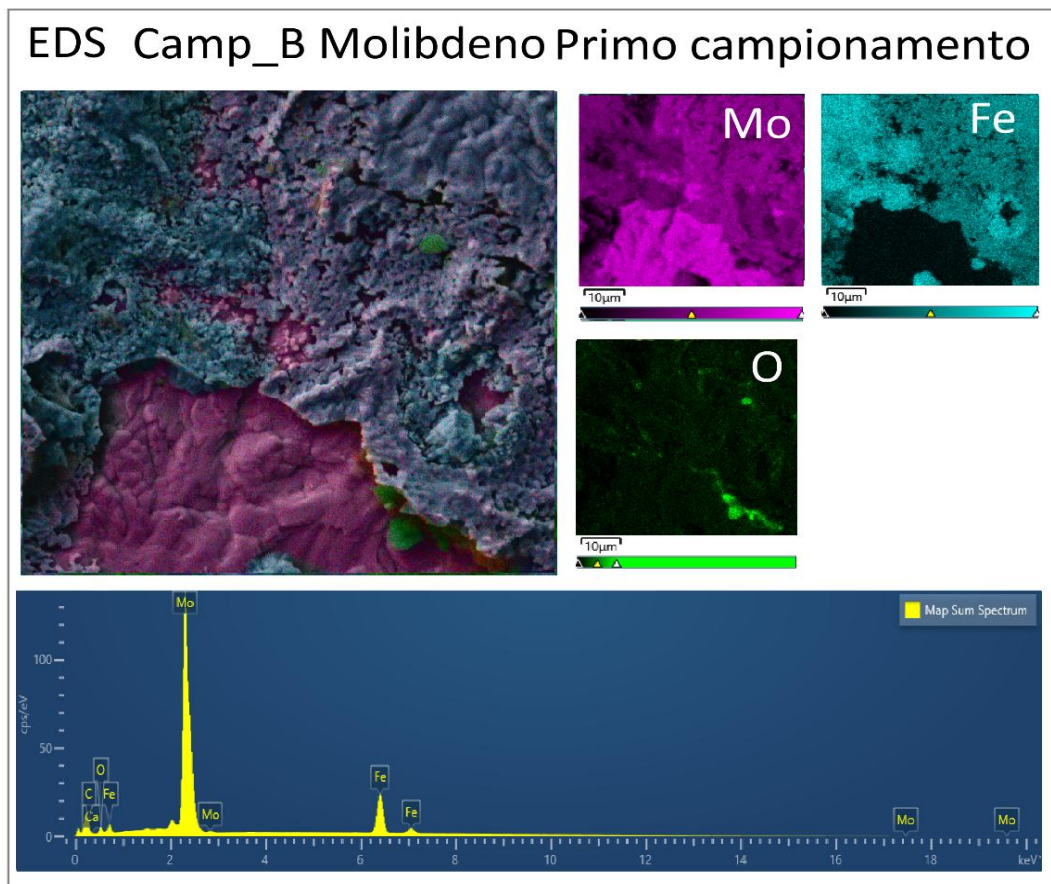
Le analisi SEM ed EDS di queste matrici di Molibdeno (in Figura 10 e Figura 11) rivelano una stratificazione di Ferro non omogeneamente diffuso sulla superficie, proveniente probabilmente dalle pareti del contenitore in Inconel, corrose per il contatto con il sale fuoriuscito dai crogioli; in Figura 3, vengono mostrate le condizioni del sistema e dei crogioli a conclusione del primo arresto forzato.

Le immagini EDS mostrano meglio lo strato, il ferro è puro, non è legato all'ossigeno per formare l'ossido, è presente diffusamente su tutta la superficie e sembra avere una discreta adesione. Lo strato è molto sottile, motivo per il quale non è stato rilevato come fase all'analisi ai Raggi X di Figura 5.

Figura 10 - Immagini SEM della superficie dopo il primo campionamento. Magnitudo 500X, 2.5KX, 10KX.

Figura 11 - Analisi EDS della superficie dopo il primo campionamento.

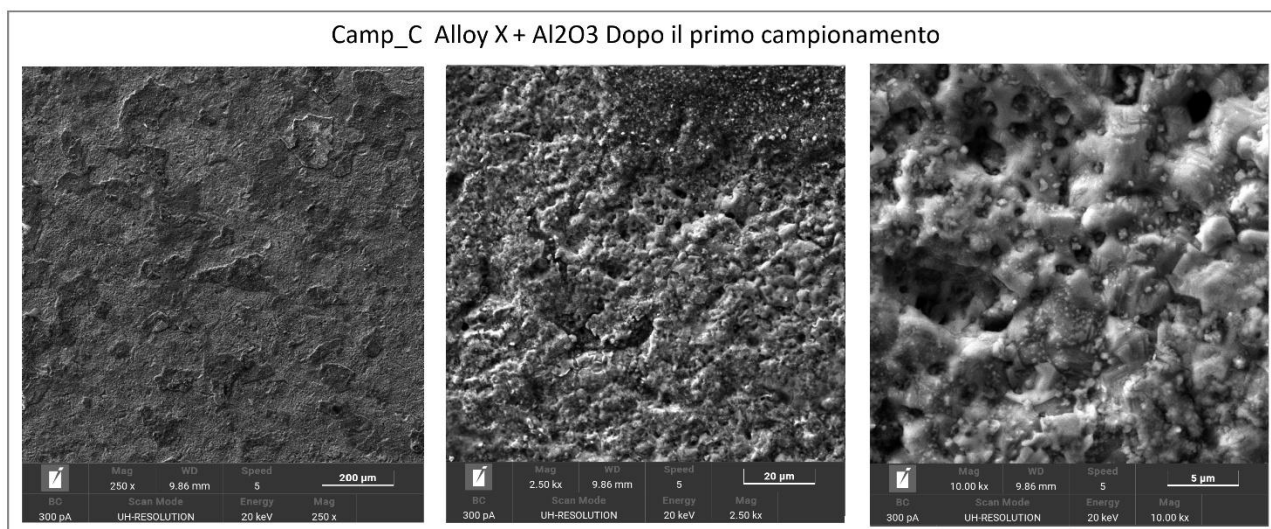
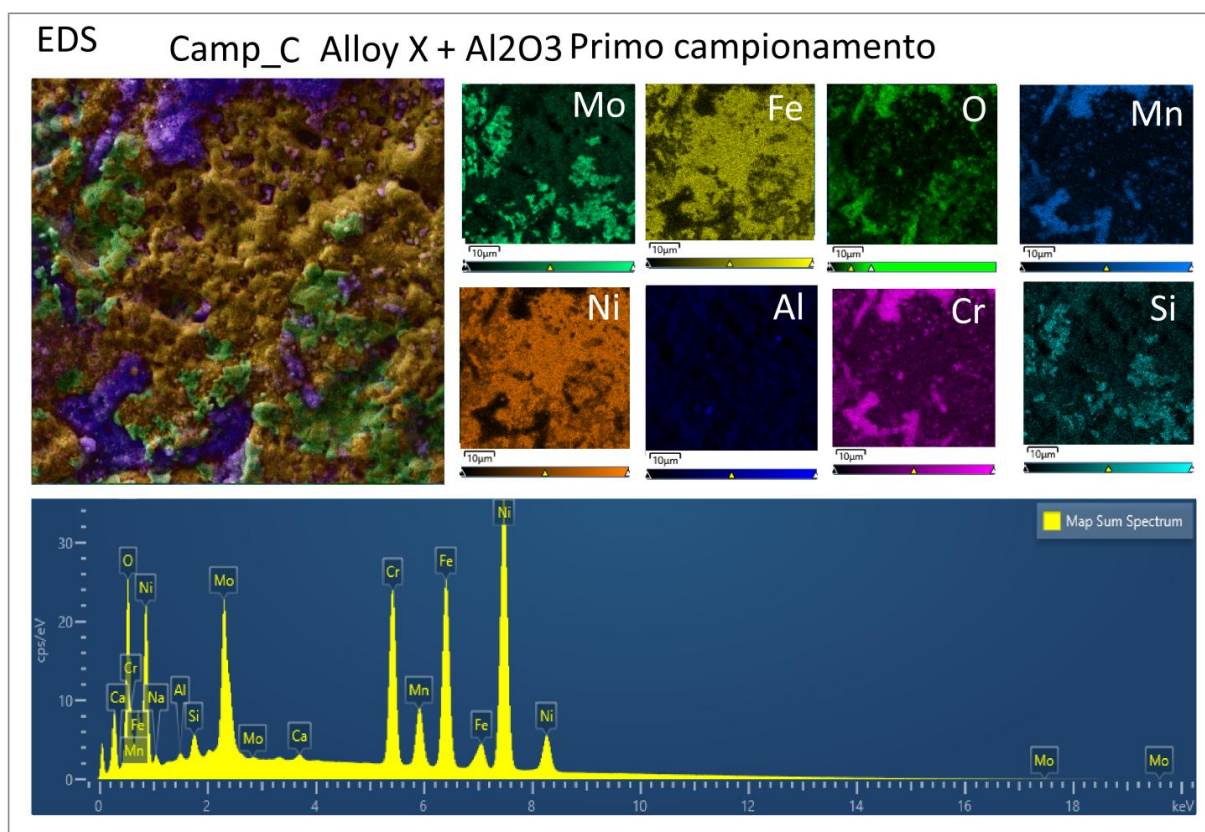
Le immagini SEM della lega A Alloy X con coating di  $\text{Al}_2\text{O}_3$  dopo il primo campionamento, sono molto simili a quelle dei provini senza sputtering, anche se qui la matrice sembra più integra, sono presenti magnetite ( $\text{Fe}_3\text{O}_4$ ) come evidenziato e descritto all'analisi ai Raggi X di Figura 6, ossido di manganese  $\text{Mn}_2\text{O}_3$ , in quantità minima e allumina, distribuita omogeneamente sulla superficie dei provini, ad indicare l'inesistenza di un processo di corrosione, ma solo di deposizione in alcuni punti di ossido di ferro e ossido di manganese.

Figura 12 - Immagini SEM della superficie dopo il primo campionamento. Magnitudo 250X, 2.5KX, 10KX.

Figura 13 - Analisi EDS della superficie dopo il primo campionamento.

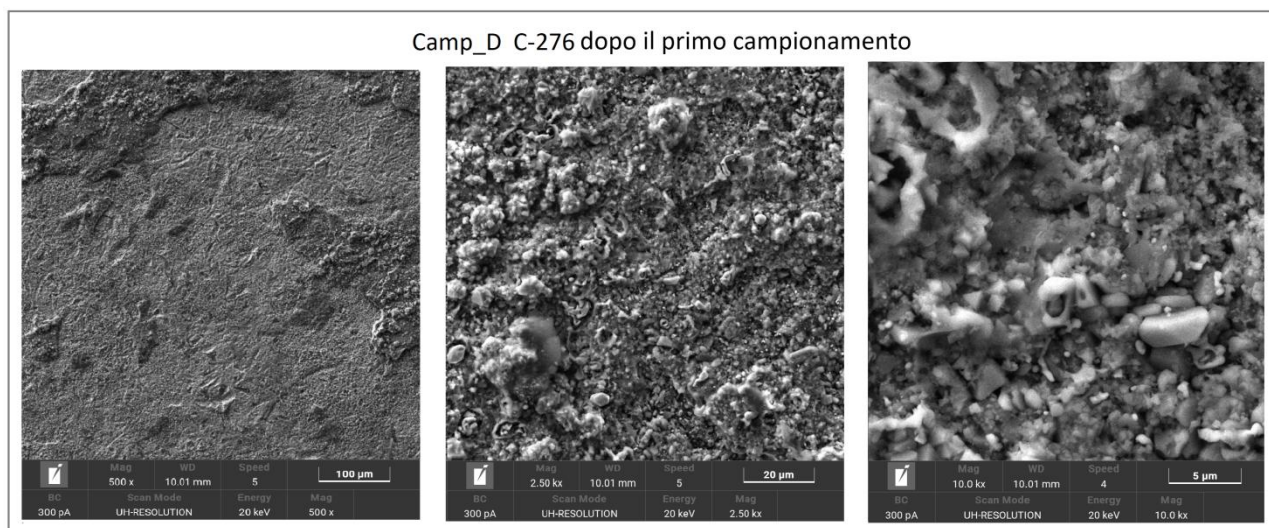
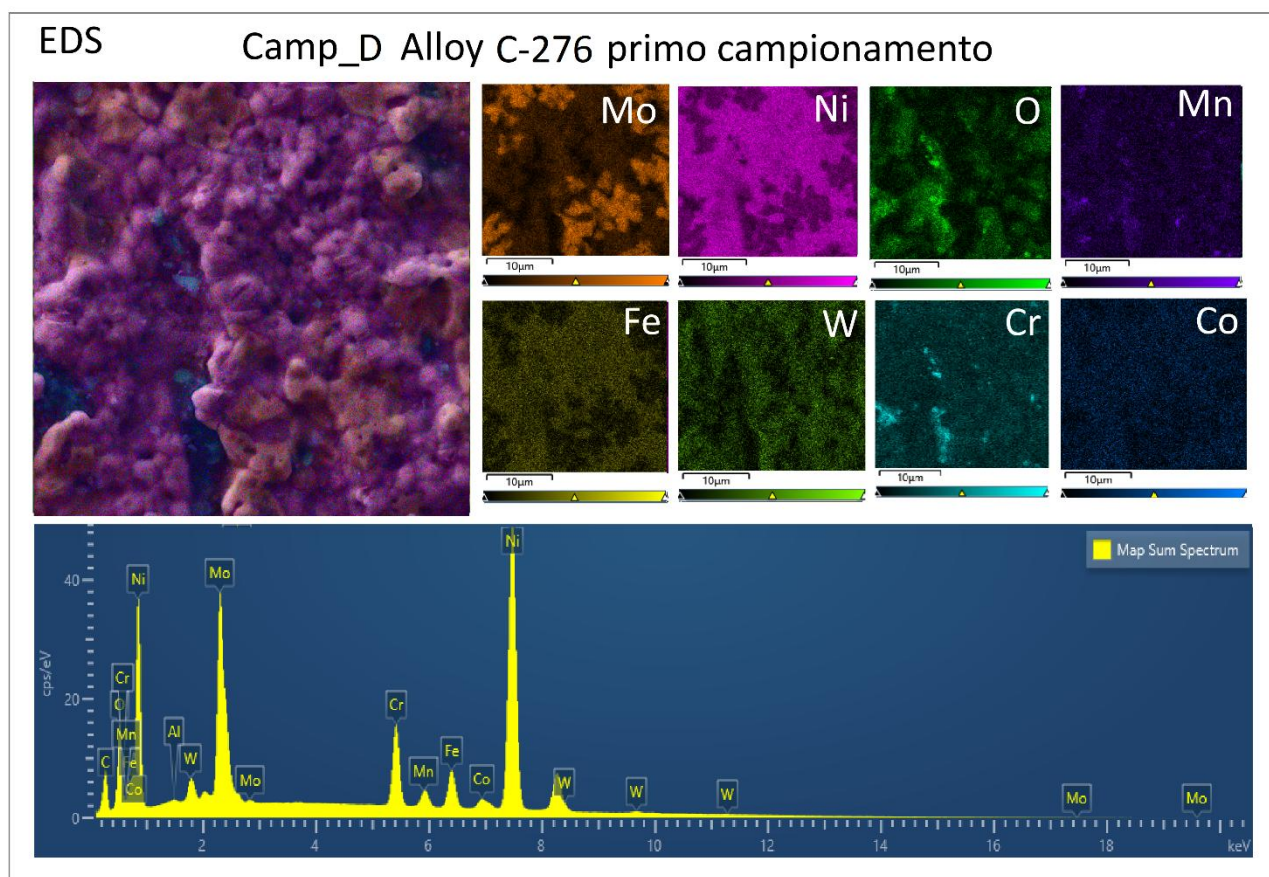
Le immagini SEM dei provini della lega A Alloy C-276 dopo il primo campionamento mostrano una superficie non omogenea, con piccole aree ricoperte da ossidi, a conferma dell'analisi XRD di Figura 7, mentre la maggior parte della matrice rimasta libera è composta soprattutto di molibdeno e cromo come mostrato nell'analisi EDS di Figura 15, e. Non sono visibili alterazioni, ma la percentuale di ossido è confermata dalle analisi, a dimostrazione dell'ingresso di aria nella storta venuta a contatto con i provini nei crogioli ormai privi di sali fusi.

Figura 14 - Immagini SEM della superficie dopo il primo campionamento. Magnitudo 500X, 2.5KX, 10KX.

Figura 15 - Analisi EDS della superficie dopo il primo campionamento.

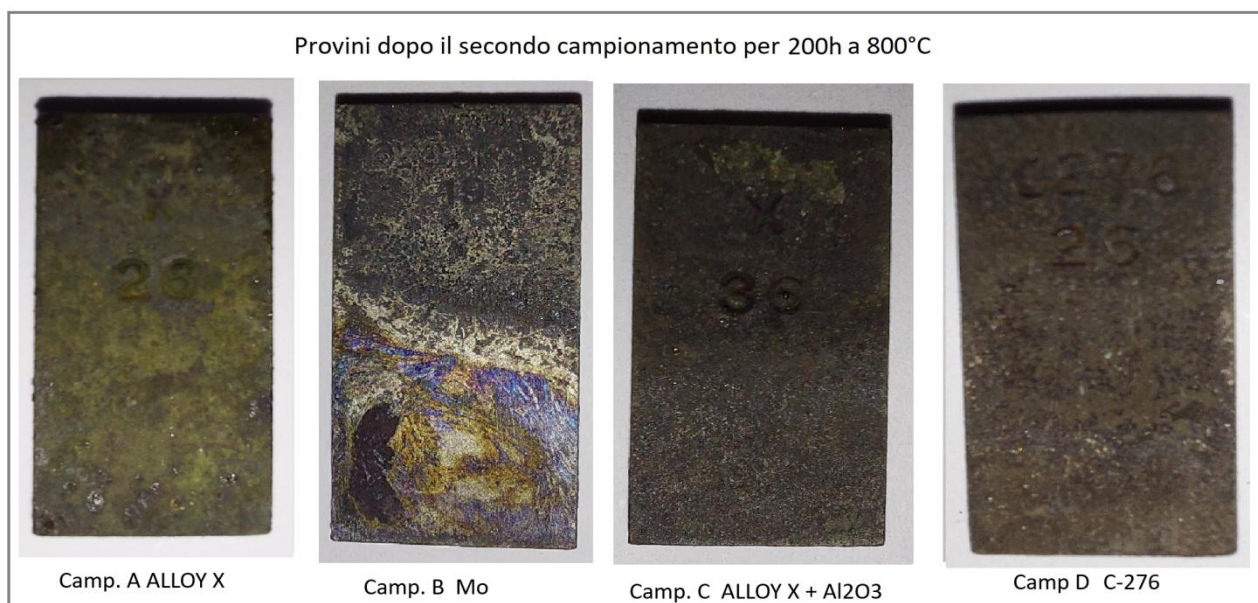
Non in tutti i crogioli il sale è evaporato e la parte di provini rimasti immersi presentano una superficie più omogenea, mentre la corrosione è concentrata sulla parte in atmosfera ormai non più inerte. In Figura 16 le immagini dei provini dopo il lavaggio.

Figura 16 - Foto dei provini dopo il campionamento per 200h a 800°C

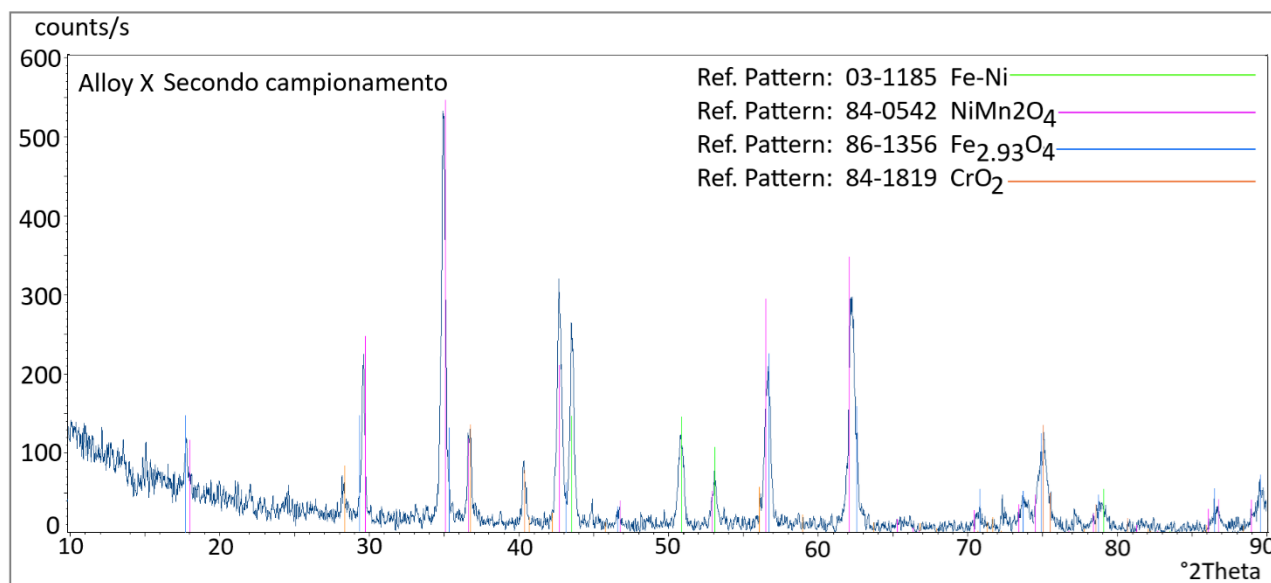
Le analisi XRD si indicano presenza di magnetite e di ossido di nichel-manganese in discrete quantità, oltre alla presenza di ossido di cromo.

Figura 17 - Difrattogramma della Lega Alloy X dopo il secondo campionamento

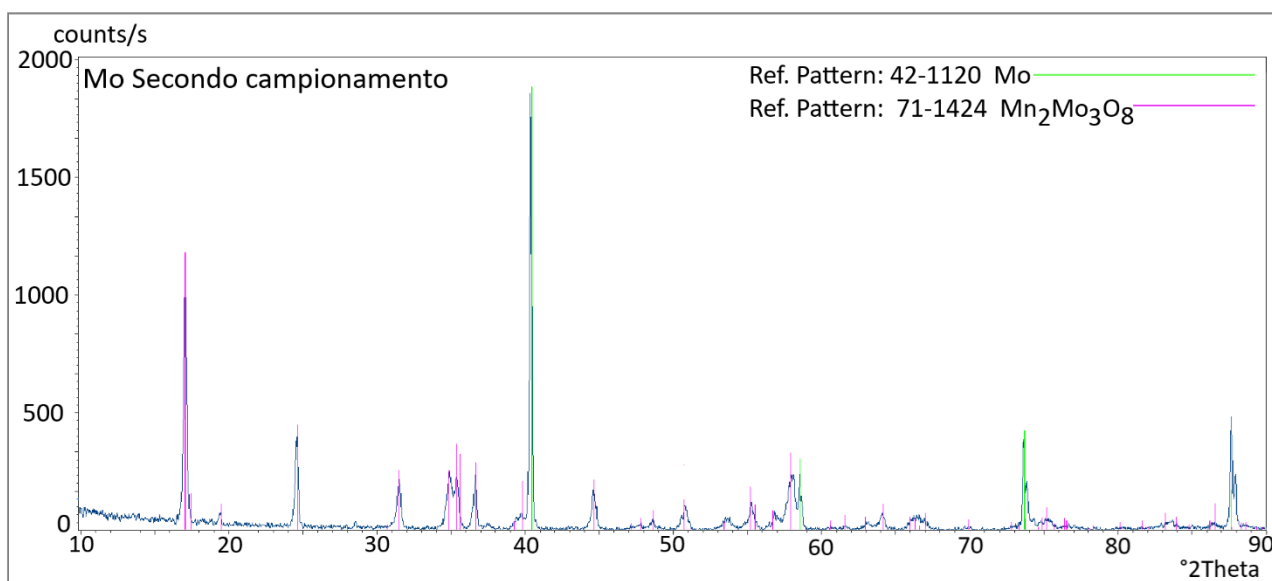
Il diffrattogramma di questa serie di provini evidenzia la formazione di manganese-molibdeno ossido in modeste quantità, a dimostrazione che il nitrato di molibdeno, formatosi nel primo test a 1000 °C per 100h, si è trasformato in ossido con l'intrusione di aria e la perdita di inertizzazione, esponendo la superficie agli attacchi corrosivi dei sali.

Figura 18 - Difrattogramma del molibdeno dopo il secondo campionamento

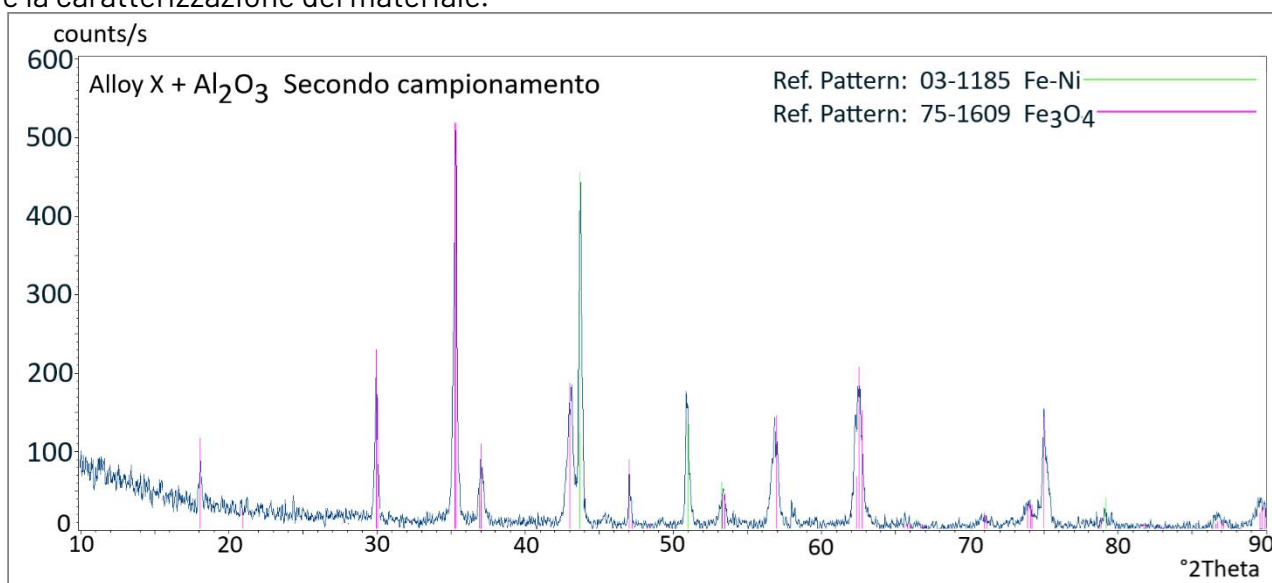
Le analisi ai raggi X di questi provini convalidano le analisi di mappa EDS sia sulla tipologia di ossido che sulla quantificazione. La presenza di ossidi è un ostacolo per lo svolgimento dei test e la caratterizzazione del materiale.

Figura 19 - Difrattogramma della Lega Alloy X con sputter di  $\text{Al}_2\text{O}_3$  dopo il secondo campionamento.

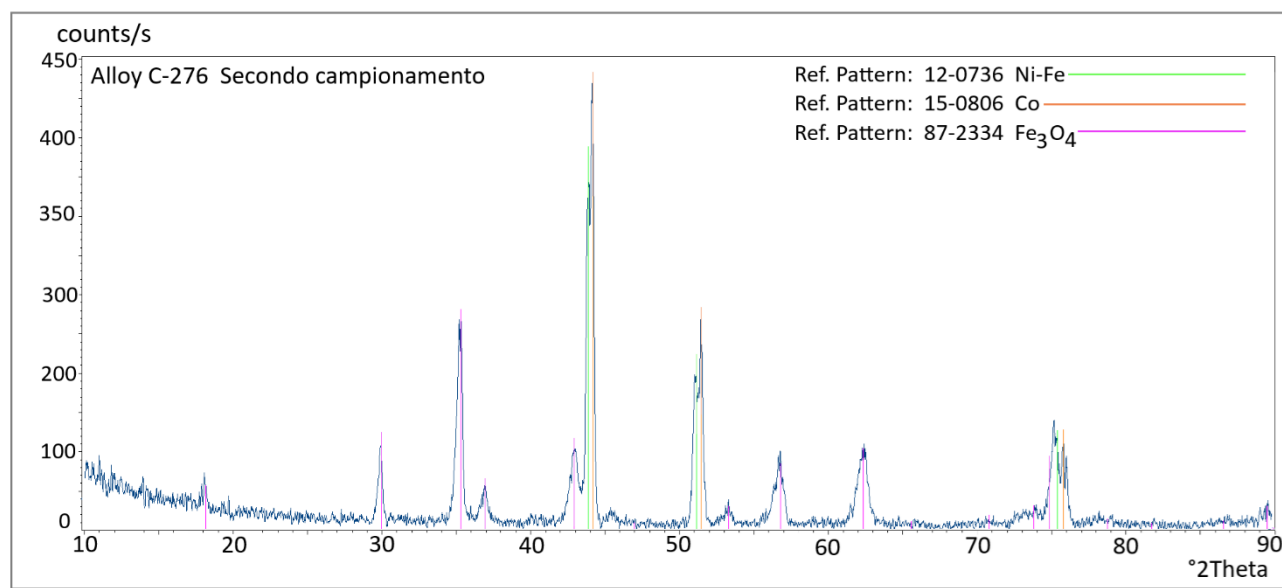
Anche per questi provini le problematiche sono le stesse, la presenza di ossido di ferro magnetite non è abbastanza estesa.

Figura 20 - Diffrattogramma della Lega Alloy C-276 dopo il secondo campionamento

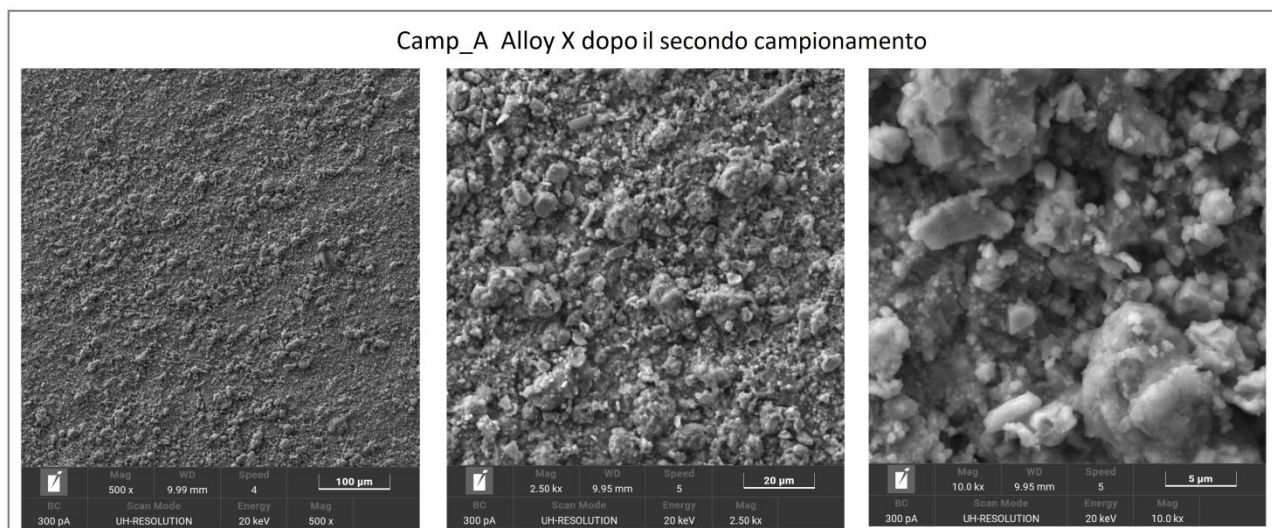
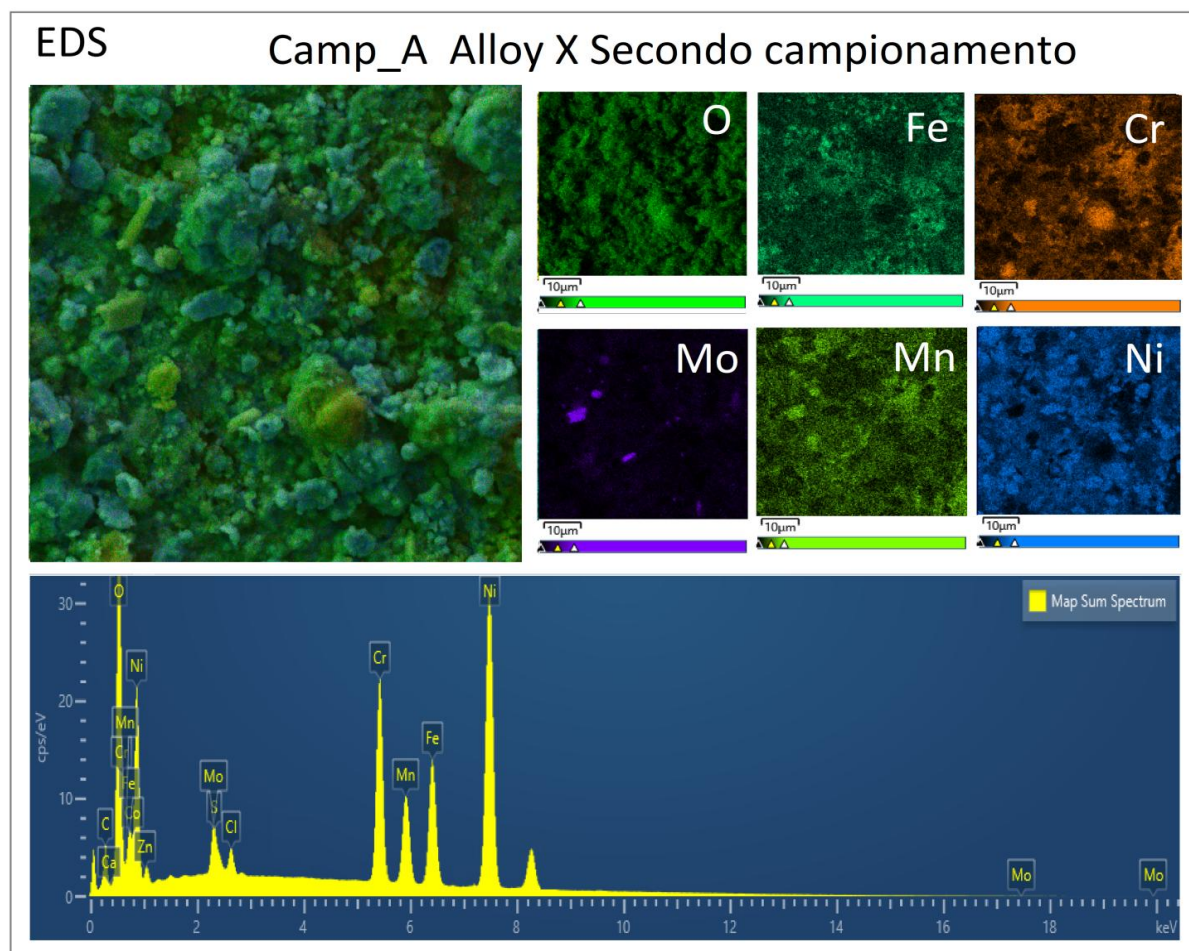
Le immagini SEM eseguite su questi provini sono piuttosto discordanti a causa della variabilità dei contesti sperimentali. Si cominciano a delineare i primi segni di corrosione soprattutto nelle parti di provino non rimaste immerse nei sali fusi, ma qui nelle immagini di Figura 21, si è preso come riferimento per le indagini la parte di provino rimasto sommerso dai sali, anche se in minima quantità, essendo questo lo scopo di questa campagna di prove.

Gli ossidi sono più stratificati e hanno ricoperto tutta la superficie dei provini.

Figura 21 - Immagini SEM della superficie dopo il secondo campionamento. Magnitudo 500X, 2.5KX, 10KX.

Figura 22 - Analisi EDS della superficie dopo il secondo campionamento.

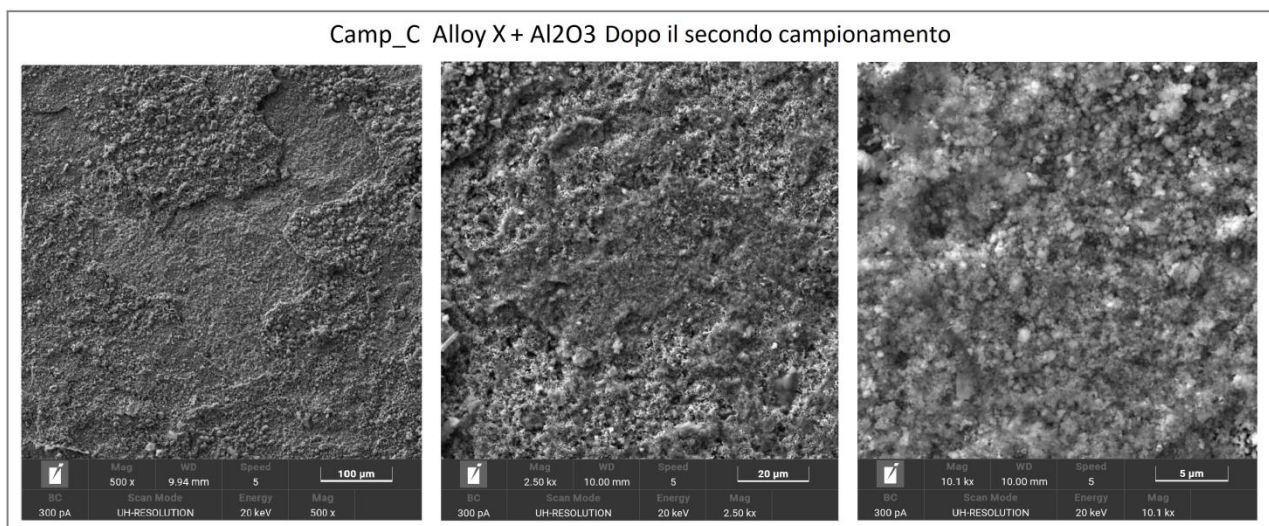
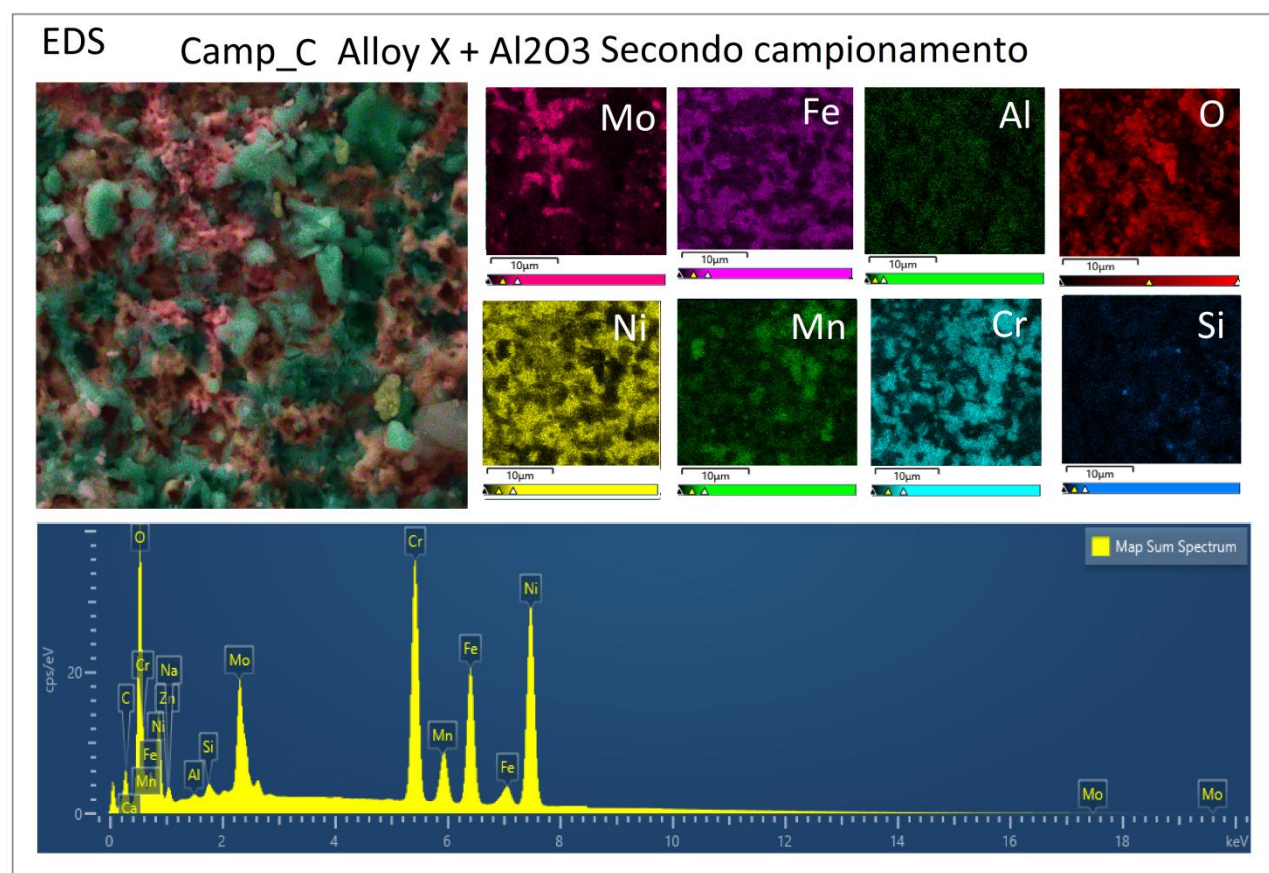
Dall'analisi SEM di questi provini si è notata una maggiore resistenza alla corrosione anche dopo 200 h in condizioni non inerti. Superficialmente lo strato di allumina sembra essere stabile, la magnetite ( $\text{Fe}_2\text{O}_3$ ) è distribuita a "macchia di leopardo", nella matrice nichel e cromo sono ben distribuiti e l'ossigeno presente nell'aria che è entrata si è legato al manganese, con punti di ossido ( $\text{Mn}_2\text{O}_3$ ), come mostrato in Figura 26.

Figura 25 - Immagini SEM della superficie dopo il secondo campionamento. Magnitudo 500X, 2.5KX, 10KX.

Figura 26 - Analisi EDS della superficie dopo il secondo campionamento.

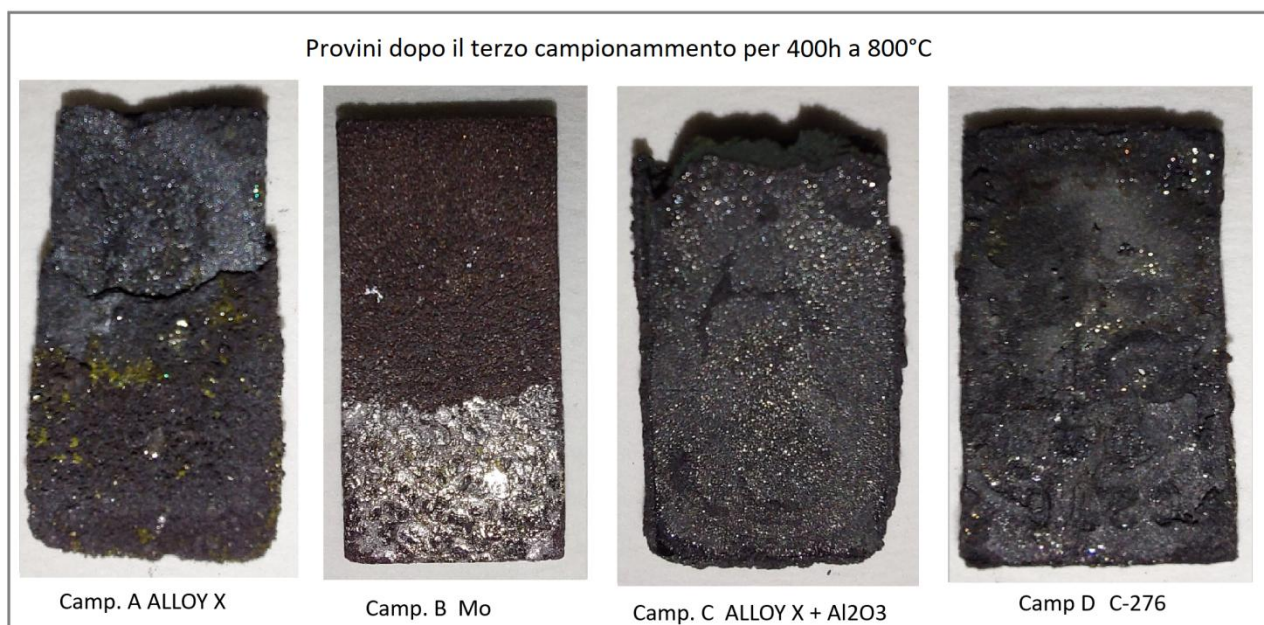
All'apertura del contenitore è stata rilevato un grave danneggiamento delle pareti di Inconel della storta e una rilevante evaporazione del sale. Inoltre, gran parte dei provini metallici sono risultati distrutti o pesantemente danneggiati. In Figura 29 sono mostrati i provini non disintegrati che verranno utilizzati per la caratterizzazione XRD e SEM/EDS.

Figura 29 - Foto dei provini dopo il campionamento per 400h a 800°C

Questi provini di Alloy X dopo il terzo campionamento sono completamente ossidati, come si può vedere in Figura 29, la matrice è fragile e si sbriciola, e questo di tre, è l'unico provino rimasto.

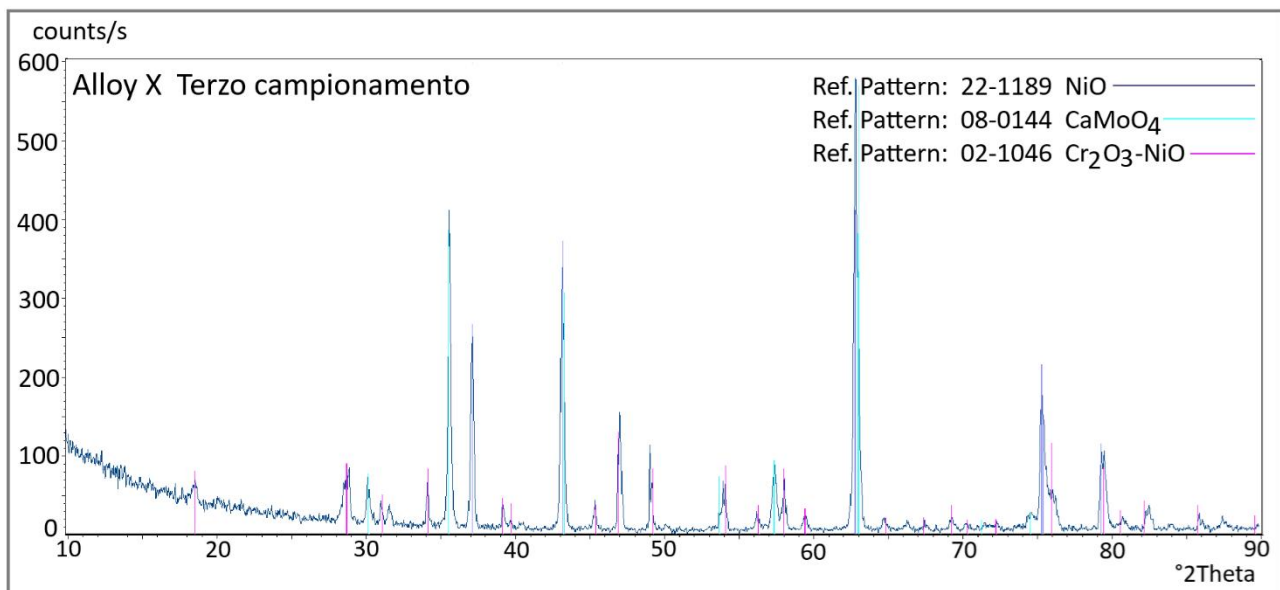
Figura 30 - Difrattogramma della lega di Alloy X dopo il terzo campionamento

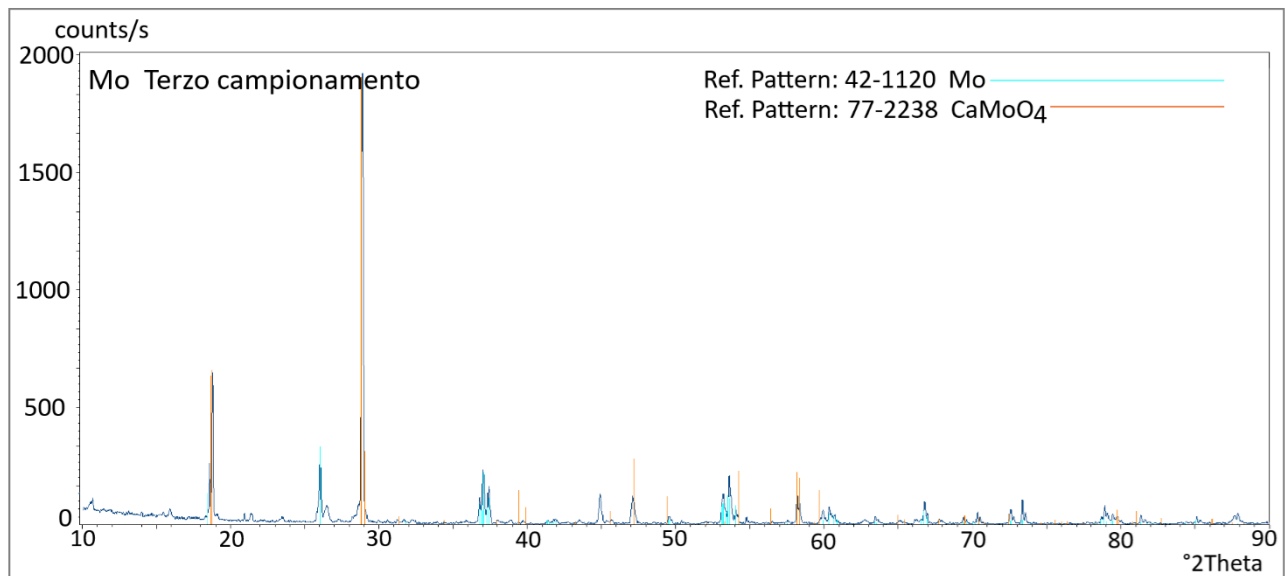
L'analisi EDS conferma il dato e descrive le variazioni su provino visibili anche ad occhio nudo in Figura 29.

Figura 31 - Difrattogramma del molibdeno dopo il terzo campionamento

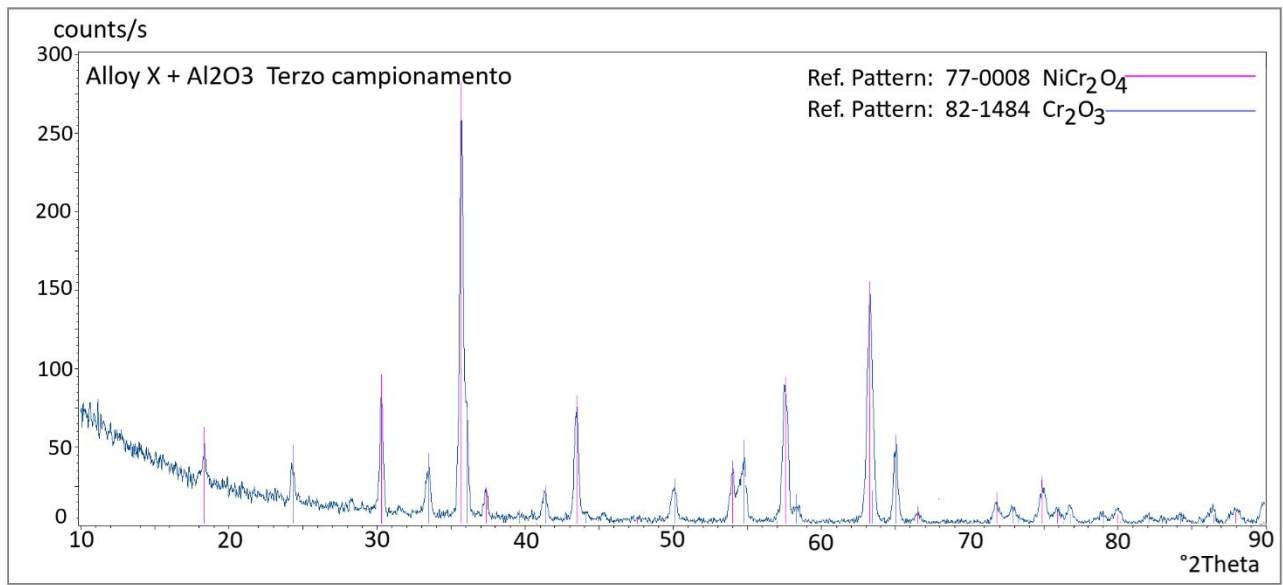
L'analisi a raggi X conferma la mappa EDS nelle componenti, l'ossido di nichel e l'ossido di nichel-cromo ricoprono tutta la superficie. I provini sono tutti consumati nelle stesse modalità, la corrosione inizia dai bordi, mentre la parte centrale del provino è abbastanza integra.

Figura 32 - Diffratogramma della Lega Alloy X con sputter di Al2O3 dopo il terzo campionamento.
