Produzione di idrogeno da pirolisi da biogas/biometano in  
bagni fusi: analisi metallografiche dei materiali sottoposti a  
test di compatibilità ad alta temperatura (LA1.9)

C. D'Ottavi, M. Battaglia, S. Licoccia (Università di Roma Tor Vergata)

Dicembre 2024

Report Ricerca di Sistema Elettrico

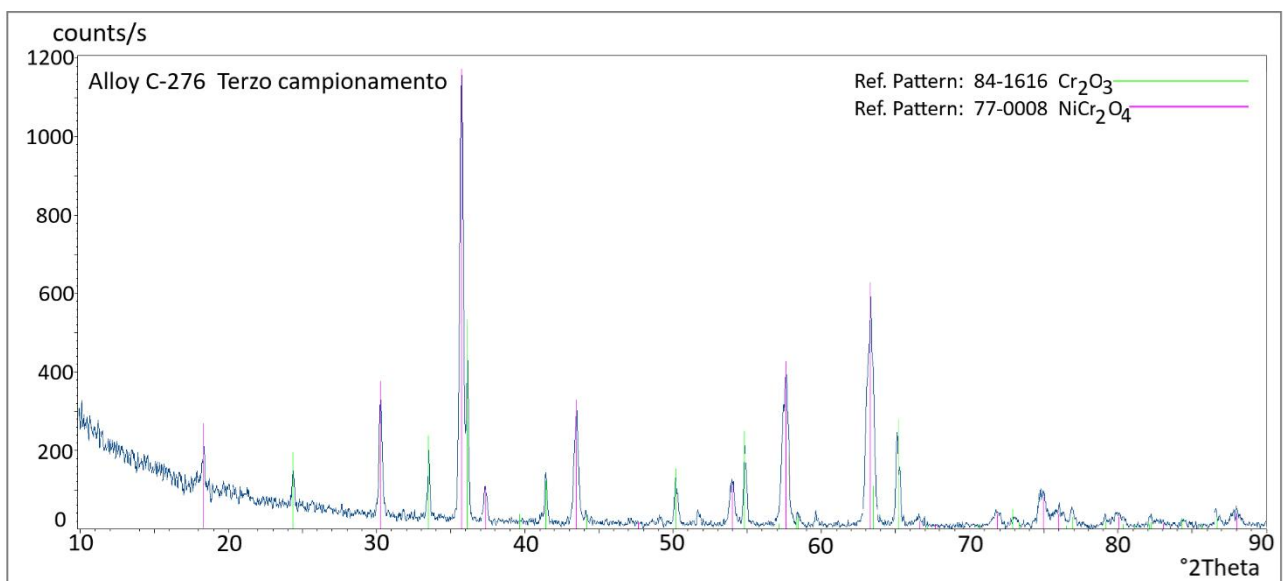
Anche questo provino, ha subito danni importanti, si è corroso con perdita di strati di materiale. L'analisi a raggi X evidenzia ossidi di nichel e cromo-nichel, la matrice non è omogenea.

Figura 33 - Diffratogramma della Lega Alloy C-276 dopo il terzo campionamento.

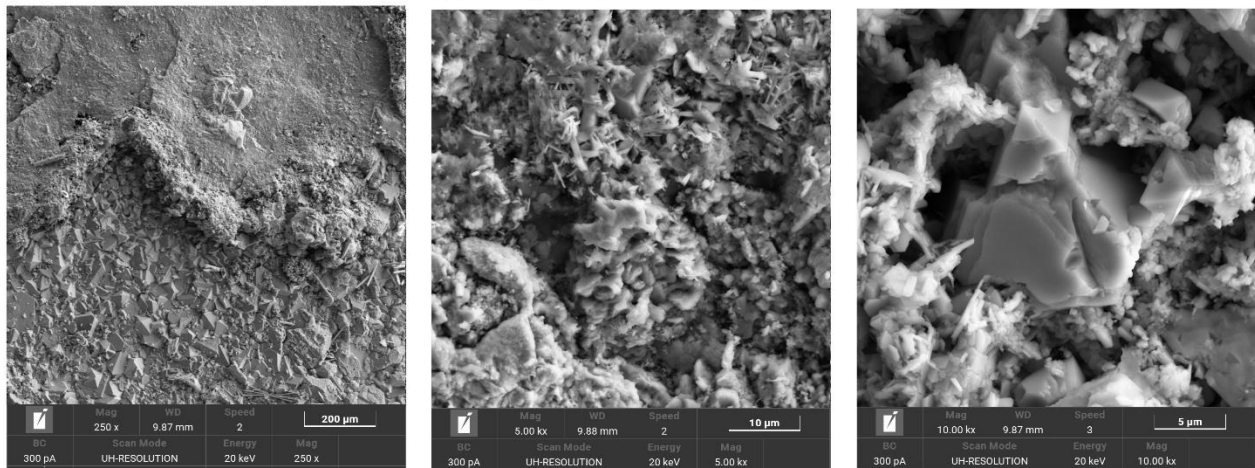
Camp\_A Alloy X dopo il terzo campionamento

Le analisi SEM della lega A Alloy X evidenziano una matrice fessurata, disomogenea, dove lo strato di ossido di cromo ( $\text{Cr}_2\text{O}_3$ ) che impregna la matrice e il nichel metallico si alternano in tutta la superficie, anche nelle fessure e tra le sfaldature.

Figura 34- Immagini SEM della superficie dopo il terzo campionamento. Magnitudo 250X, 5KX, 10KX.

Figura 35 - Analisi EDS della superficie dopo il terzo campionamento.

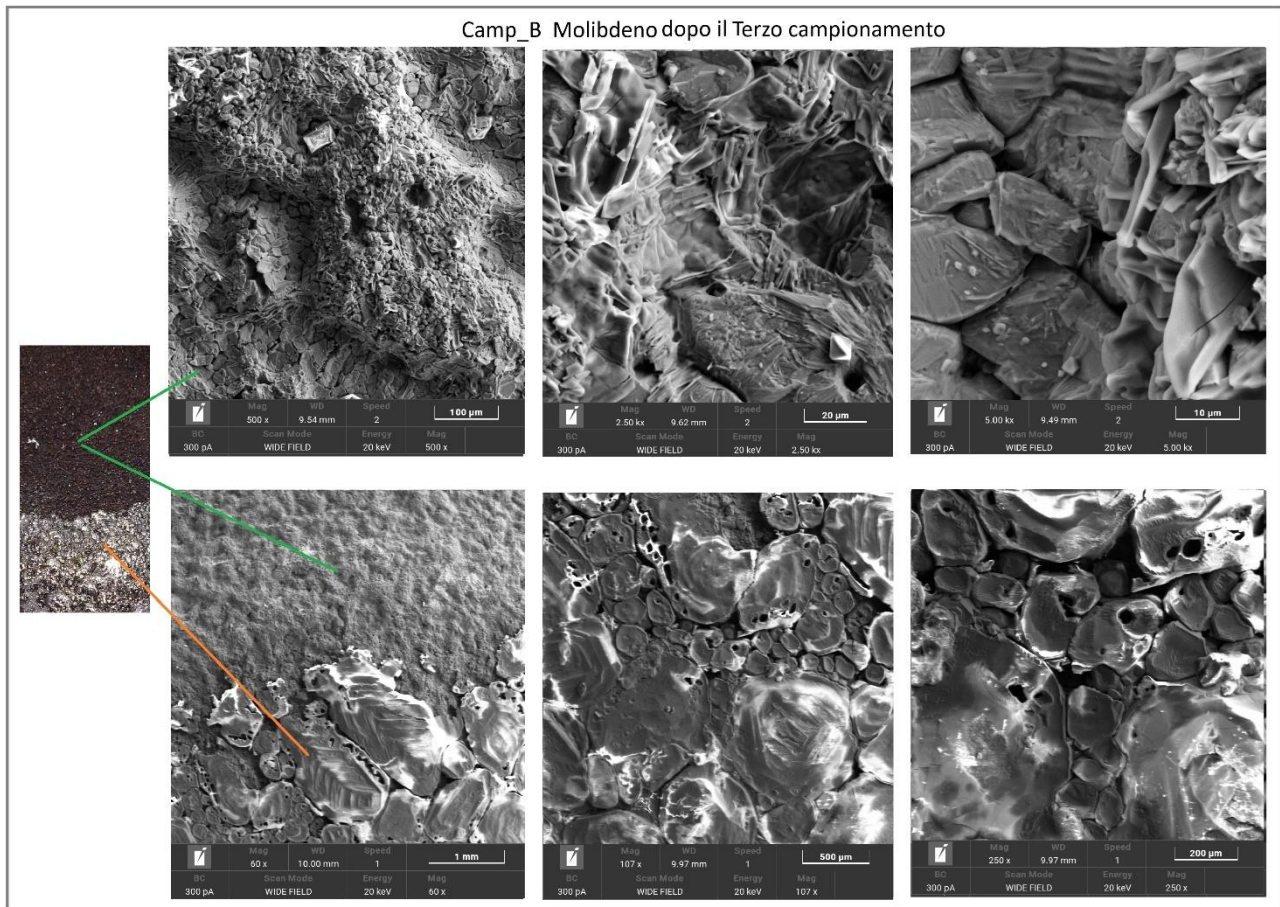
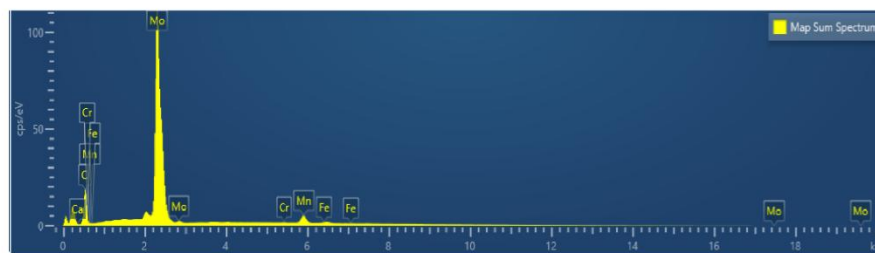
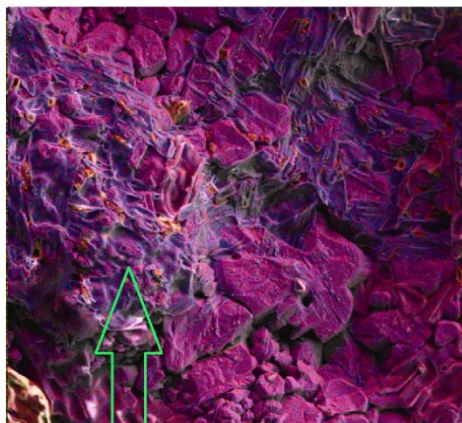
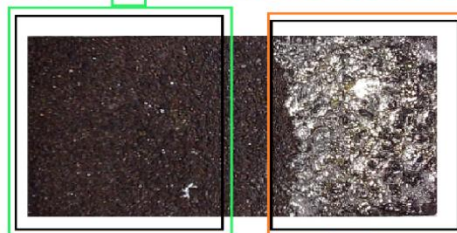
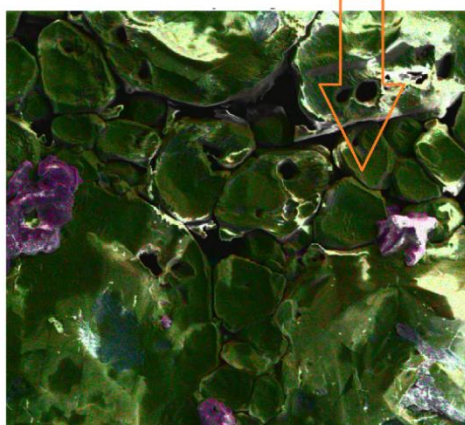
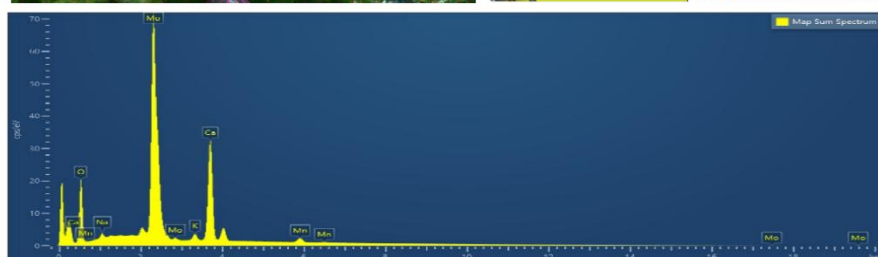
Il Molibdeno sembra resistere anche dopo il terzo campionamento. Si iniziano a vedere le prime fessurazioni su una matrice ancora omogenea e monofasica in Mo. È presente una fase di ossido di calcio e molibdeno ben visibile anche ad occhio nudo per la struttura grossolana e lucente. Le analisi SEM ed EDS eseguite sia sulla parte di matrice che sullo strato brillante

evidenziano la diversa morfologia delle fasi e la diversa composizione (Figura 36 e Figura 37), confermata ai raggi X (Figura 31).

Figura 36 - Immagini SEM della superficie dopo il terzo campionamento.

Figura 37 - Analisi EDS della superficie di molibdeno dopo il terzo campionamento.

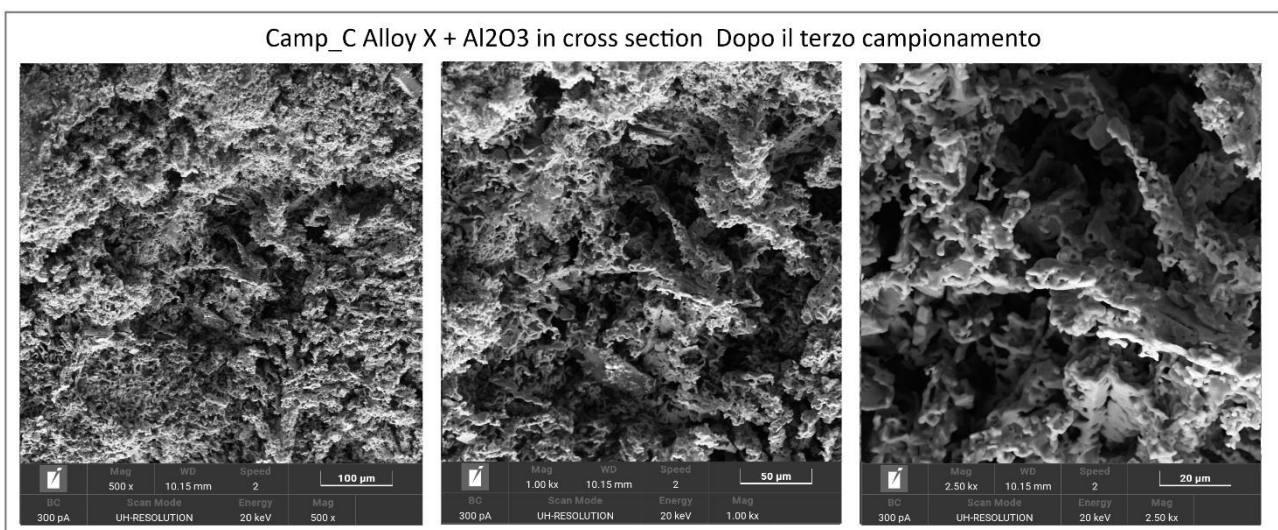
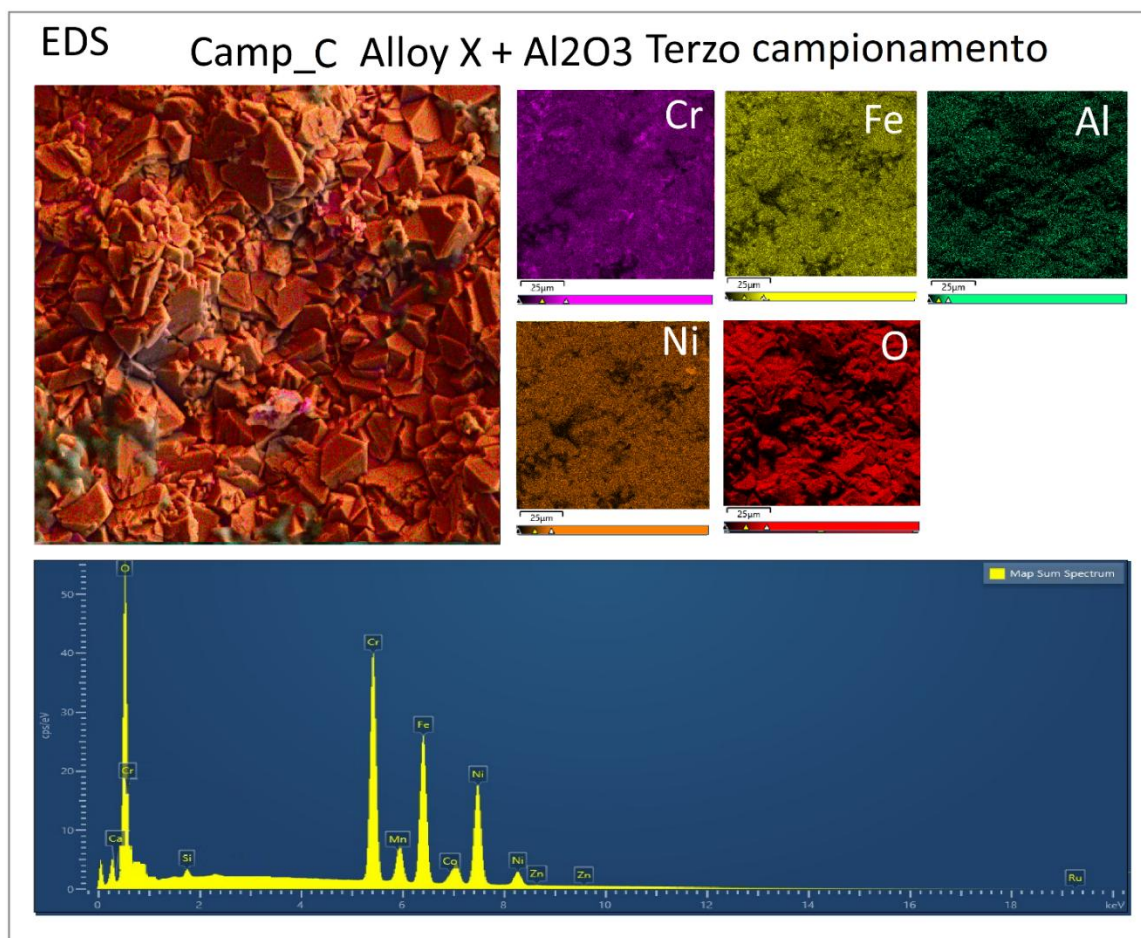
Dall'analisi SEM di questi provini la superficie sembra essere ancora integra in qualche punto, ma la corrosione ha esfoliato il provino partendo dal bordo, come se l'assenza di rivestimento di allumina avesse favorito e accelerato lo sfaldamento. Di seguito, in Figura 38 le immagini SEM della superficie e in Figura 39 quelle in cross section.

Figura 38- Immagini SEM della superficie dopo il terzo campionamento. Magnitudo 100X, 1KX, 5KX.

Figura 39 - Immagini SEM in cross section dopo il terzo campionamento. Magnitudo 500X, 1KX, 2.5KX.

Figura 40 - Analisi EDS della superficie dopo il terzo campionamento.

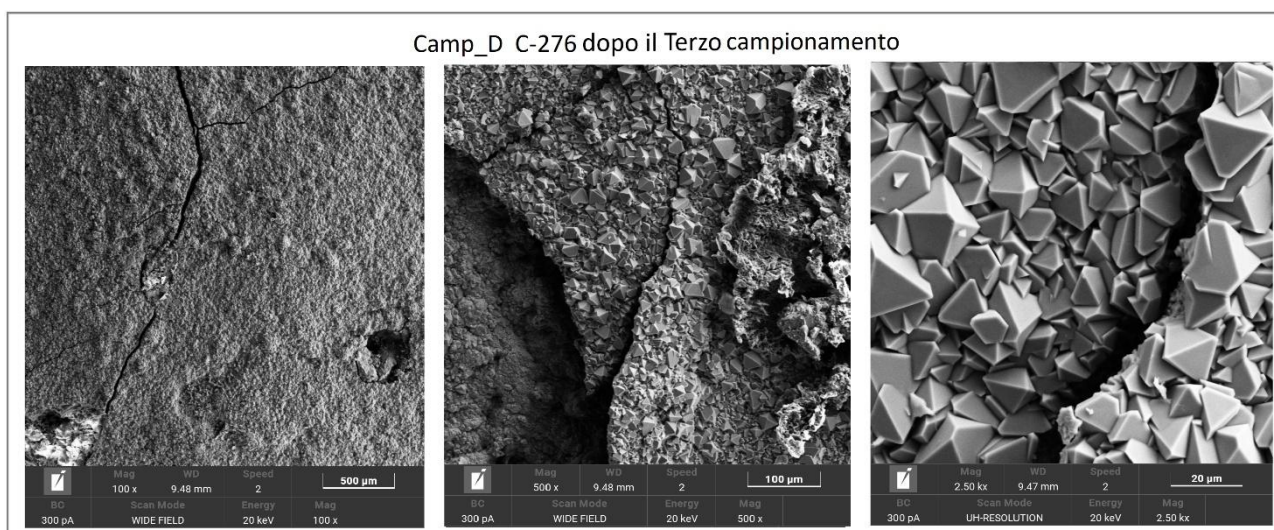
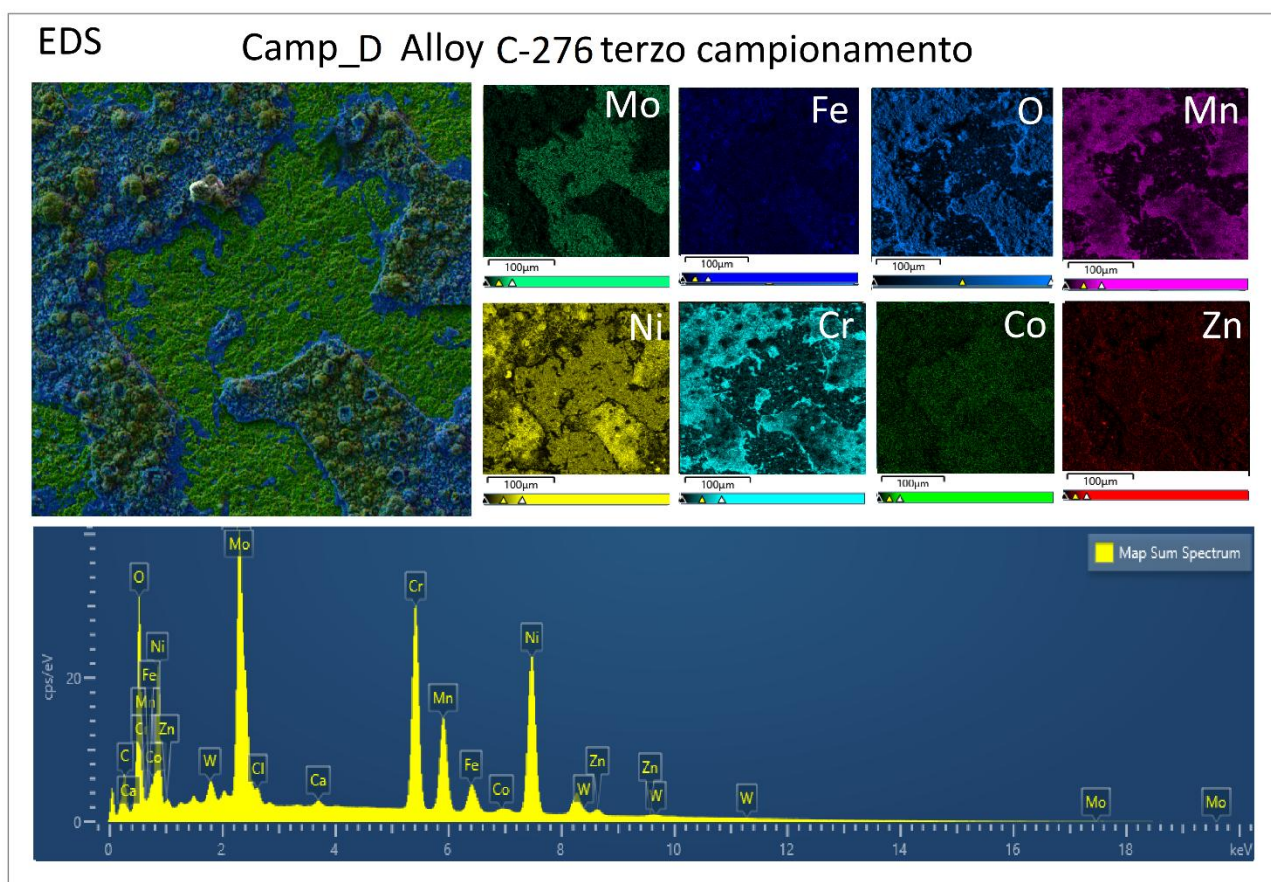
Il provino analizzato, unico dei tre, mostra una superficie piena di cricche e fessurazioni, profonde, che disintegrano il provino, anche se la superficie è rivestita da un compatto strato di ossidi cresciuti sulla matrice composta in maggior parte da molibdeno e cromo, i cui cristalli piramidali sono visibili in Figura 41 a 2.5KX di magnitudo.

Figura 41 - Immagini SEM della superficie dopo il terzo campionamento. Magnitudo 100X, 500X, 2.5KX.

Figura 42 - Analisi EDS della superficie dopo il terzo campionamento
