Analisi metallografiche di materiali di contenimento sottoposti a test di compatibilità con bagni fusi ad alta temperatura utilizzabili per la pirolisi del biogas/biometano.

LA 1.9: Produzione di idrogeno da pirolisi da biogas/biometano in bagni fusi: analisi metallografiche dei materiali sottoposti a test di compatibilità ad alta temperatura

C. D'Ottavi, M. Battaglia, S. Licoccia (Università di Roma Tor Vergata)

Dicembre 2024

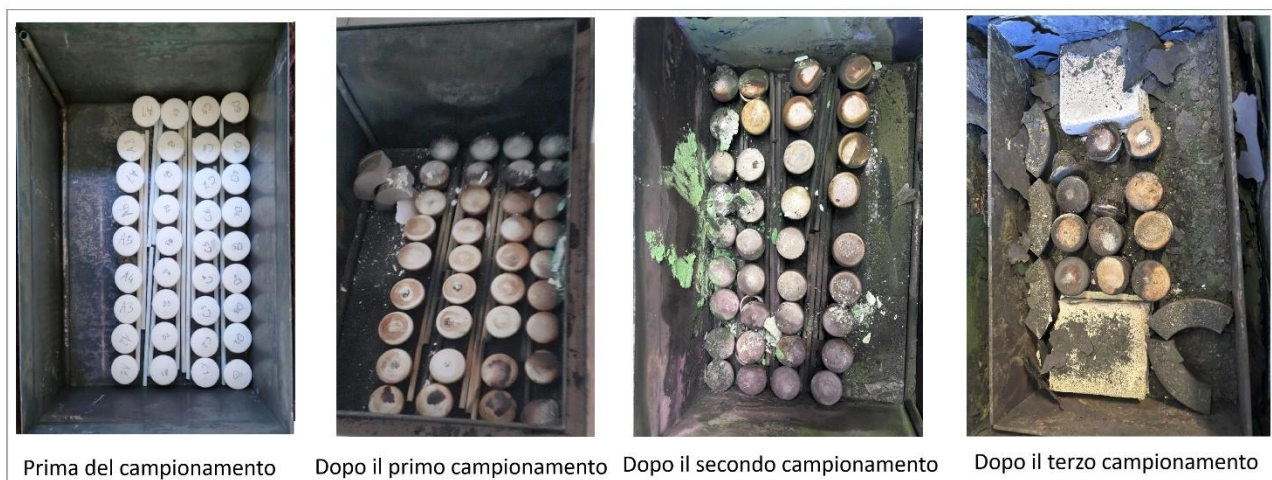
Lo screening fotografico è un primo esame di massima, per conoscere le condizioni dei crogioli e della storta dopo ogni prova e i cambiamenti superficiali delle leghe. Nella Figura 5 vengono mostrate le fotografie della storta con i provini prima del set sperimentale e dopo ogni campionamento, a dimostrazione dell'incremento della corrosione con l'aumentare del contatto dei materiali con le miscele corrosive.

Le condizioni della storta e dei crogioli dopo la seconda e la terza prova sono decisamente compromesse, anche i provini all'interno hanno perso il contenuto dei sali che li ricoprivano e vedremo più avanti per ogni campionamento il livello di corrosione e/o di resistenza.

Figura 5 – Foto della storta e dei crogioli prima del test e dopo ogni campionamento.

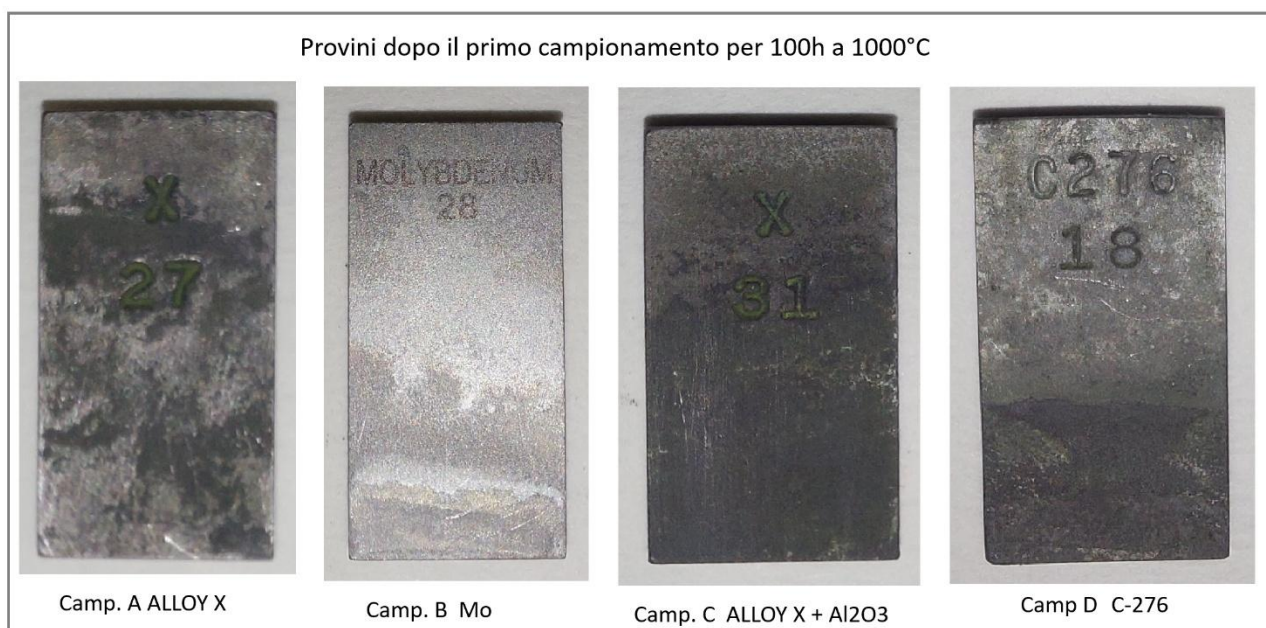
La storta proveniente da ENEA è stata presa in consegna da questa unità, per analizzare i primi 12 campioni del primo campionamento interrotto dopo 100 ore a 1000 °C a causa di una perdita di inertizzazione. Una volta aperta (in Figura 5), si sono delineati i problemi generati dalla fuoriuscita dei sali della miscela quinquaria a causa della loro alta volatilità dopo a  $T > 900^{\circ}\text{C}$  (come descritto nella parallela LA 1.6), andando ad intaccare e corrodere l'intera storta. I danni sono evidenti e i crogioli sono vuoti all'interno, i provini non sono immersi nel sale anche perché i tappi in allumina non hanno garantito completamente l'ermeticità dei crogioli. In Figura 10 le immagini dei provini dopo il lavaggio, si cominciano a delineare i primi segni di deterioramento.

Figura 10 - Foto dei provini dopo il campionamento per 100h a 1000°C

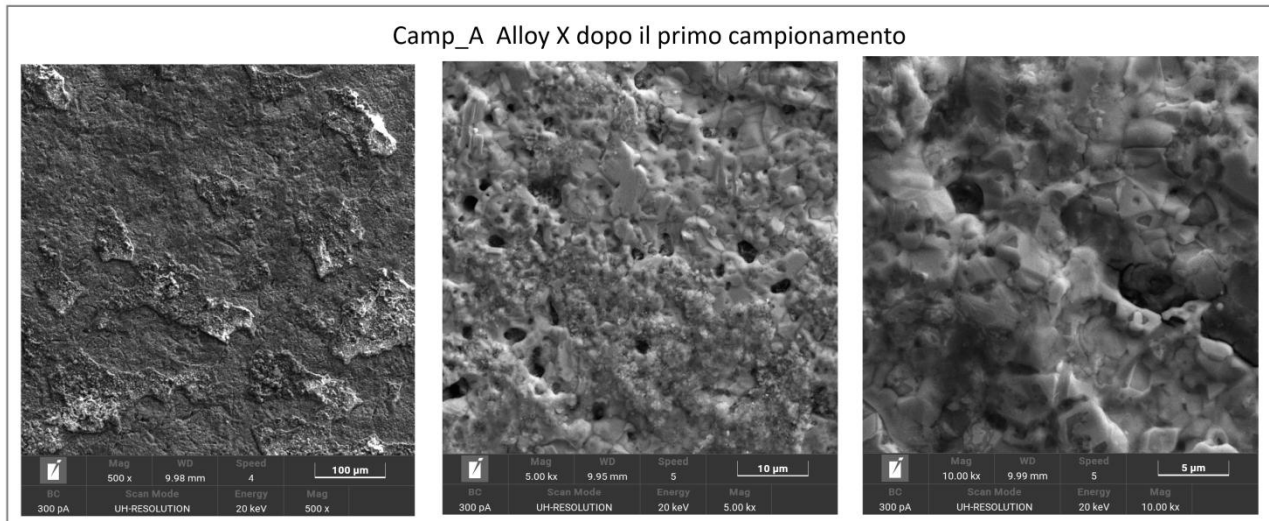
Le analisi SEM della lega A Alloy X (in Figura 15) dopo il primo campionamento mostrano una matrice non integra, con cavità e fessurazioni e uno strato di magnetite ( $\text{Fe}_3\text{O}_4$ ), come evidenziato dai Raggi X, non compatto e disomogeneo. La mappa EDS (in Figura 16), mostra anche ossido di Cromo che si sta formando in superficie. La presenza di ossido come specie chimica osservata, dimostra che all'interno della storta è penetrata aria ad ulteriore conferma della perdita di inertizzazione dell'apparato.

Figura 15 - Immagini SEM Alloy X dopo il primo campionamento. Magnitudo 500X, 5KX, 10KX

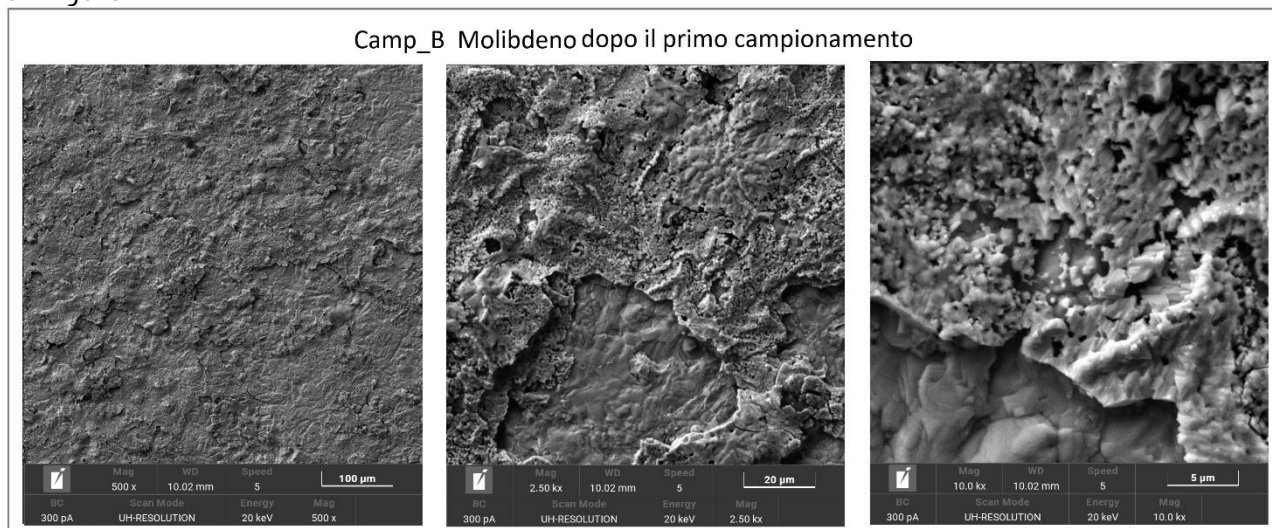
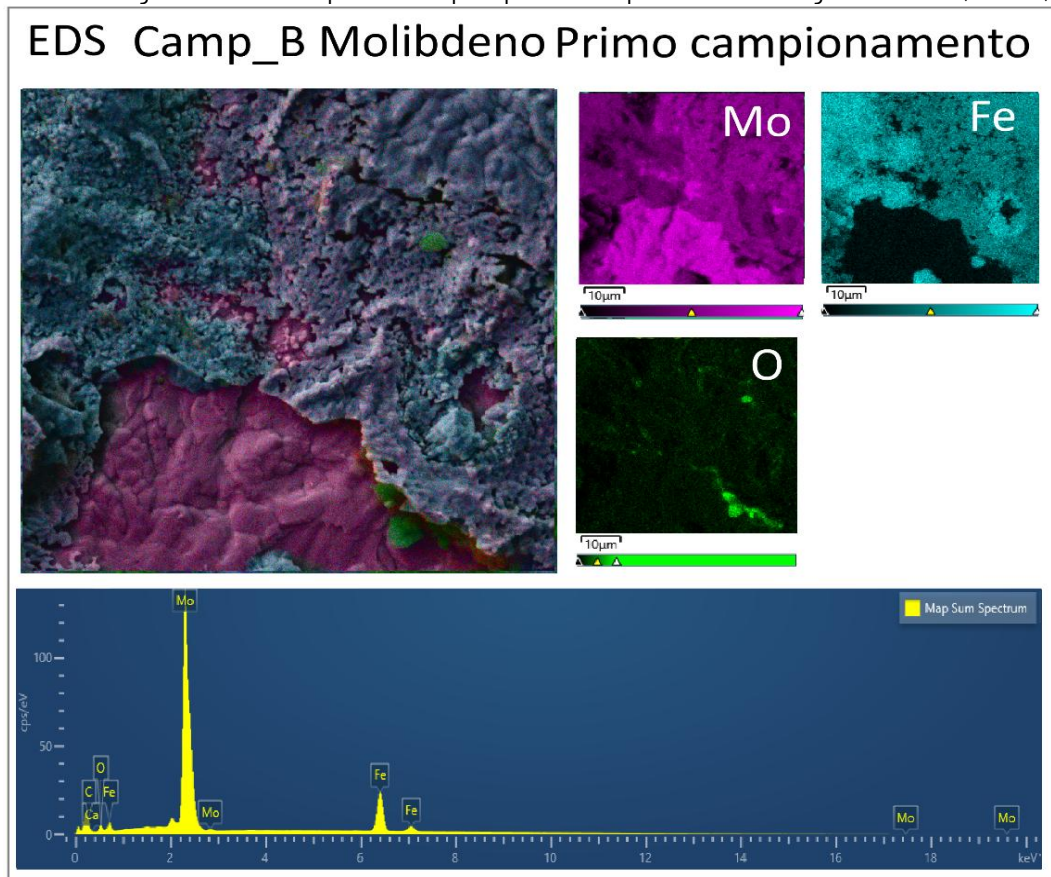
Le analisi SEM ed EDS di queste matrici di Molibdeno (in Figura 17 e Figura 18) rivelano una stratificazione di Ferro non omogeneamente diffuso sulla superficie, proveniente probabilmente dalle pareti del contenitore in Inconel, corrose per il contatto con il sale fuoriuscito dai crogioli; in Figura 10, vengono mostrate le condizioni del sistema e dei crogioli a conclusione del primo arresto forzato.

Le immagini EDS mostrano meglio lo strato, il ferro è puro, non è legato all'ossigeno per formare l'ossido, è presente diffusamente su tutta la superficie e sembra avere una discreta adesione. lo strato è molto sottile, motivo per il quale non è stato rilevato come fase all'analisi ai Raggi X di Figura 12.

Figura 17 - Immagini SEM della superficie dopo il primo campionamento. Magnitudo 500X, 2.5KX, 10KX.

Figura 18 - Analisi EDS della superficie dopo il primo campionamento.

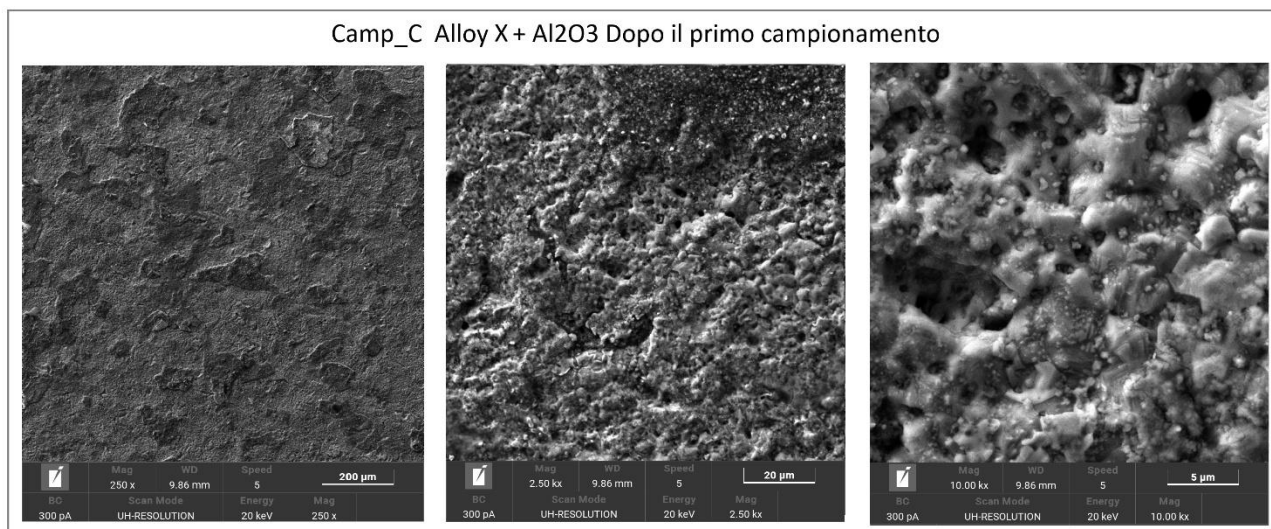
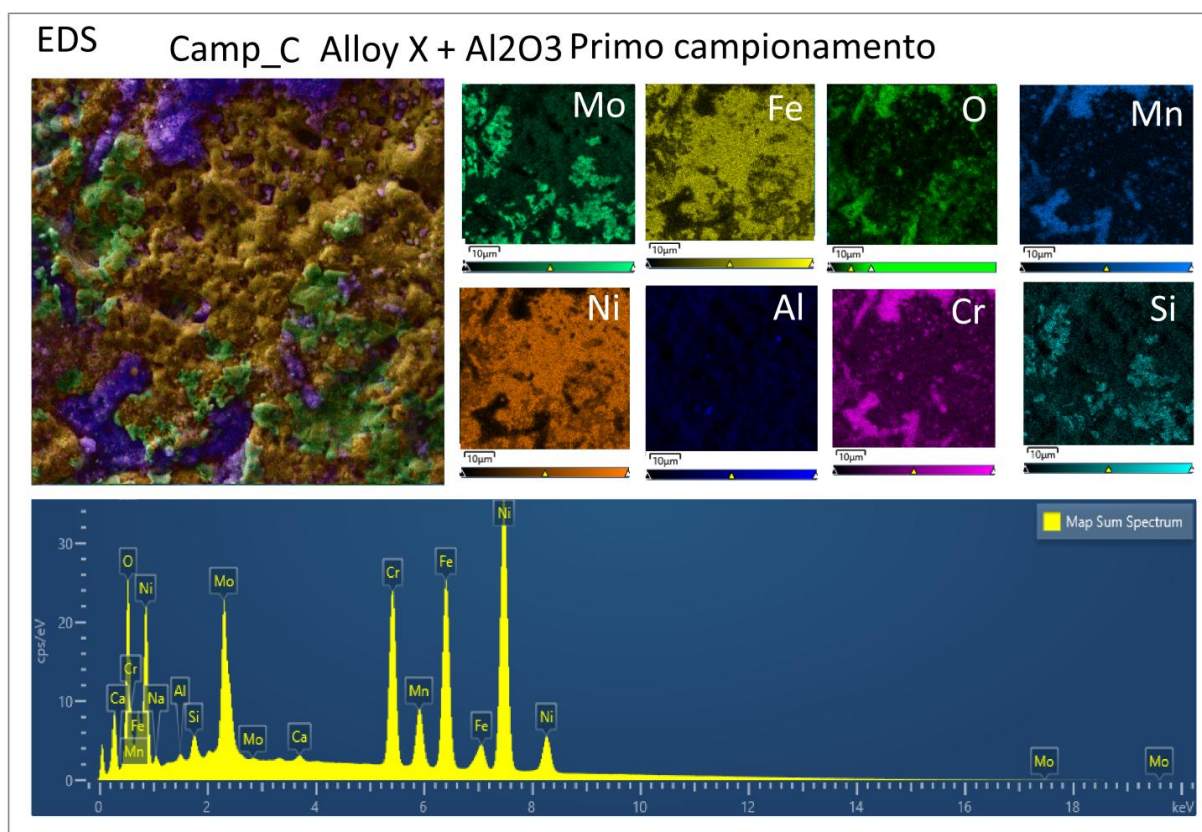
Le immagini SEM della lega A Alloy X con coating di  $\text{Al}_2\text{O}_3$  dopo il primo campionamento sono molto simili a quelle dei provini senza sputtering, anche se qui la matrice sembra più integra, sono presenti magnetite ( $\text{Fe}_3\text{O}_4$ ) come evidenziato e descritto all'analisi ai Raggi X di Figura 13, ossido di manganese  $\text{Mn}_2\text{O}_3$  in quantità minima e allumina, distribuita omogeneamente sulla superficie dei provini, a indicare l'inesistenza di un processo di corrosione, ma solo di deposizione in alcuni punti di ossido di ferro e ossido di manganese.

Figura 19 - Immagini SEM della superficie dopo il primo campionamento. Magnitudo 250X, 2.5KX, 10KX.

Figura 20 - Analisi EDS della superficie dopo il primo campionamento.

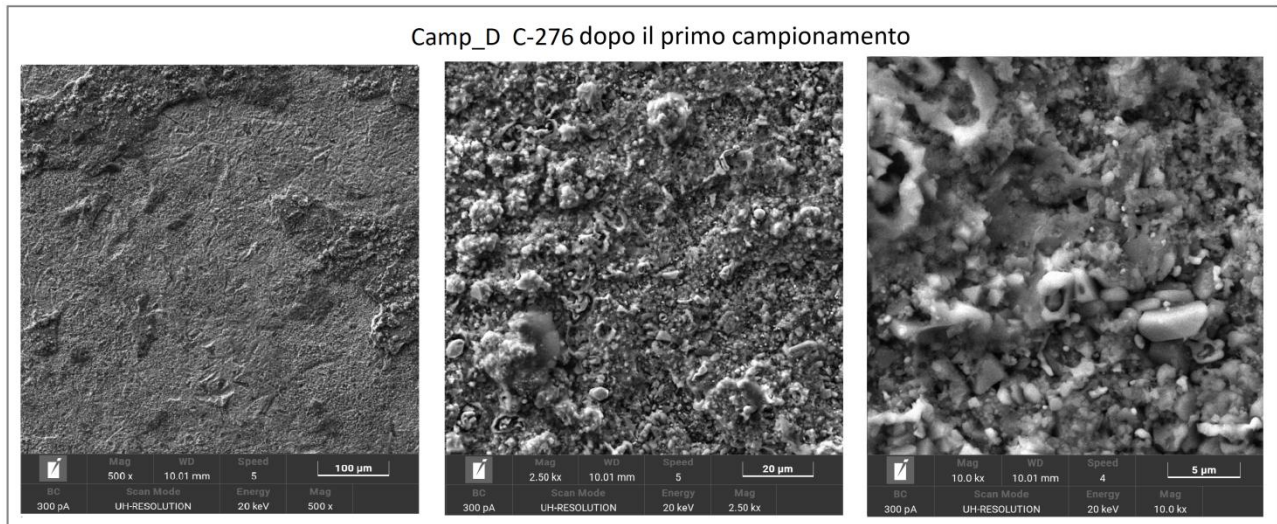
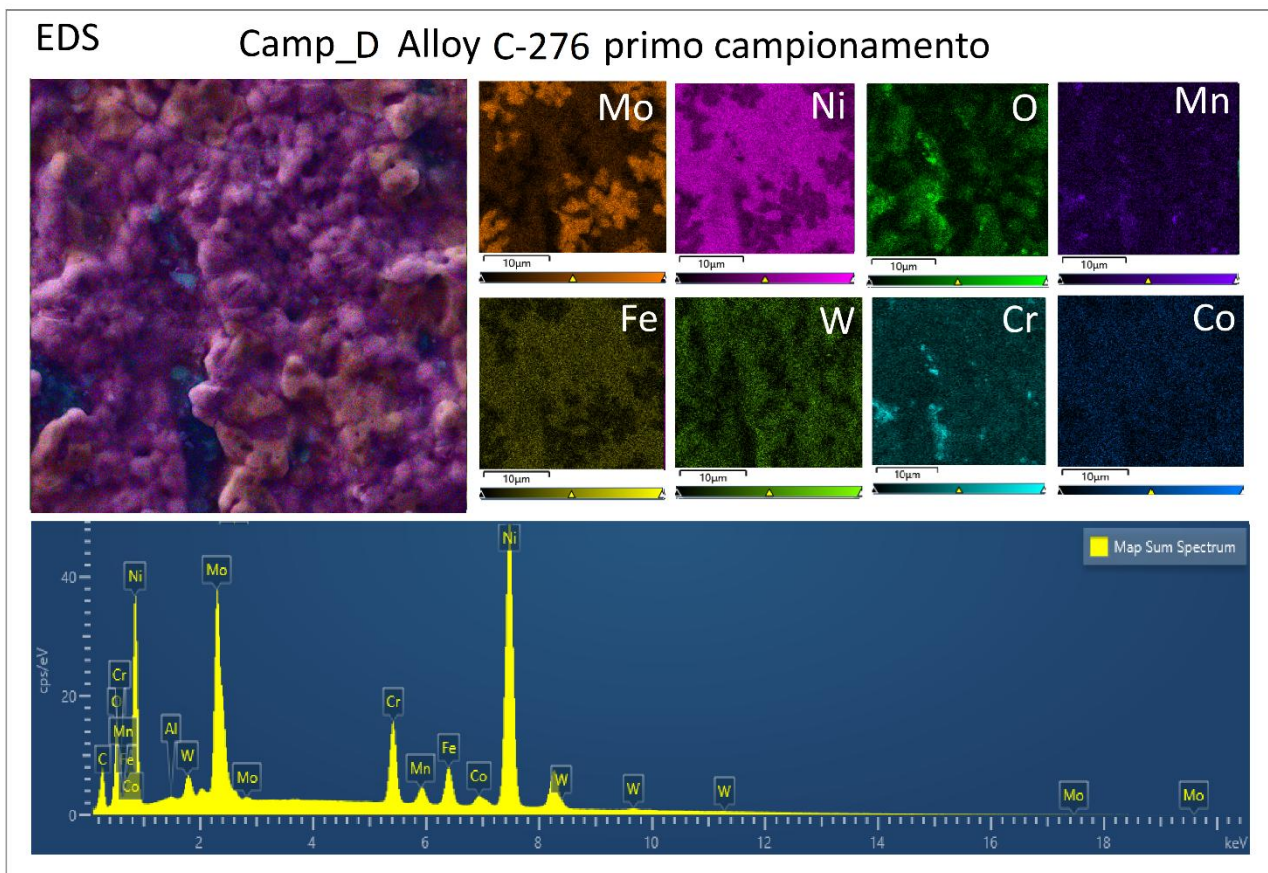
Le immagini SEM dei provini della lega A Alloy C-276 dopo il primo campionamento mostrano una superficie non omogenea, con piccole aree ricoperte da ossidi, a conferma dell'analisi XRD di Figura 14, mentre la maggior parte della matrice rimasta libera è composta soprattutto di molibdeno e cromo come mostrato nell'analisi EDS di Figura 22, e. Non sono visibili alterazioni, ma la percentuale di ossido è confermata dalle analisi, a dimostrazione dell'ingresso nella storta di aria venuta a contatto con i provini nei crogioli ormai privi di sali fusi.

Figura 21 - Immagini SEM della superficie dopo il primo campionamento. Magnitudo 500X, 2.5KX, 10KX.

Figura 22 - Analisi EDS della superficie dopo il primo campionamento.

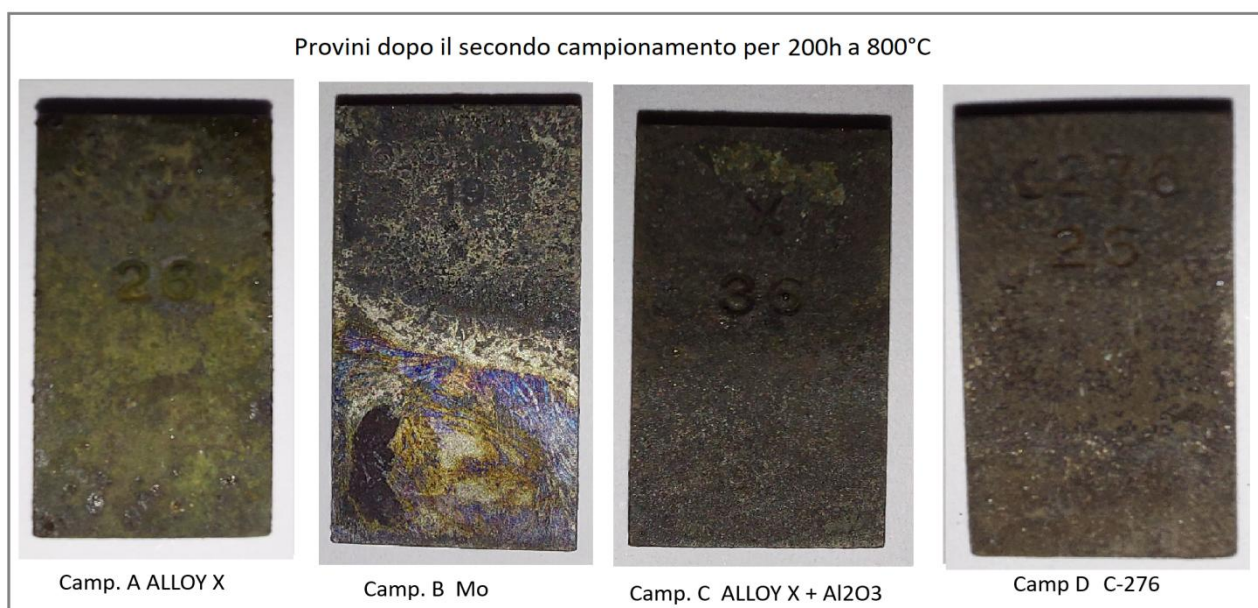
Non in tutti i crogioli il sale è evaporato e la parte di provini rimasti immersi presentano una superficie più omogenea, mentre la corrosione si è concentrata sulla parte ormai in atmosfera neanche più inerte. In Figura 23 le immagini dei provini dopo il lavaggio.

Figura 23 - Foto dei provini dopo il campionamento per 200h a 800°C

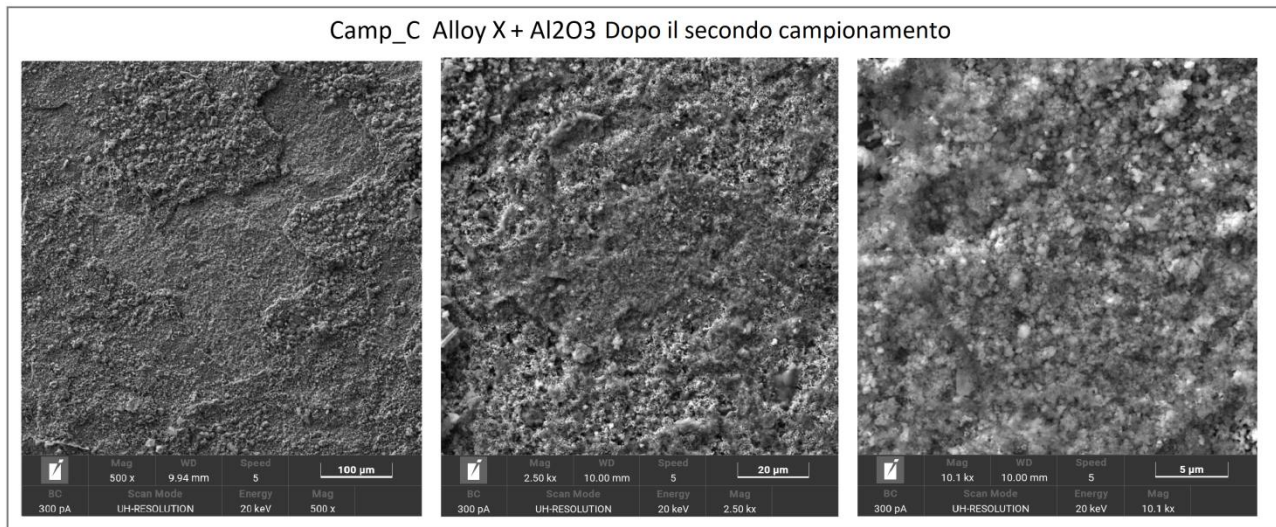
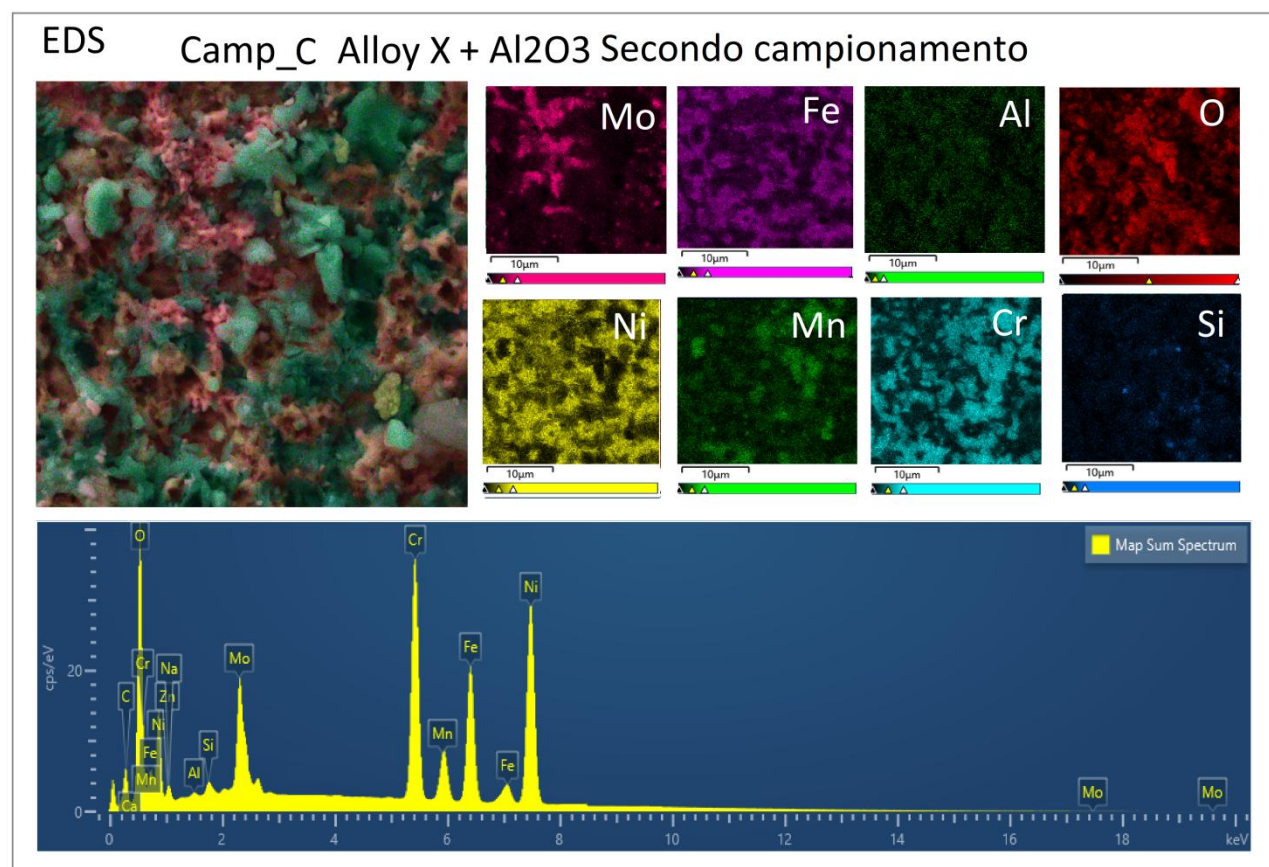
Dall'analisi SEM di questi provini si è notato una resistenza alla corrosione maggiore anche dopo 200 h in condizioni non inerti. Superficialmente lo strato di allumina sembra essere

stabile, la magnetite ( $\text{Fe}_2\text{O}_3$ ) è distribuita a “macchia di leopardo”, nella matrice nichel e cromo sono ben distribuiti e l'ossigeno presente nell'aria che è entrata si è legato al manganese, con punti di ossido ( $\text{Mn}_2\text{O}_3$ ), come mostrato in Figura 33.

Figura 32 - Immagini SEM della superficie dopo il secondo campionamento. Magnitudo 500X, 2.5KX, 10KX.

Figura 33 - Analisi EDS della superficie dopo il secondo campionamento.

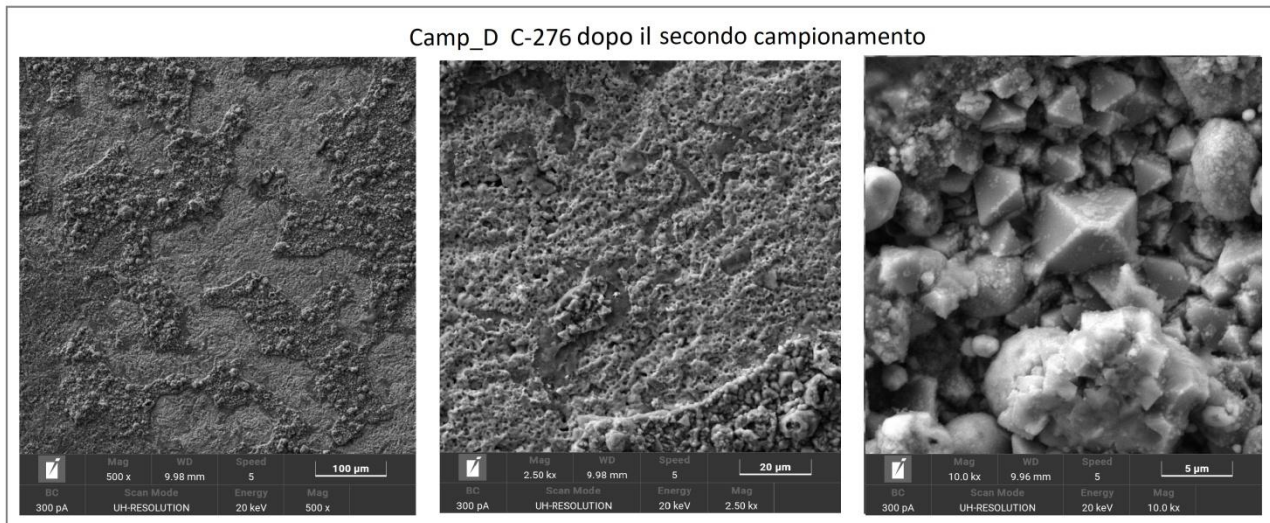
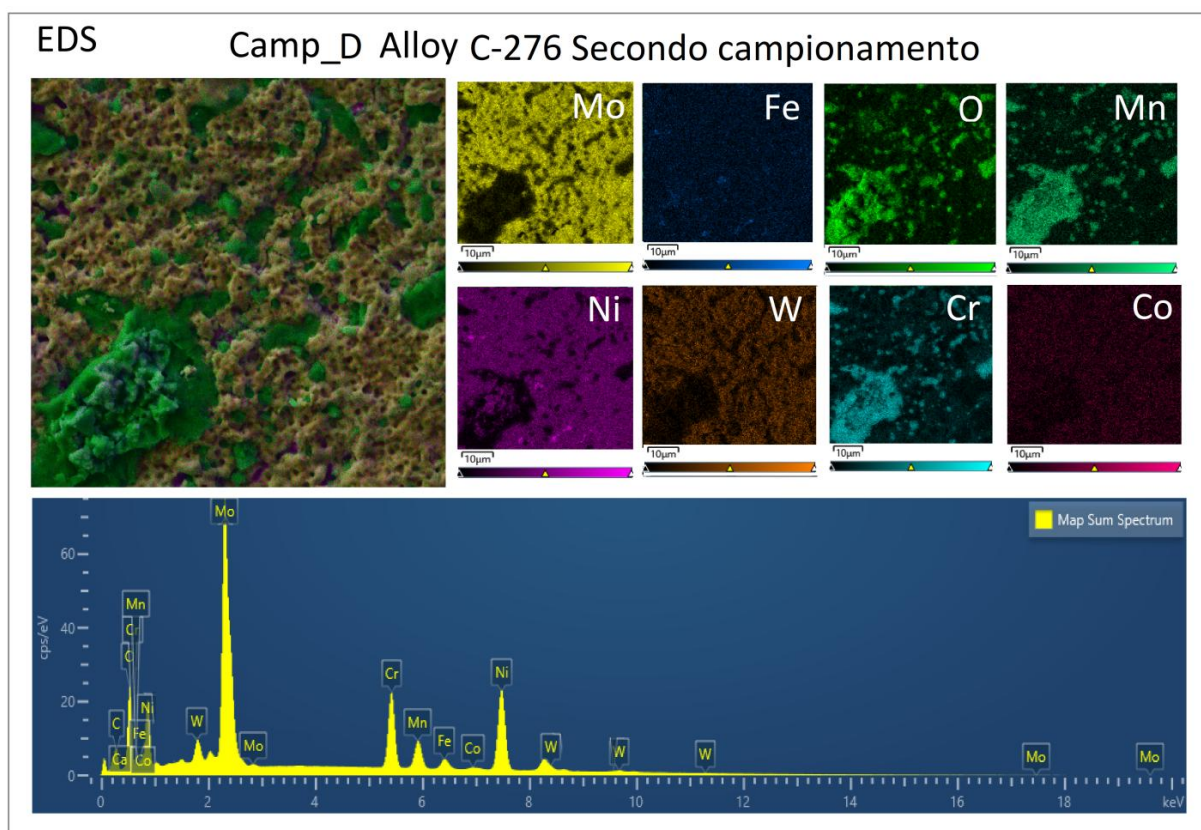
ossido di cromo ( $\text{Cr}_2\text{O}_3$ ) che si insinua nella struttura, alternando tratti dove sulla matrice, molibdeno e nichel creano cristalli di dimensioni anche di qualche micron, come si può vedere in Figura 34 e Figura 35. La matrice è comunque integra.

Figura 34 - Immagini SEM della superficie dopo il secondo campionamento. Magnitudo 500X, 2.5KX, 10KX.

Figura 35 - Analisi EDS della superficie dopo il secondo campionamento.

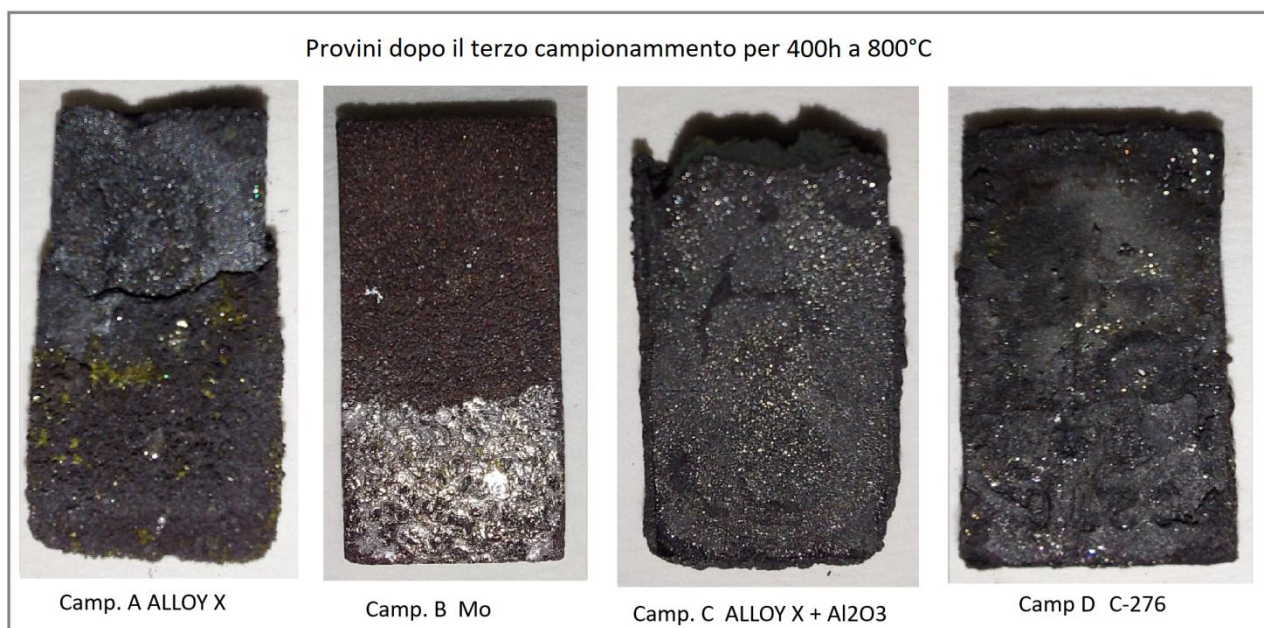
All'apertura del contenitore è stata rilevato un grave danneggiamento delle pareti di Inconel della storta ed una rilevante evaporazione del sale. Inoltre, gran parte dei provini metallici sono risultati distrutti o pesantemente danneggiati, in Figura 36 sono mostrati i provini non disintegrati che verranno utilizzati per la caratterizzazione XRD e SEM/EDS.

Figura 36 - Foto dei provini dopo il campionamento per 400h a 800°C

Questi provini di Alloy X dopo il terzo campionamento sono completamente ossidati, come si può vedere in Figura 36, la matrice è fragile e si sbriciola, e questo di tre, è l'unico provino rimasto.

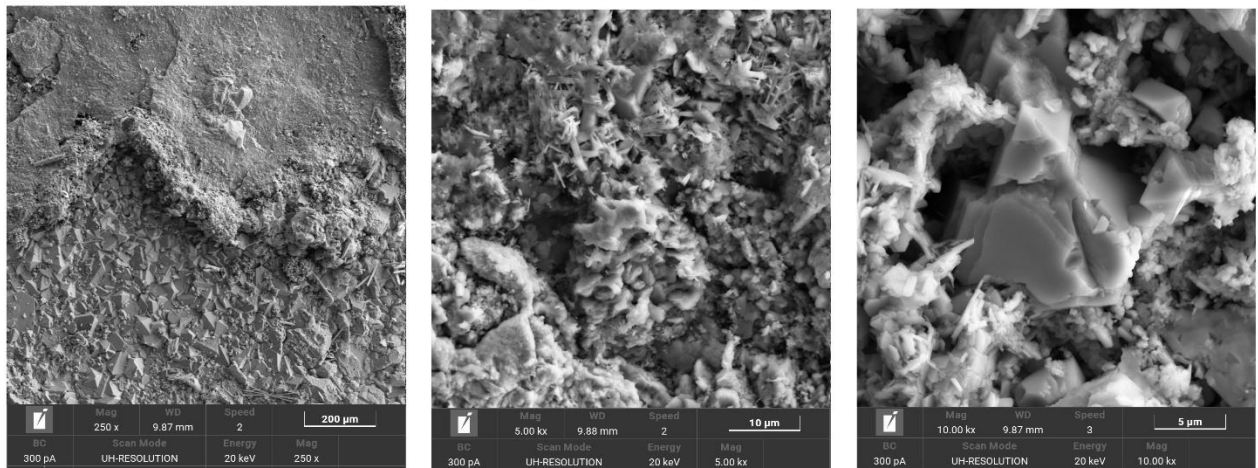
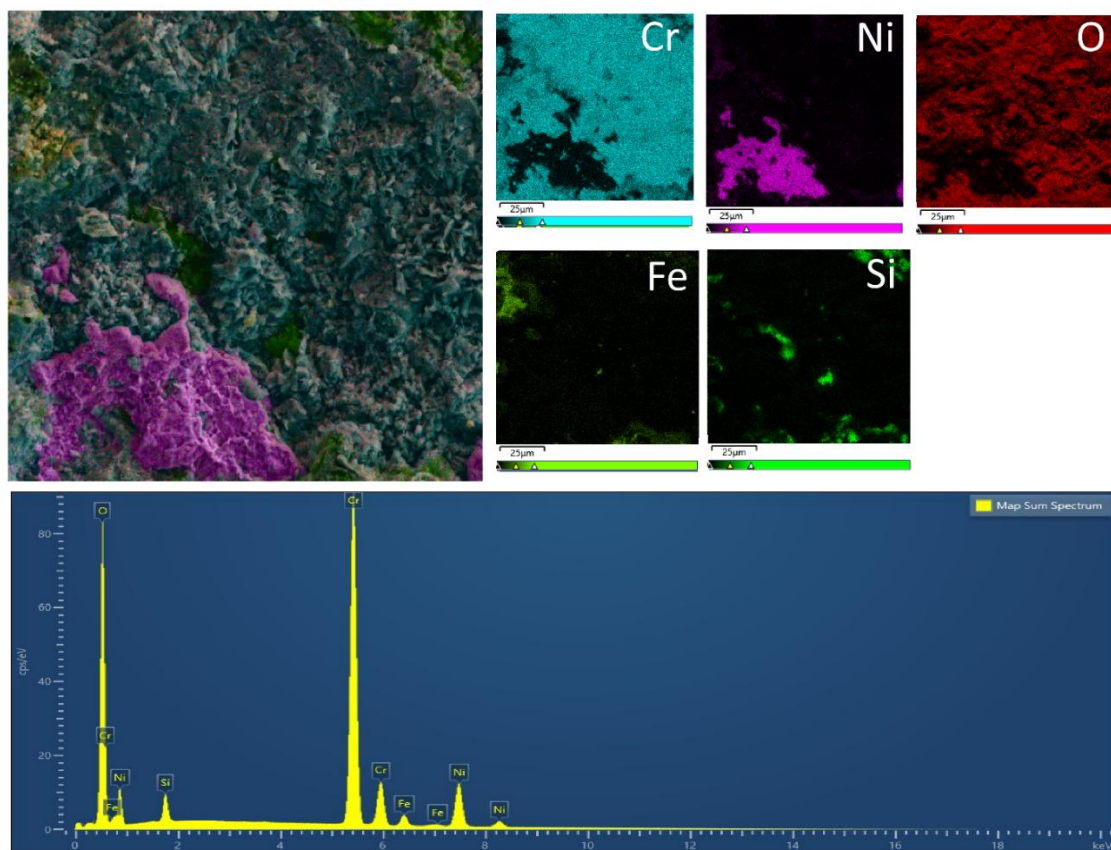
Camp\_A Alloy X dopo il terzo campionamento

Le analisi SEM della lega A Alloy X evidenziano una matrice fessurata, disomogenea, dove lo strato di ossido di cromo (Cr<sub>2</sub>O<sub>3</sub>) che impregna la matrice e il nichel metallico si alternano in tutta la superficie, anche nelle fessure e tra le sfaldature.

Figura 41- Immagini SEM della superficie dopo il terzo campionamento. Magnitudo 250X, 5KX, 10KX.

Figura 42 - Analisi EDS della superficie dopo il terzo campionamento.

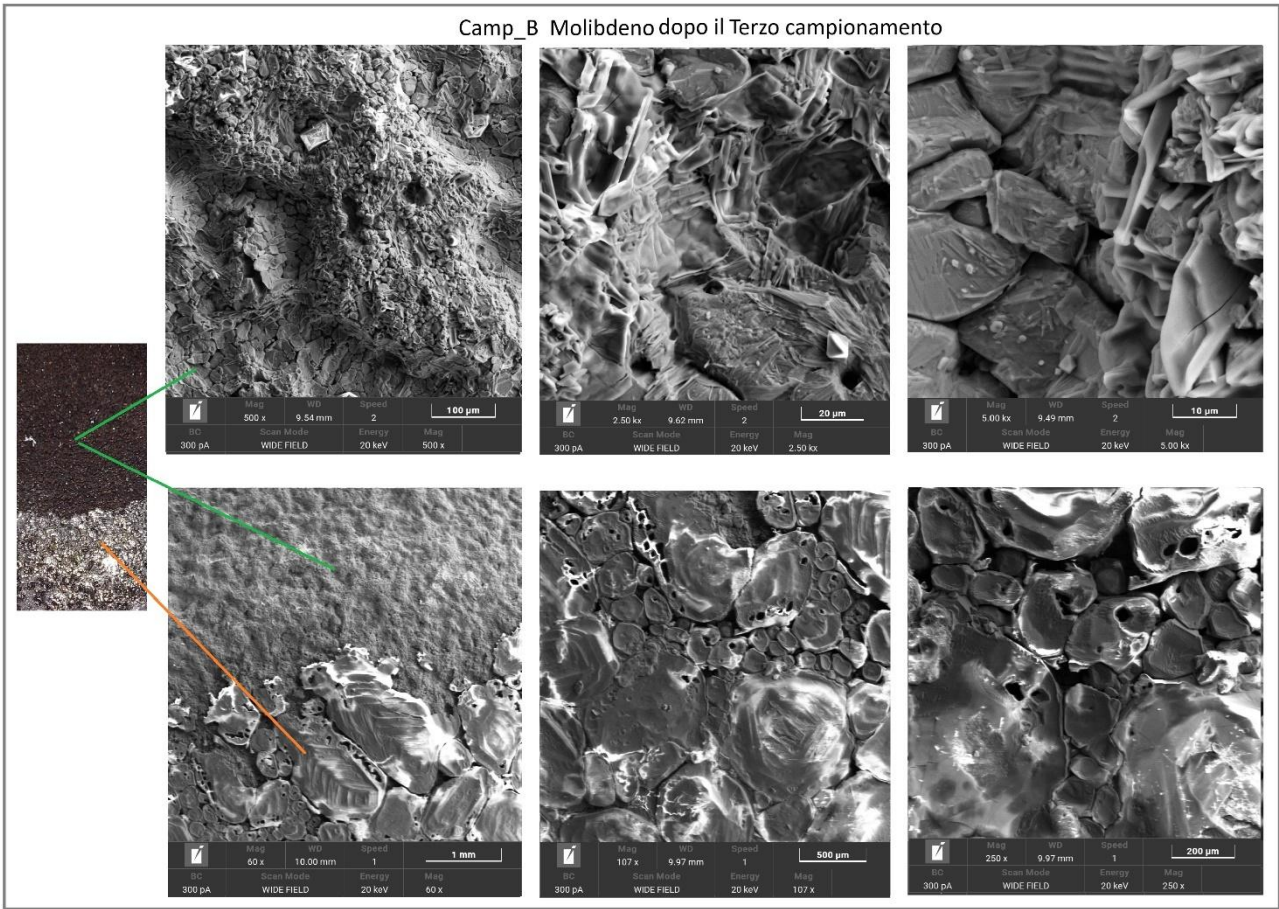
Il Molibdeno sembra resistere anche dopo il terzo campionamento. Si iniziano a vedere le prime fessurazioni su una matrice ancora omogenea e monofasica in Mo. È presente una fase di ossido di calcio e molibdeno ben visibile anche ad occhio nudo per la struttura grossolana e lucente. Le analisi SEM ed EDS eseguite sia sulla parte di matrice che sullo strato brillante

evidenziano la diversa morfologia delle fasi e la diversa composizione (Figura 43 e Figura 44), confermata ai raggi X (Figura 38).

Figura 43 - Immagini SEM della superficie dopo il terzo campionamento.

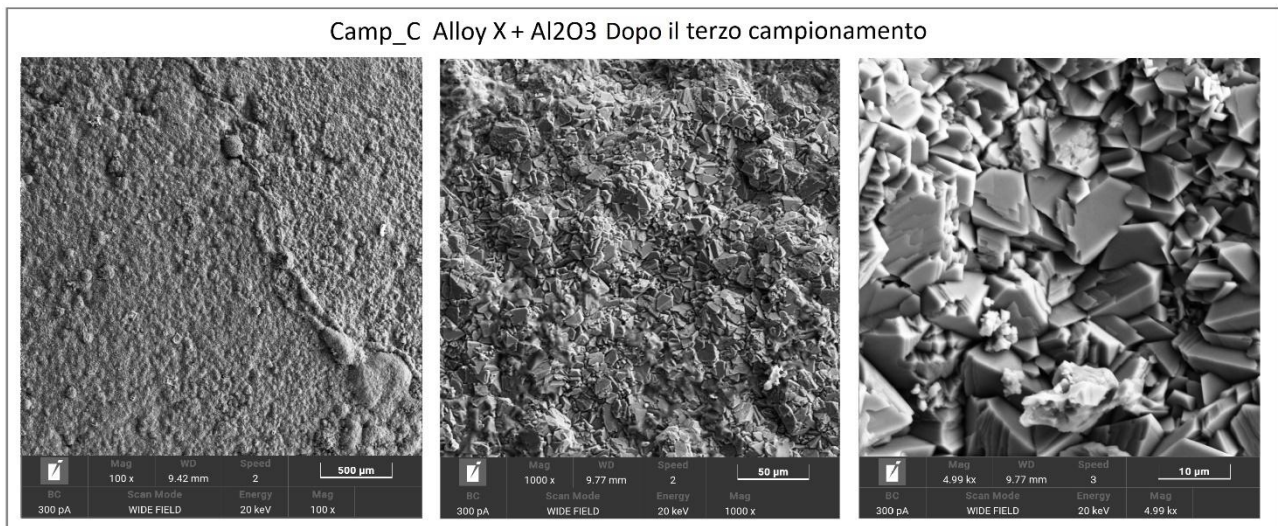
Dall'analisi SEM di questi provini la superficie sembra essere ancora integra in qualche punto, ma la corrosione ha esfoliato il provino partendo dal bordo, come se l'assenza di rivestimento di allumina avesse favorito e accelerato lo sfaldamento. Di seguito, in Figura 45 le immagini SEM della superficie e in Figura 46 quelle in cross section.

Figura 45- Immagini SEM della superficie dopo il terzo campionamento. Magnitudo 100X, 1KX, 5KX.

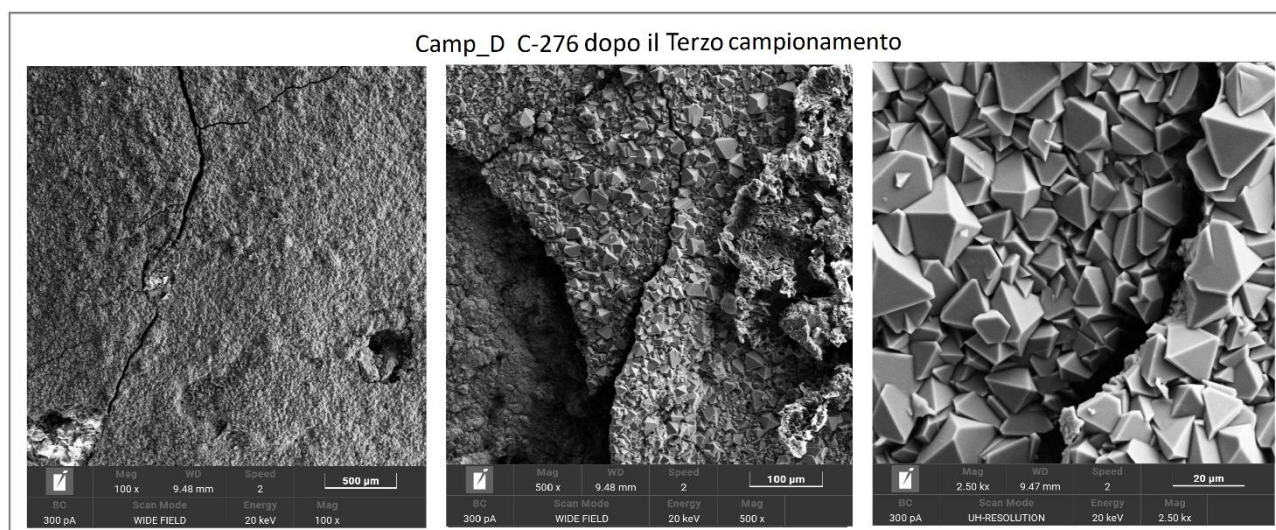
Il provino analizzato, unico dei tre, mostra una superficie piena di cricche e fessurazioni, profonde, che disintegrano il provino, anche se la superficie è rivestita da un compatto strato di ossidi cresciuti sulla matrice composta in maggior parte da molibdeno e cromo, i cui cristalli piramidali sono visibili in Figura 48 a 2.5KX di magnitudo.

Figura 48 - Immagini SEM della superficie dopo il terzo campionamento. Magnitudo 100X, 500X, 2.5KX.

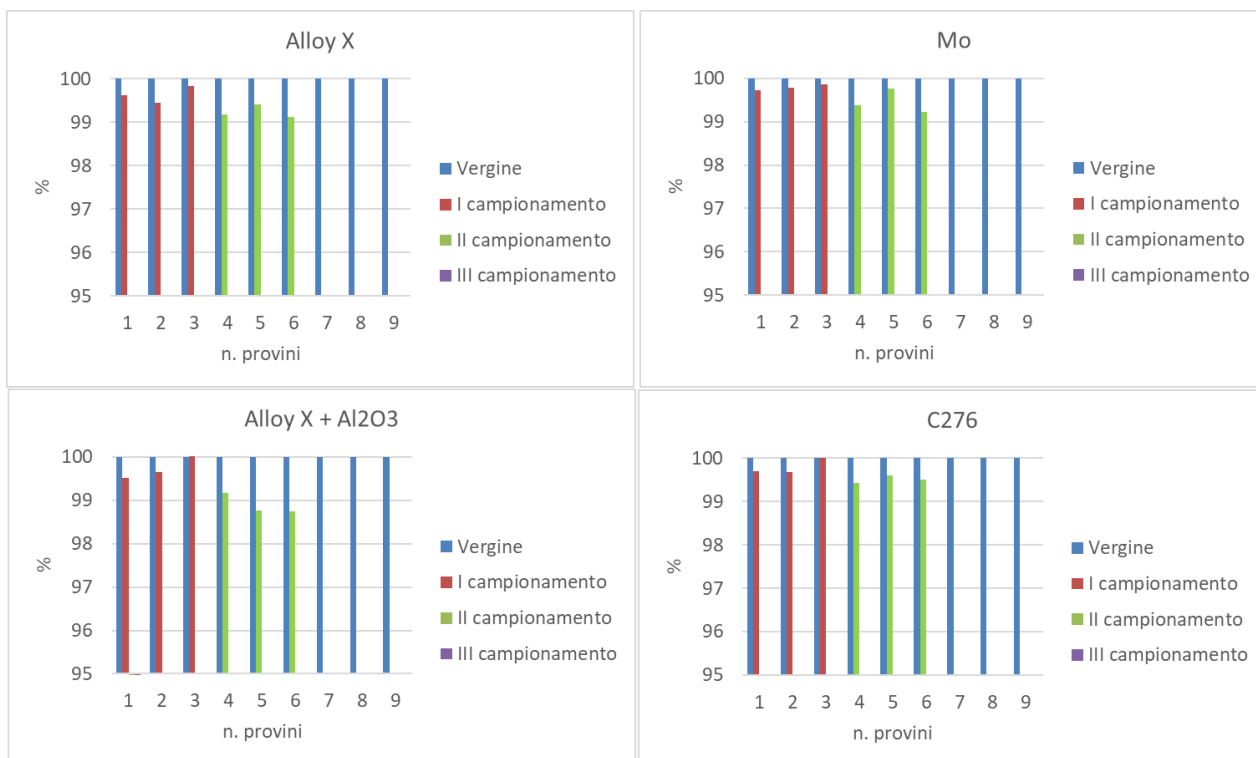
Tuttavia, dopo il terzo campionamento, i provini risultavano completamente deteriorati, rendendo impossibile la raccolta di dati attendibili e, di conseguenza, la costruzione di un modello cinetico coerente. Le variazioni di peso rispetto ai valori iniziali, rilevati prima dell'esposizione alle prove di compatibilità, sono comunque riportate in Figura 50.

Figura 50 - Variazione dei pesi dei provini a seguito dei tre diversi campionamenti; dal campione n.7 in poi purtroppo, data la quasi totale distruzione degli stessi, non è stato possibile inserire ulteriori valori per descrivere una cinetica del fenomeno.

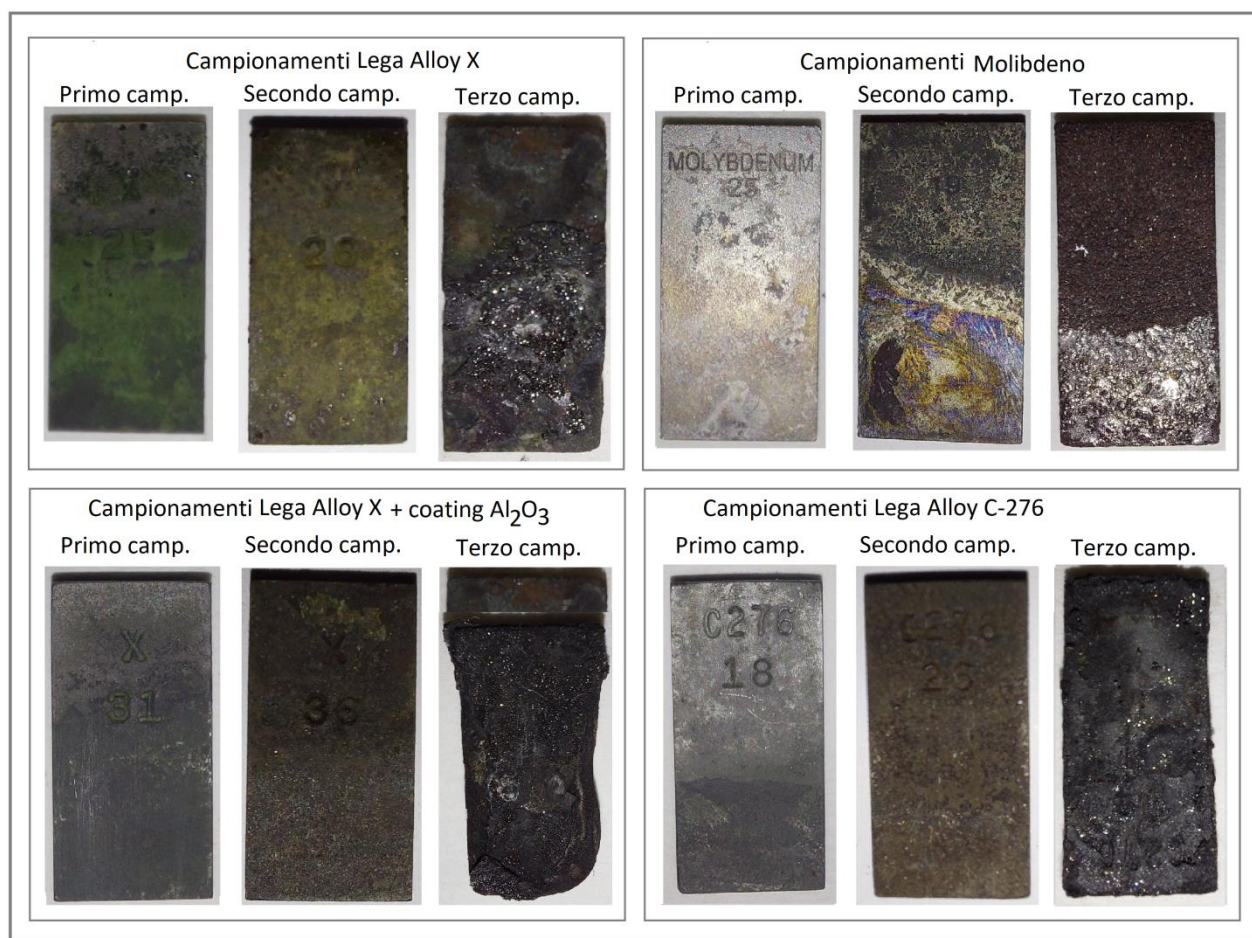
I confronti dei provini nei tre test sono mostrati in Figura 51. Le quattro leghe mostrano tutte una forte corrosione dopo la terza prova, molti provini di Alloy X e Alloy C-276 si sono sbriciolati, il provino di lega Alloy X con lo sputter di  $\text{Al}_2\text{O}_3$  si è esfoliato, come se dai bordi, non rivestiti di allumina, si fossero distaccati strati sottili. La corrosione sembra avvenuta maggiormente in questi punti, compromettendo tutta la matrice.

Il molibdeno sembra essere il più resistente alla corrosione, anche se si sono trovati sbriciolati anche matrici di questo metallo, inoltre il costo eccessivo ne preclude l'utilizzo.

Figura 51 - Comparazioni tra le diverse leghe nei tre campionamenti.
