Soluzioni tecniche e procedure operative per il settore industriale del CSP - Verifica in condizioni reali di funzionamento delle miscele di sali fusi bassofondenti operanti a media temperatura e ad alta temperatura: analisi metallografiche dei materiali sottoposti a test di compatibilità (LA1.24)

S. Licoccia, C. D'Ottavi

Centro Interdipartimentale Nanoscienze, Nanotecnologie e Strumentazione Avanzata (NAST),
Università degli Studi di Roma Tor Vergata

Dicembre 2024

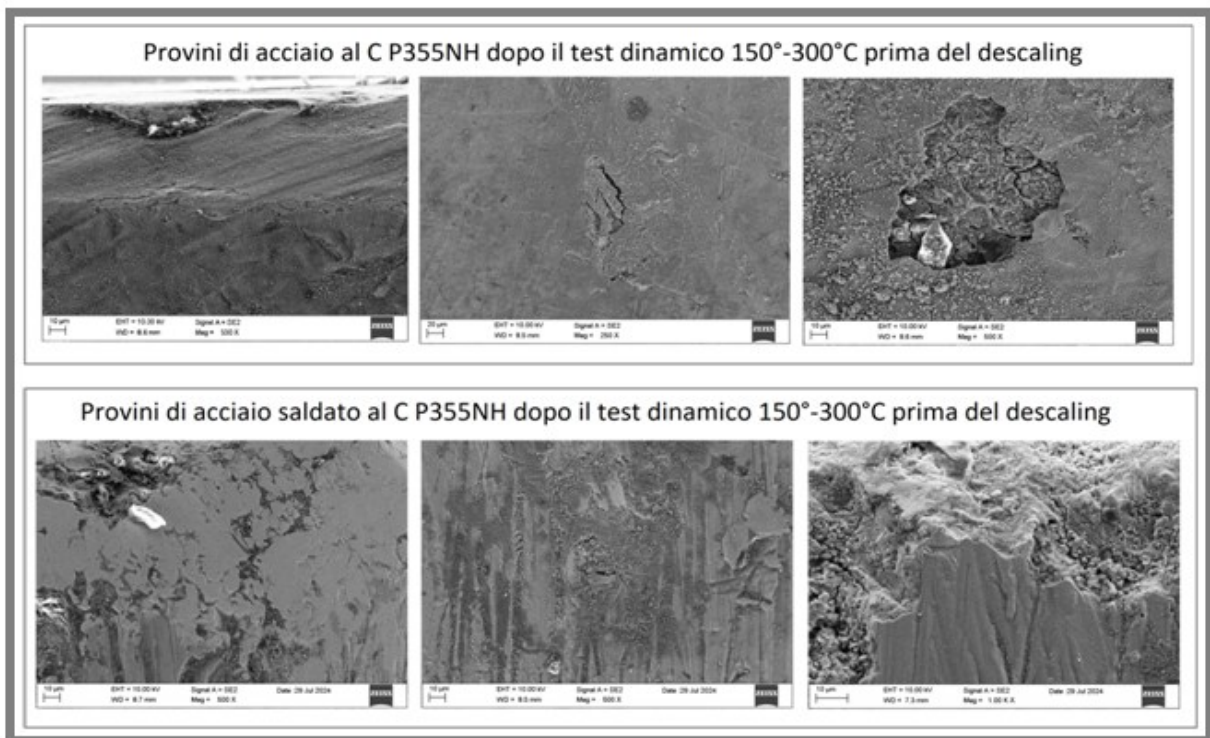
Figura 16 - Immagini SEM dopo il test dinamico 288h

Le analisi dopo il test prima del descaling, mostrano un principio di corrosione visibile laddove lo strato di ossido e di sali concrezionati si sono staccati lasciando esposto il bulk. Questo fenomeno è presente su tutti i provini, e le foto SEM mostrate in Figura 16, provengono da provini diversi.

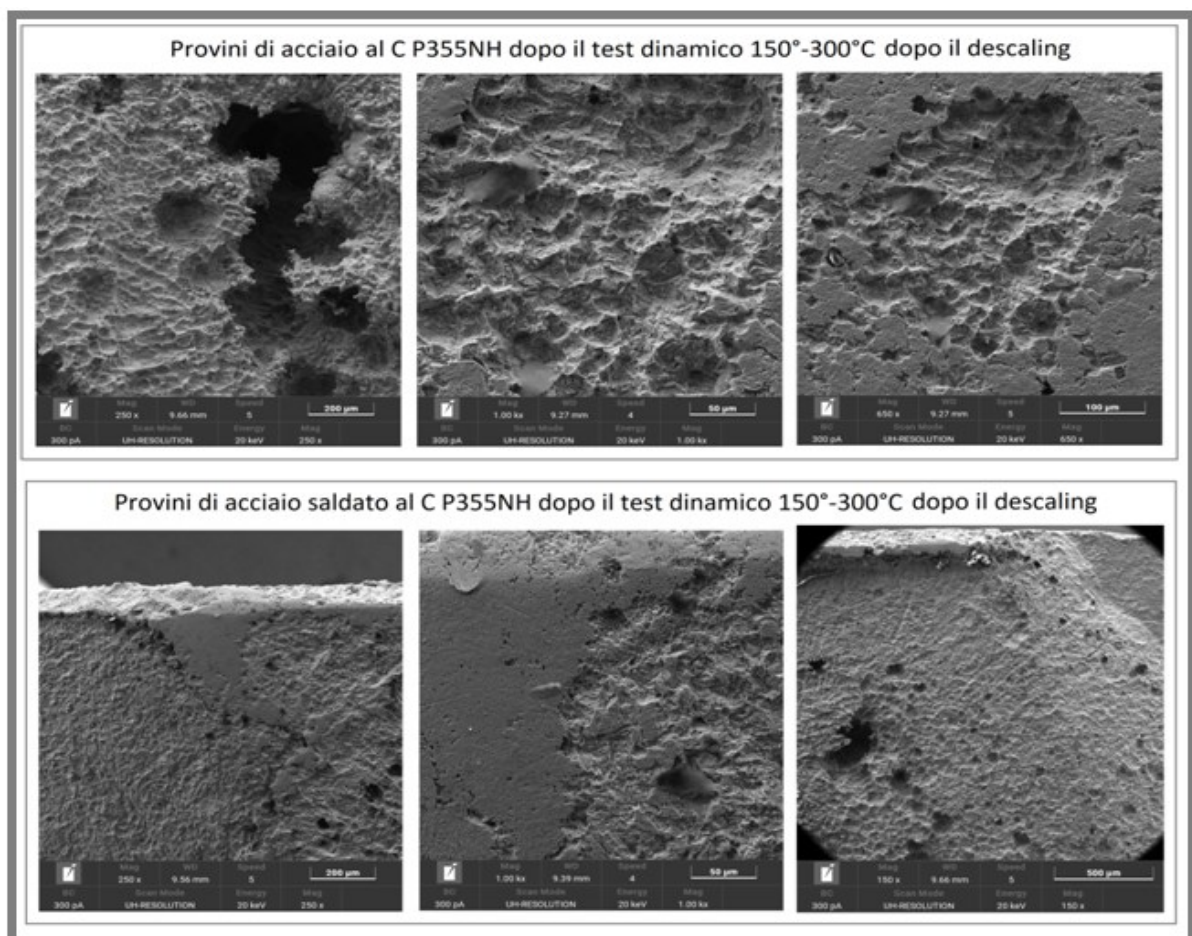
Figura 17 - Immagini SEM dopo il test dinamico 288h dopo il descaling

In Figura 17 si nota chiaramente l'effetto della corrosione sulla superficie dell'acciaio una volta eseguito il descaling, tramite il quale sono stati rimossi gli ossidi e i sali residui inalveati sotto le fessure più profonde. Crateri diffusi sulla superficie, soprattutto localizzati in prossimità delle saldature, si alternano a zone in apparenza integre e ben conservate. È ben visibile lo sfaldamento sull'interfaccia tra l'acciaio e la saldatura. I provini sono localmente compromessi, con fori e cavità.

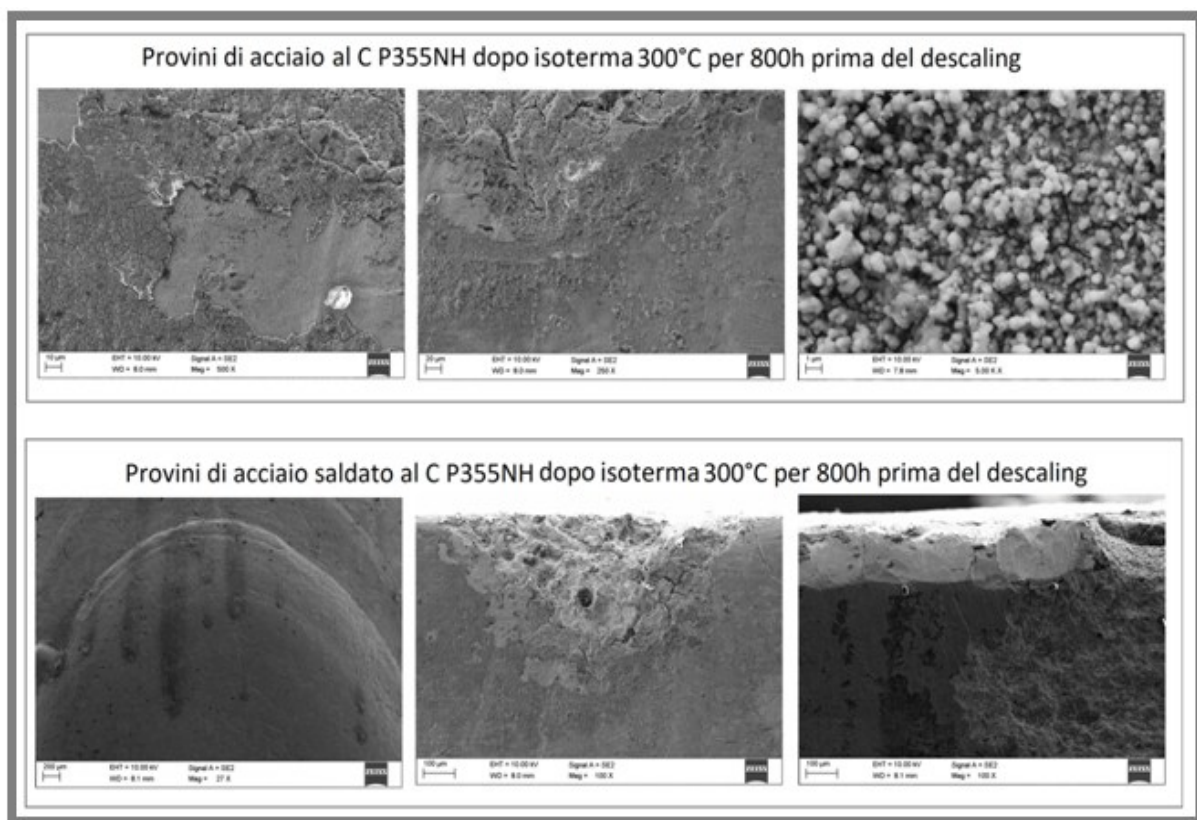
Figura 18- Immagini SEM dopo il test in isoterma 800h

Queste analisi dopo il test evidenziano (Figura 18), un deterioramento dell'area saldata, soprattutto all'estremità con la matrice, che invece presenta numerose fessurazioni tra i grani. Lo strato di ossido è molto sottile e non omogeneo.

Sono presenti su tutti i provini sfaldamenti localizzati, alternati ad aree dove il provino sembra integro.

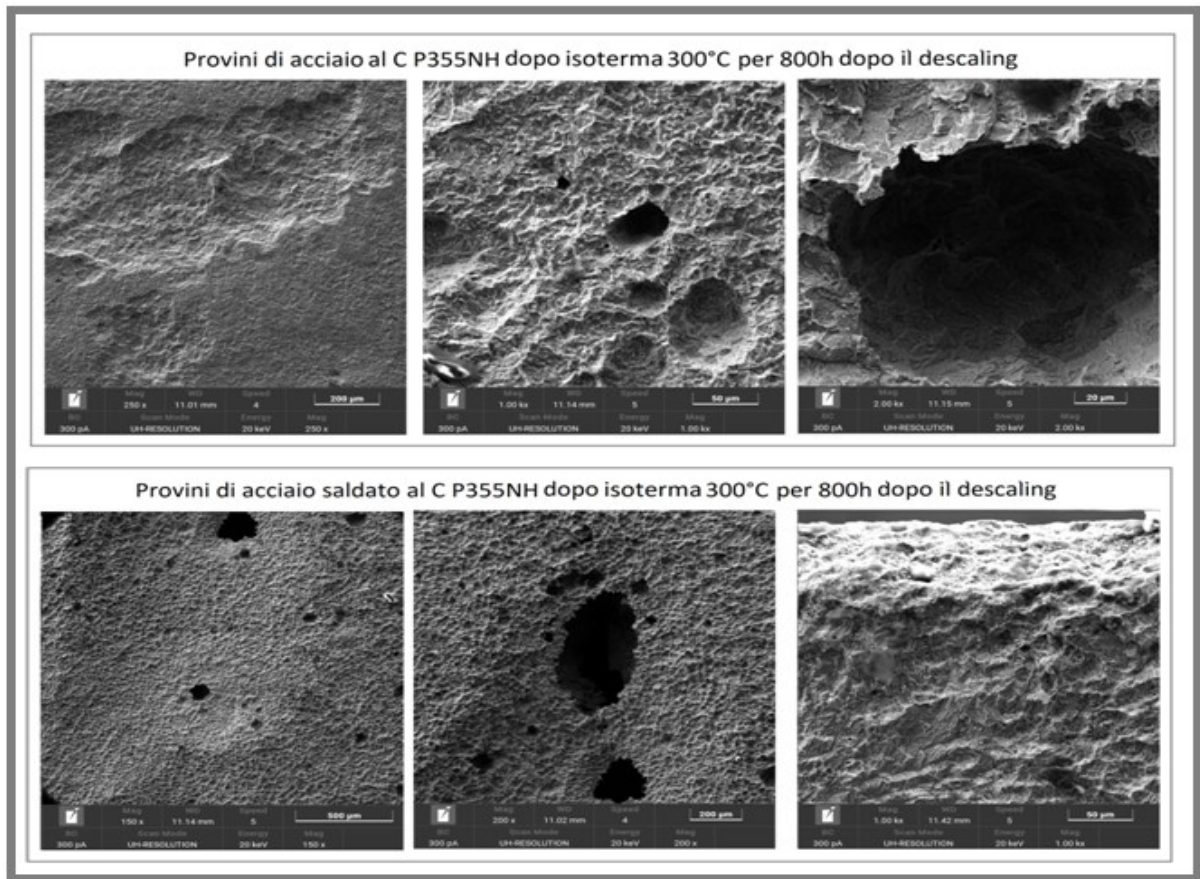
Figura 19- Immagini SEM dopo il test in isoterma 800h dopo il descaling

In Figura 19, dopo il descaling, l'analisi SEM espone il problema in tutta la sua importanza, i crateri esposti hanno una superficie ampia, con un diametro da 50µm a 200µm e cavità molto profonde già dopo 800h di immersione.

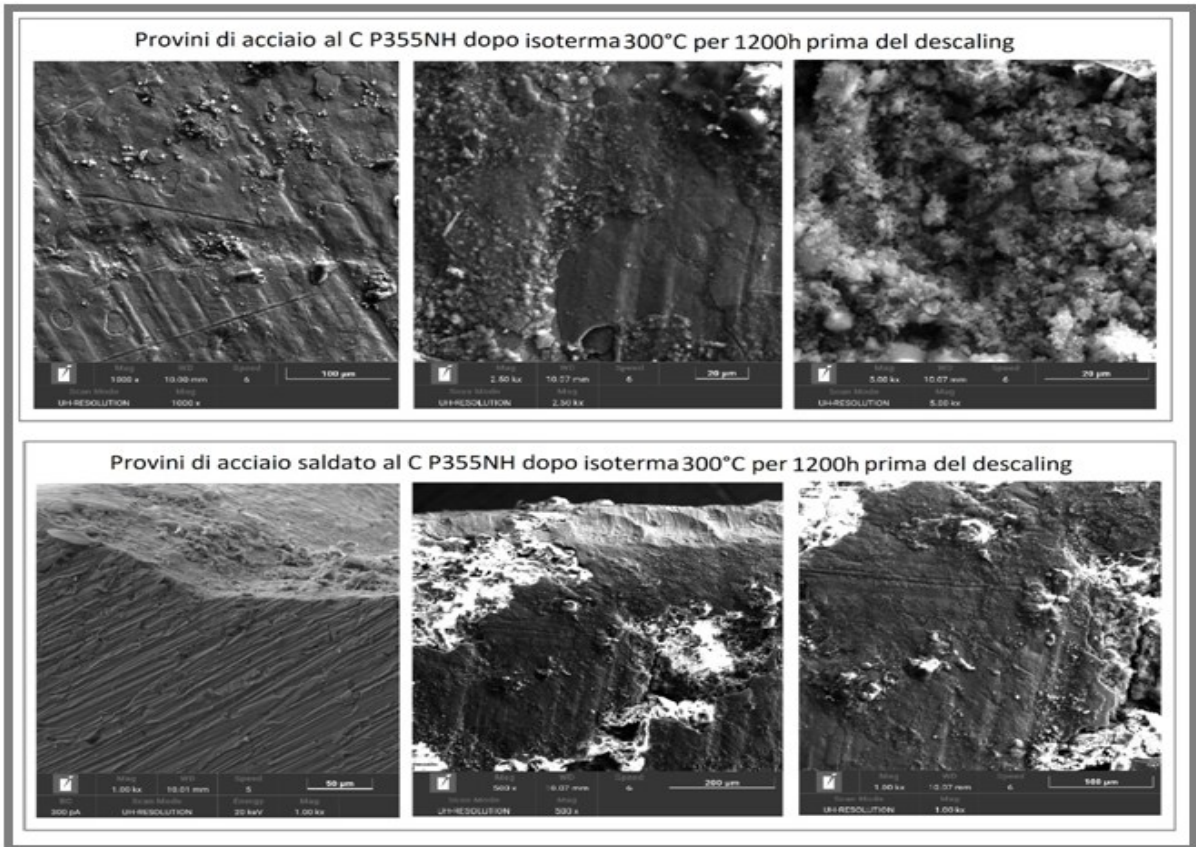
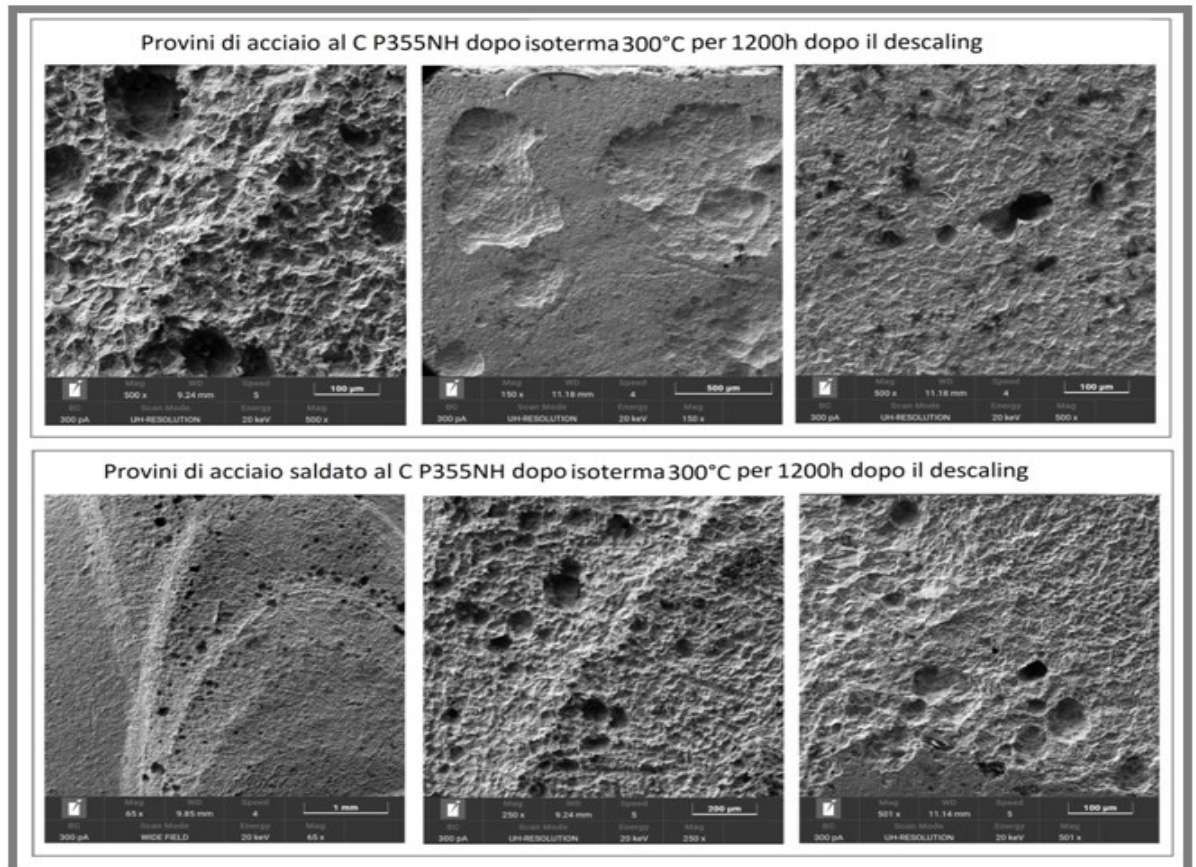
La superficie è disomogenea, la passivazione da ossido non ha mai esercitato un'azione protettiva su queste matrici e in realtà sembra non essersi mai formata in modo omogeneo. L'assenza di carburi è un'ulteriore conferma che la corrosione nasce probabilmente dalla presenza di corrosività dei sali impiegati.

In Figura 20 e Figura 21, le immagini SEM mostrano un pitting esteso, visibile anche ad occhio nudo.

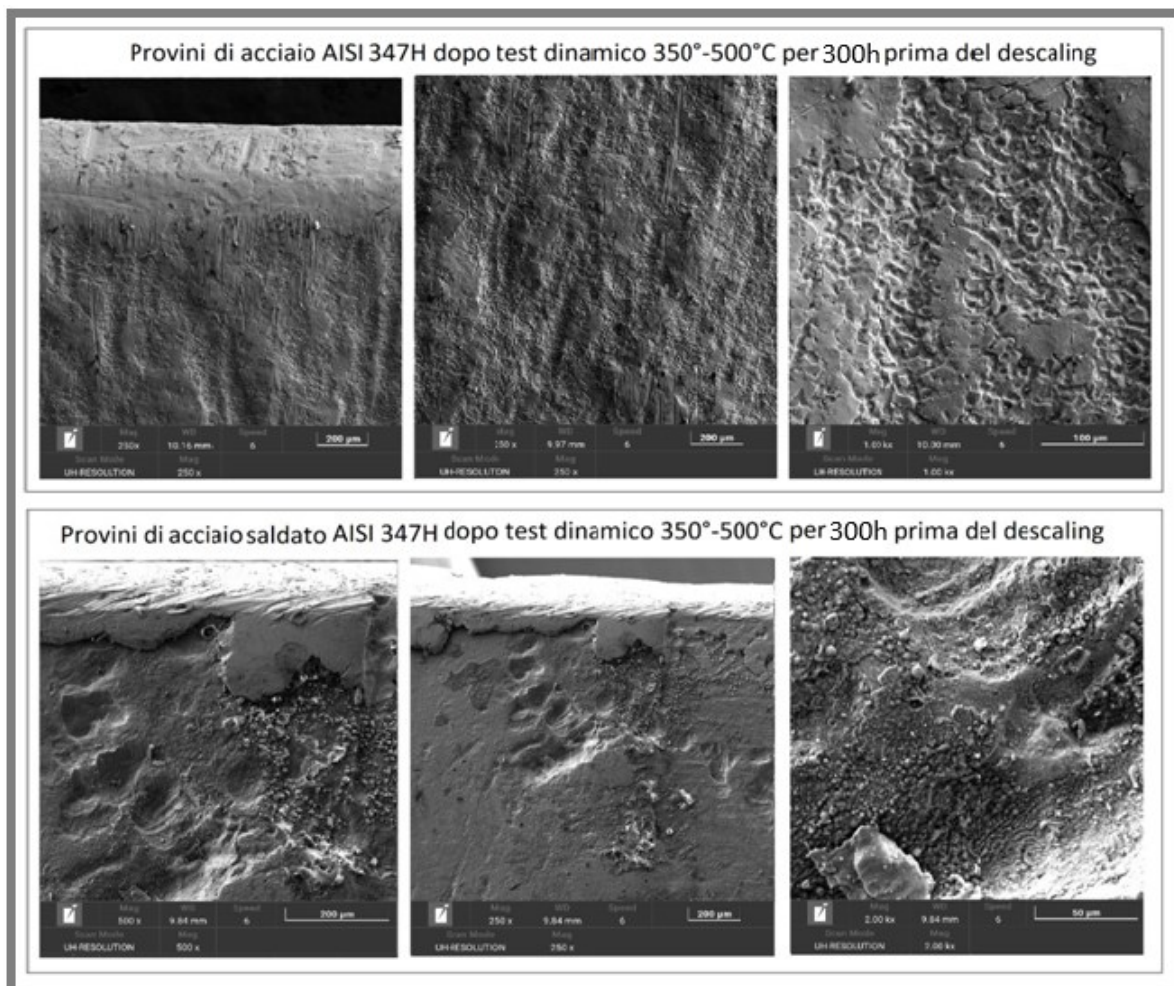
Figura 22 - Immagini SEM dopo il test dinamico 300h prima del descaling

Queste condizioni sono presenti su tutti i provini ma in modo più marcato sulle saldature.

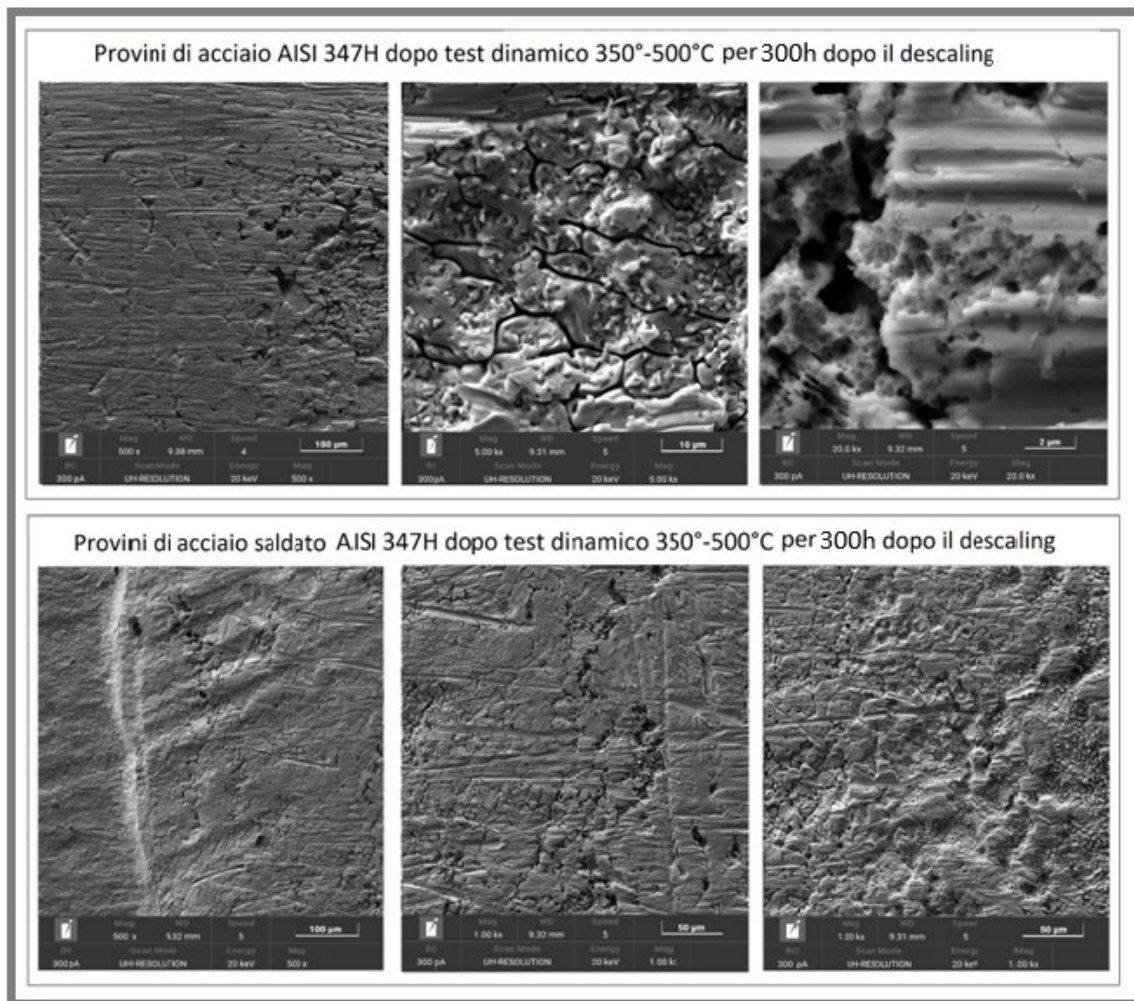
Figura 23 - Immagini SEM dopo il test dinamico 300h dopo il descaling.

Dopo il descaling (**Errore. L'origine riferimento non è stata trovata.**) è ancor più visibile l'effetto della corrosione, che ha esposto la matrice e rimosso gli ossidi e i sali residui inalveati sotto le fessure più profonde.

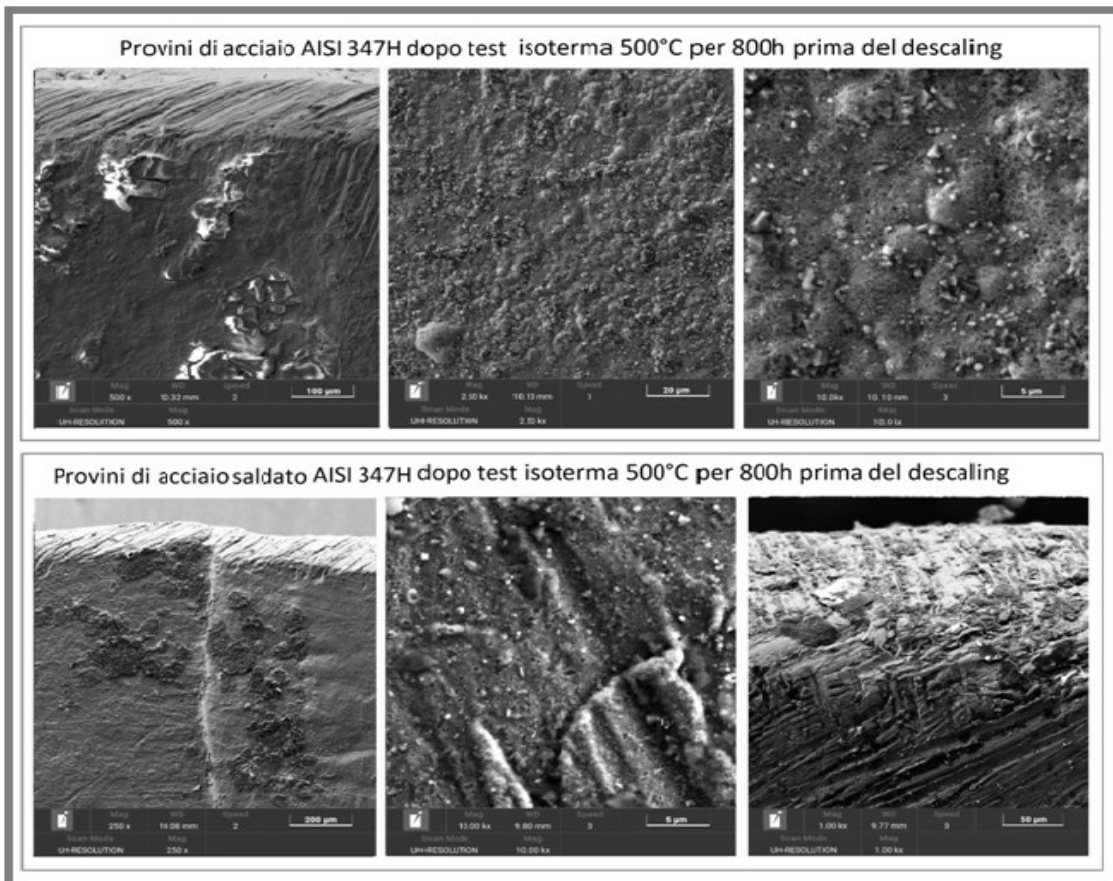
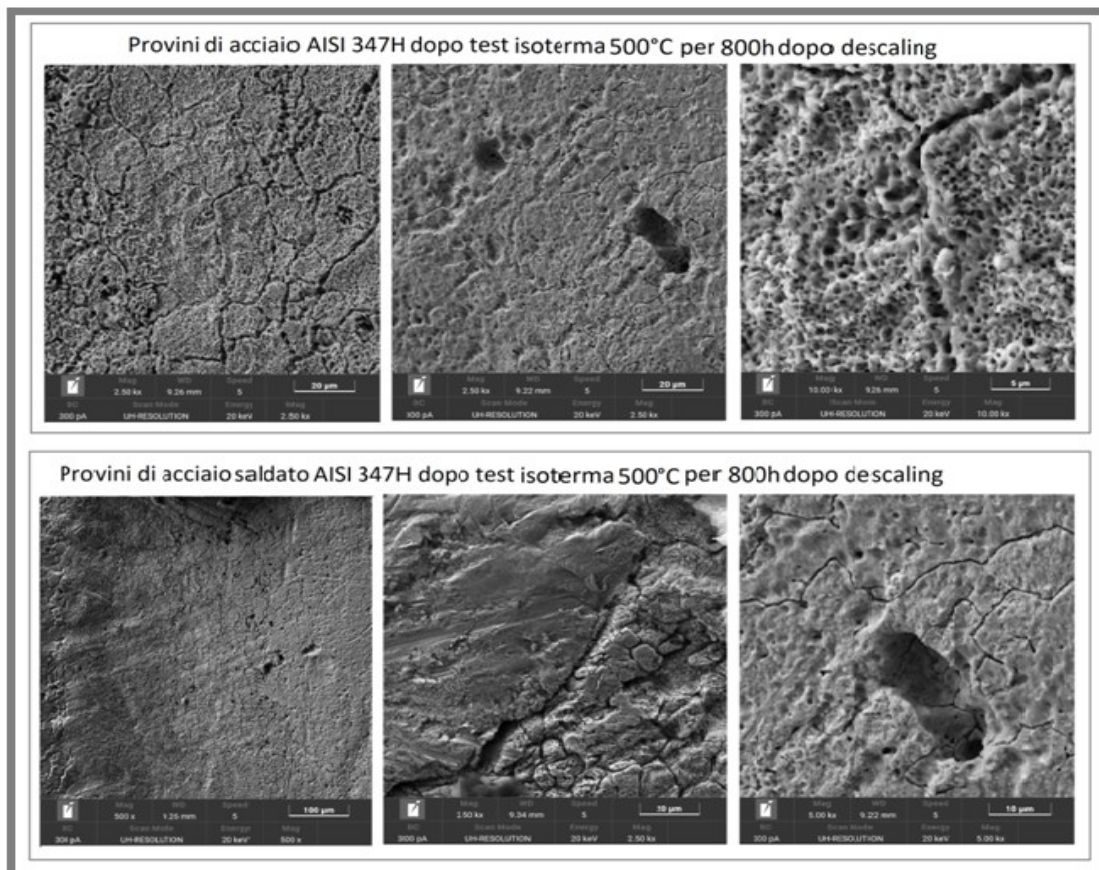
Le analisi SEM dei provini indicano una copiosa stratificazione di ossido. Una volta eseguito il descaling, la matrice presenta diverse criticità. Sulla superficie del provino è presente un diffuso principio di corrosione intergranulare, visibile in Figura 24, associato ad un pitting penetrante, localizzato soprattutto in prossimità delle saldature. In alcuni punti le saldature sembrano sollevate e parzialmente distaccate, come evidenziato in Figura 25. Il pitting dove è più profondo lascia la matrice disgregata in superficie. Sono aumentate e si sono estese le cavità che, se osservate nella depressione, mostrano fessurazioni e fori anche in profondità.

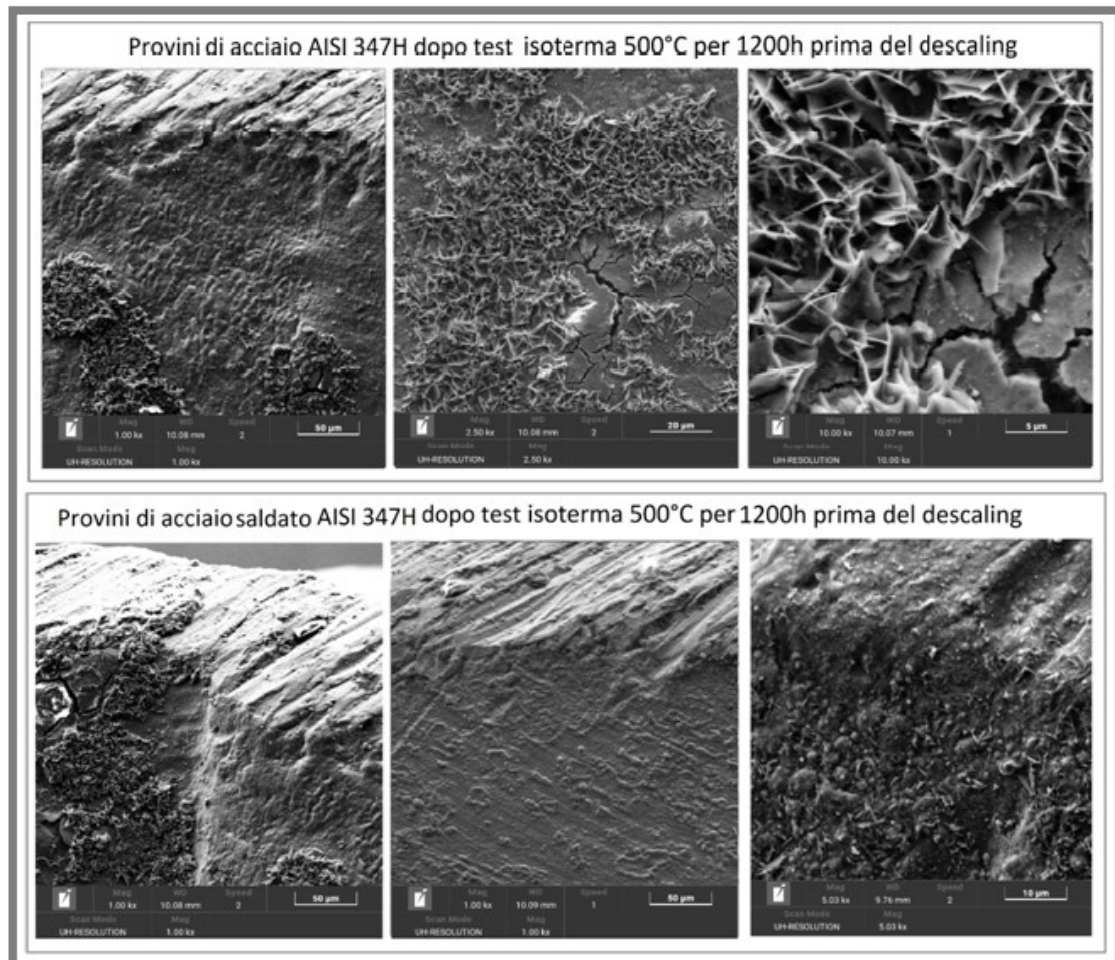
Figura 26 - Immagini SEM dopo il test in isoterma 1200hca. prima del descaling

Dopo 1200h di immersione in miscela di sali fusi, questi provini cominciano a mostrare uno strato di ossido di cromo passivante (Figura 26). Le cricche preesistenti non sembrano evolvere, ma dopo il descaling, il panorama è completamente diverso.

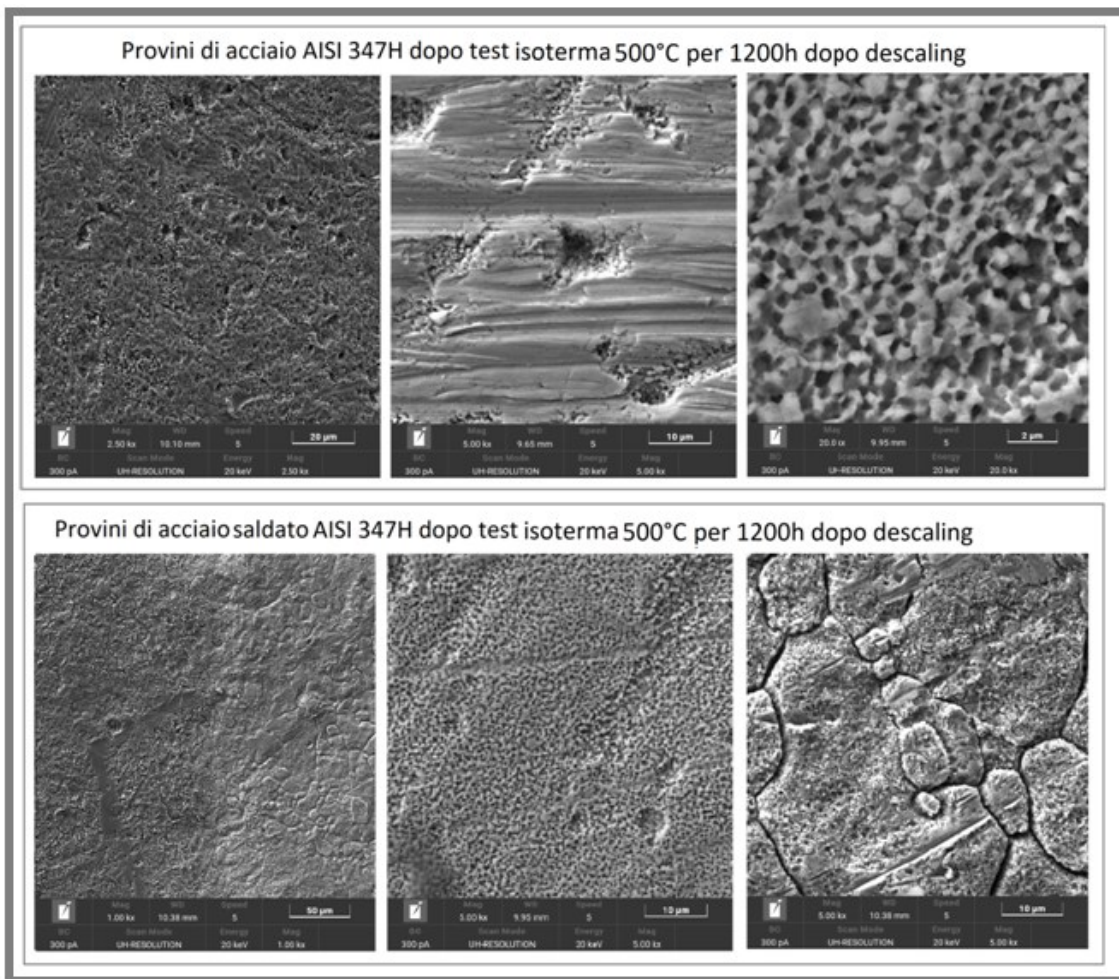
Figura 27 - Immagini SEM dopo il test in isoterma 1200h ca. dopo il descaling

Infatti, dopo il descaling (Figura 27) sono evidenti vaste aree crivellate di fori e profondi crateri, soprattutto sul metallo usato per la saldatura e sulle parti a contatto con la matrice, è un deterioramento vasto, importante ed uniforme.

La corrosione intergranulare è molto diffusa, si insinua fino a dove iniziano le zone con le cavità, lasciando pochi spazi di matrice integri.

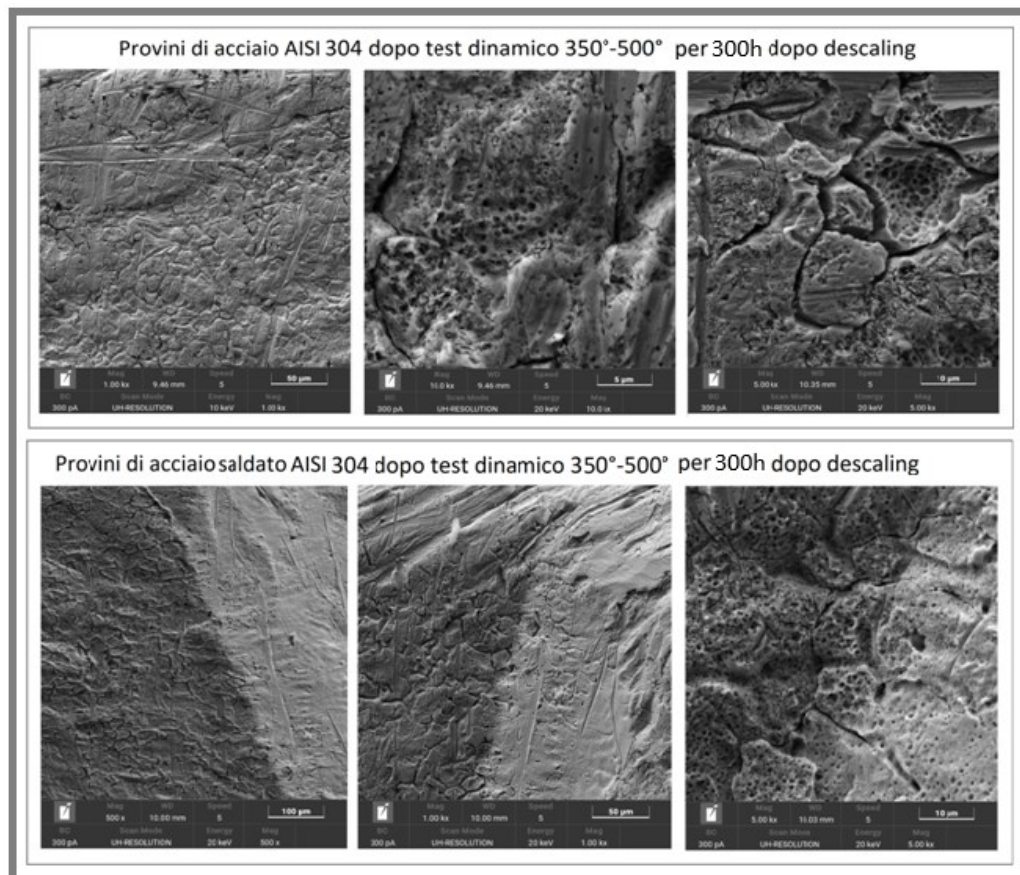
Figura 29 - Immagini SEM dopo il test dinamico 400h dopo il descaling

Dopo il descaling, come si può vedere in Figura 29 la situazione della superficie dell'acciaio è aggredita da una diffusa corrosione, mentre sulle saldature, la corrosione è più visibile ed è localizzata al bordo con la matrice.

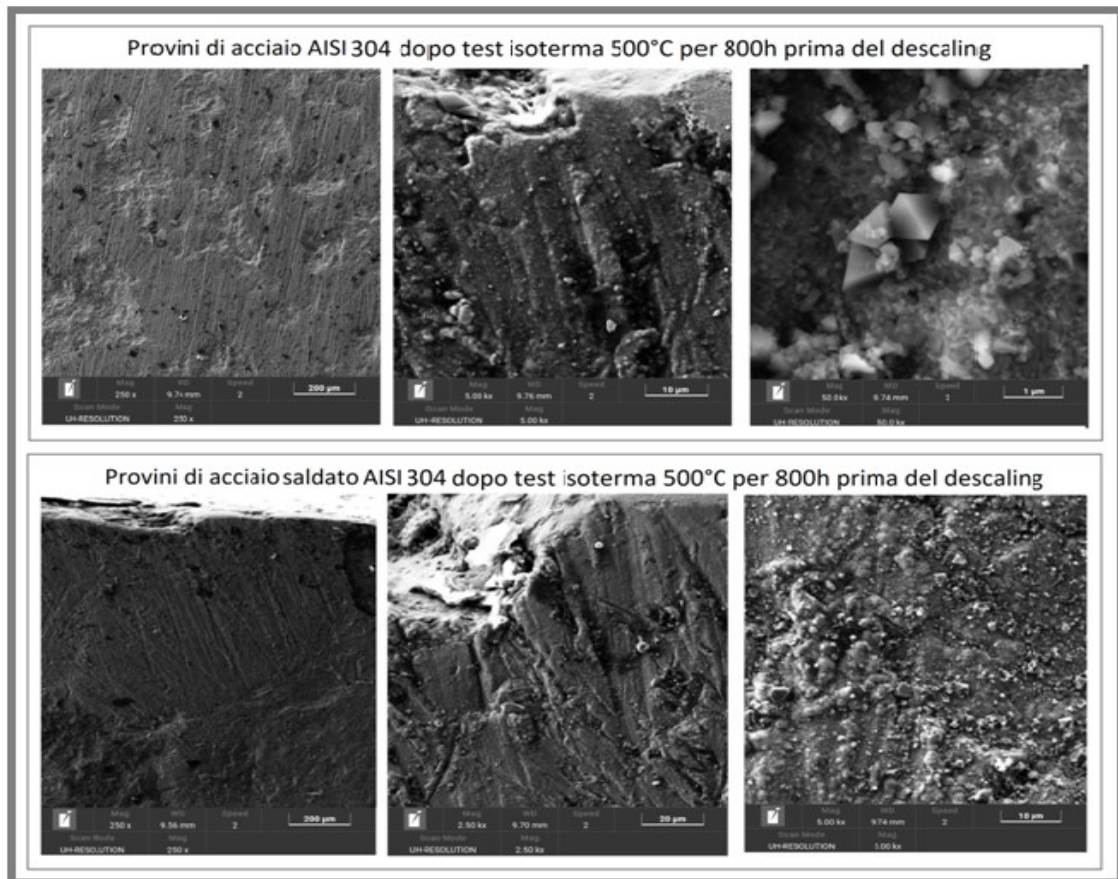
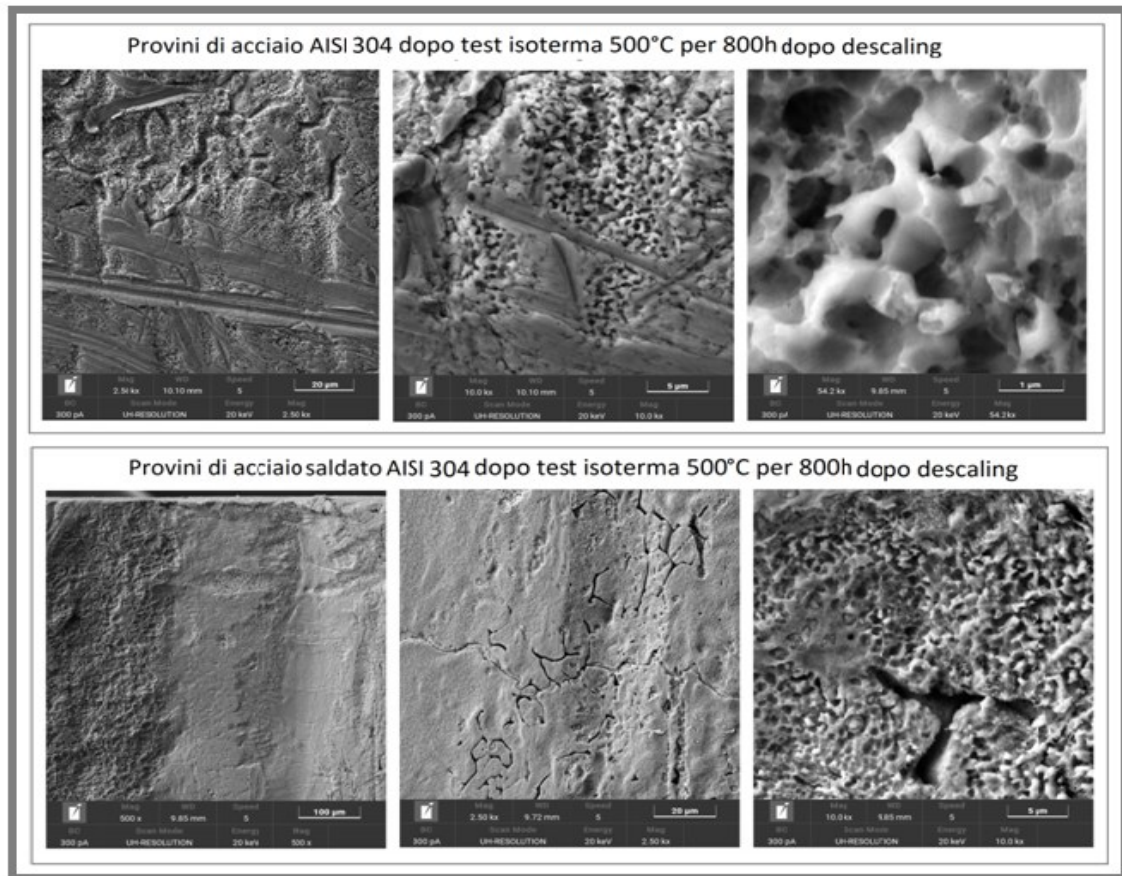
In Figura 30, gli ossidi ricoprono completamente la superficie di questi provini e dopo il descaling (Figura 31), la superficie aggredita da corrosione è molto estesa.

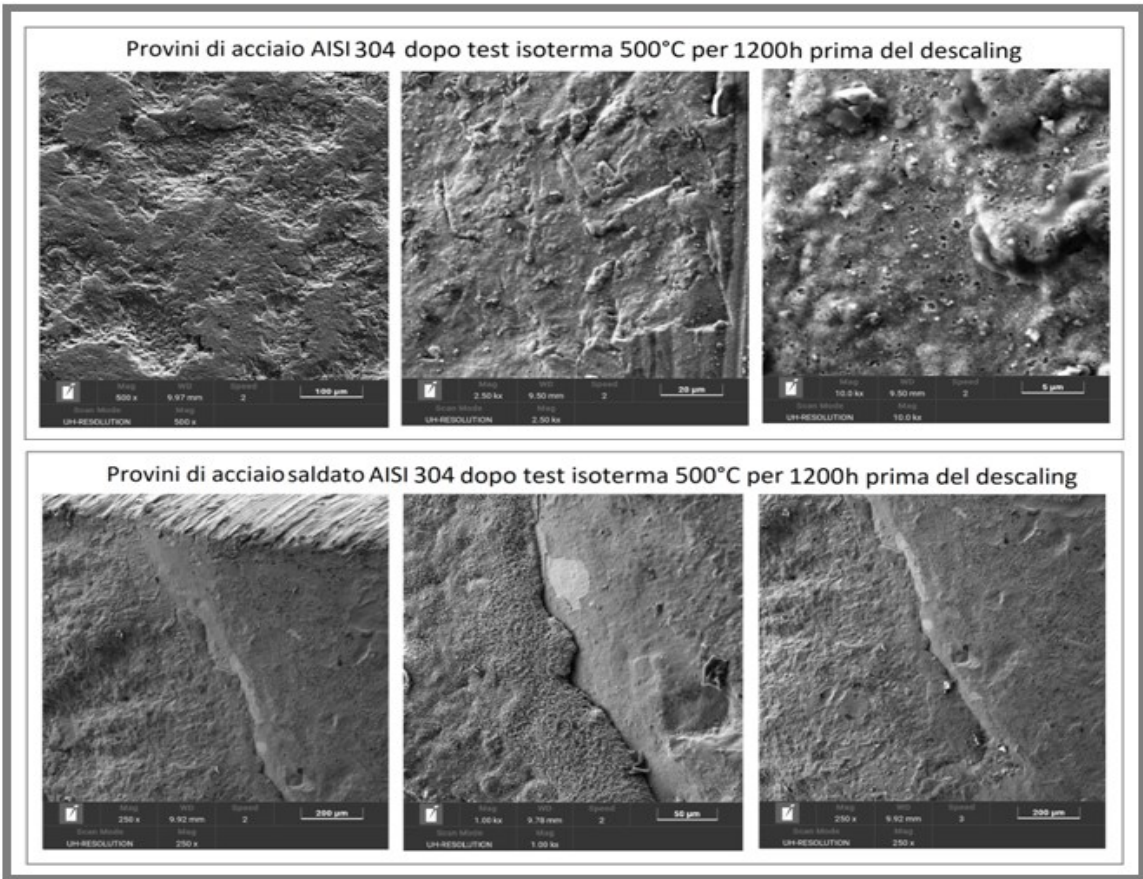
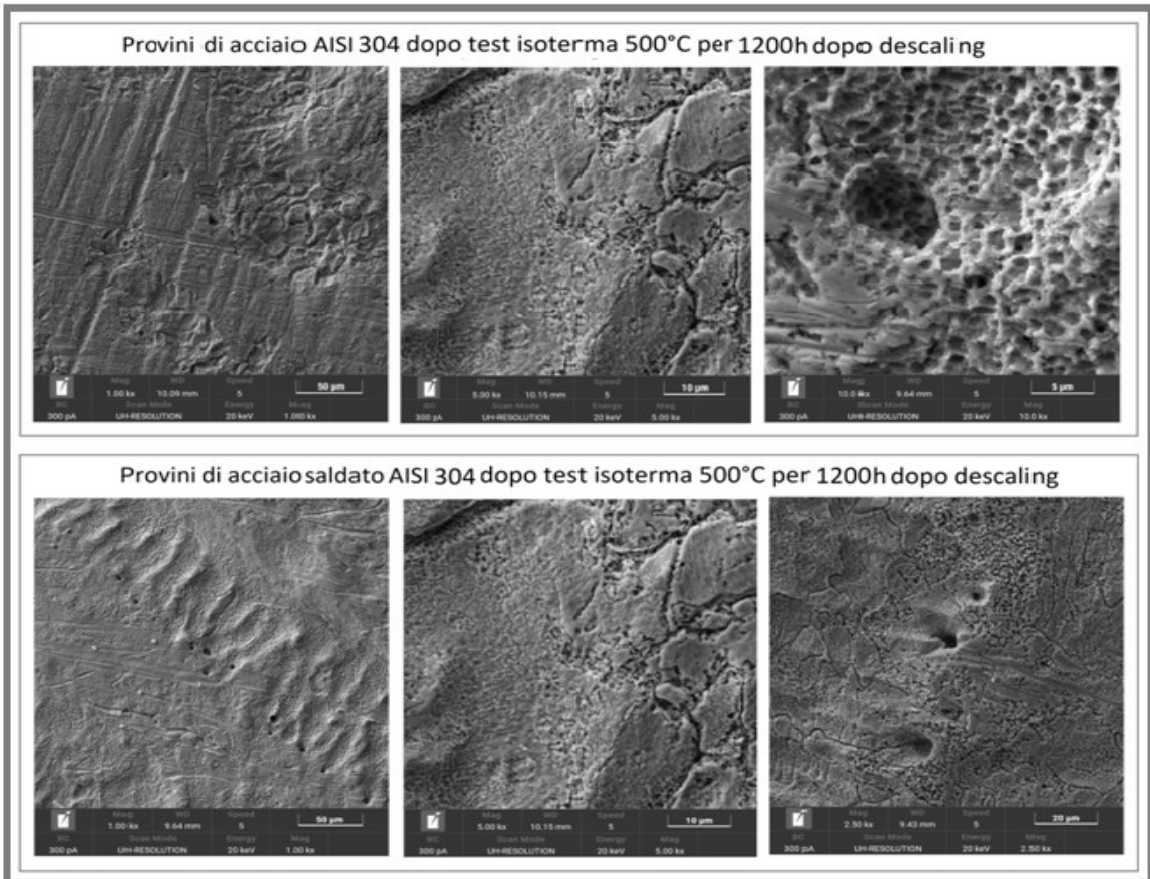
Le condizioni di questi provini (Figura 32), non mostrano variazioni rispetto ai precedenti. Dopo il descaling (Figura 33) le superfici sono deteriorate e il pitting è esteso. La matrice risulta essere disomogenea e tra la saldatura e il bulk sono presenti distacchi importanti. Inoltre, sul margine delle saldature sono presenti dei fori profondi.

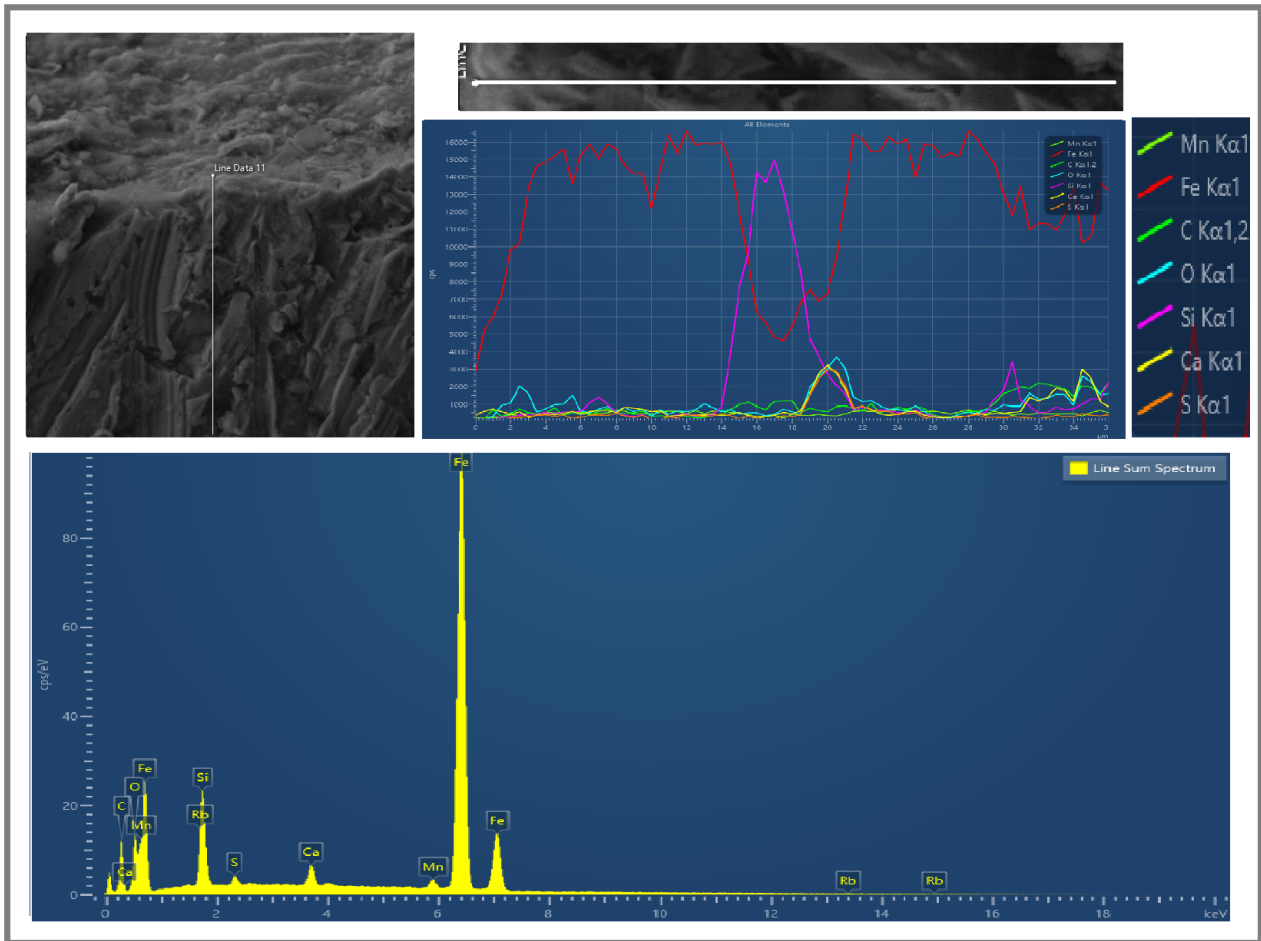
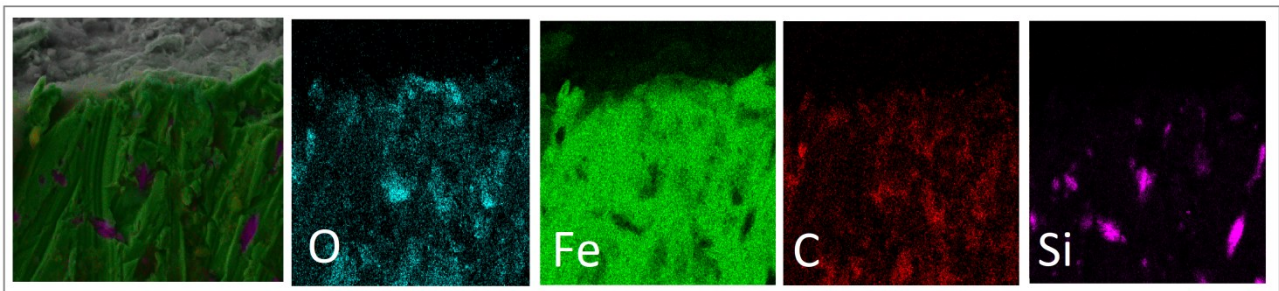
In Figura 37 e in Figura 38, l'analisi lungo una linea di scansione, di un acciaio al C P355NH, mostra l'assenza di ossidi, invece formatisi dopo 300h e la presenza di Si in misura non omogenea.

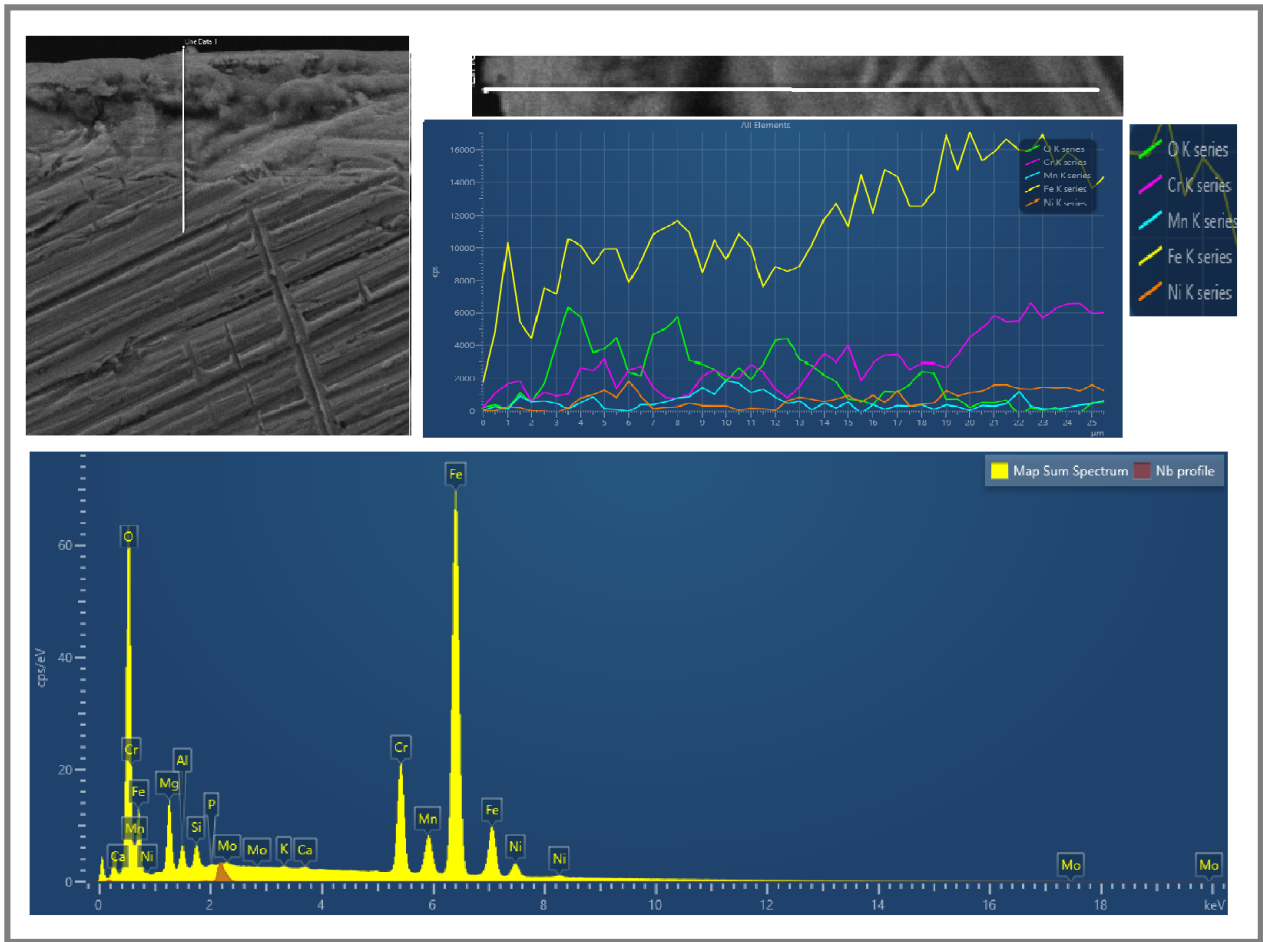
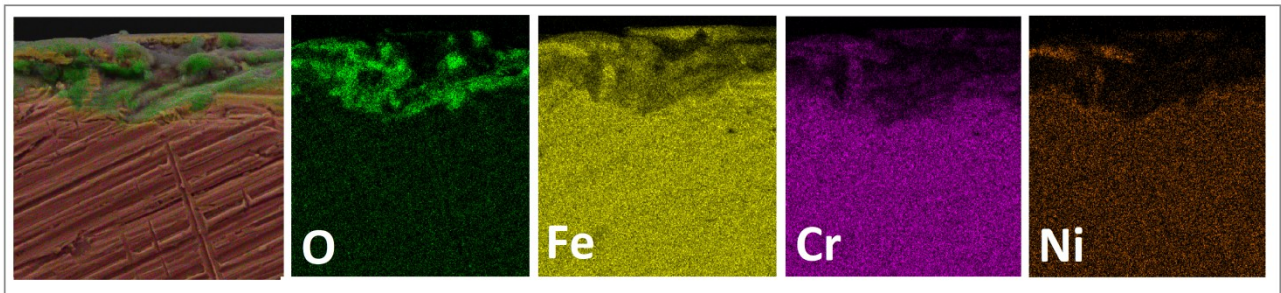
Nelle immagini SEM/EDS di Figura 39 e Figura 40 di un acciaio AISI 347H, lo spessore è in media di 15µm, come si può vedere da analisi EDS in scansione lineare.
