Soluzioni tecniche e procedure operative per il settore industriale del CSP - Verifica in condizioni reali di funzionamento delle miscele di sali fusi bassofondenti operanti a media temperatura e ad alta temperatura: analisi metallografiche dei materiali sottoposti a test di compatibilità (LA1.24)

S. Licoccia, C. D'Ottavi

Centro Interdipartimentale Nanoscienze, Nanotecnologie e Strumentazione Avanzata (NAST),
Università degli Studi di Roma Tor Vergata

Dicembre 2024

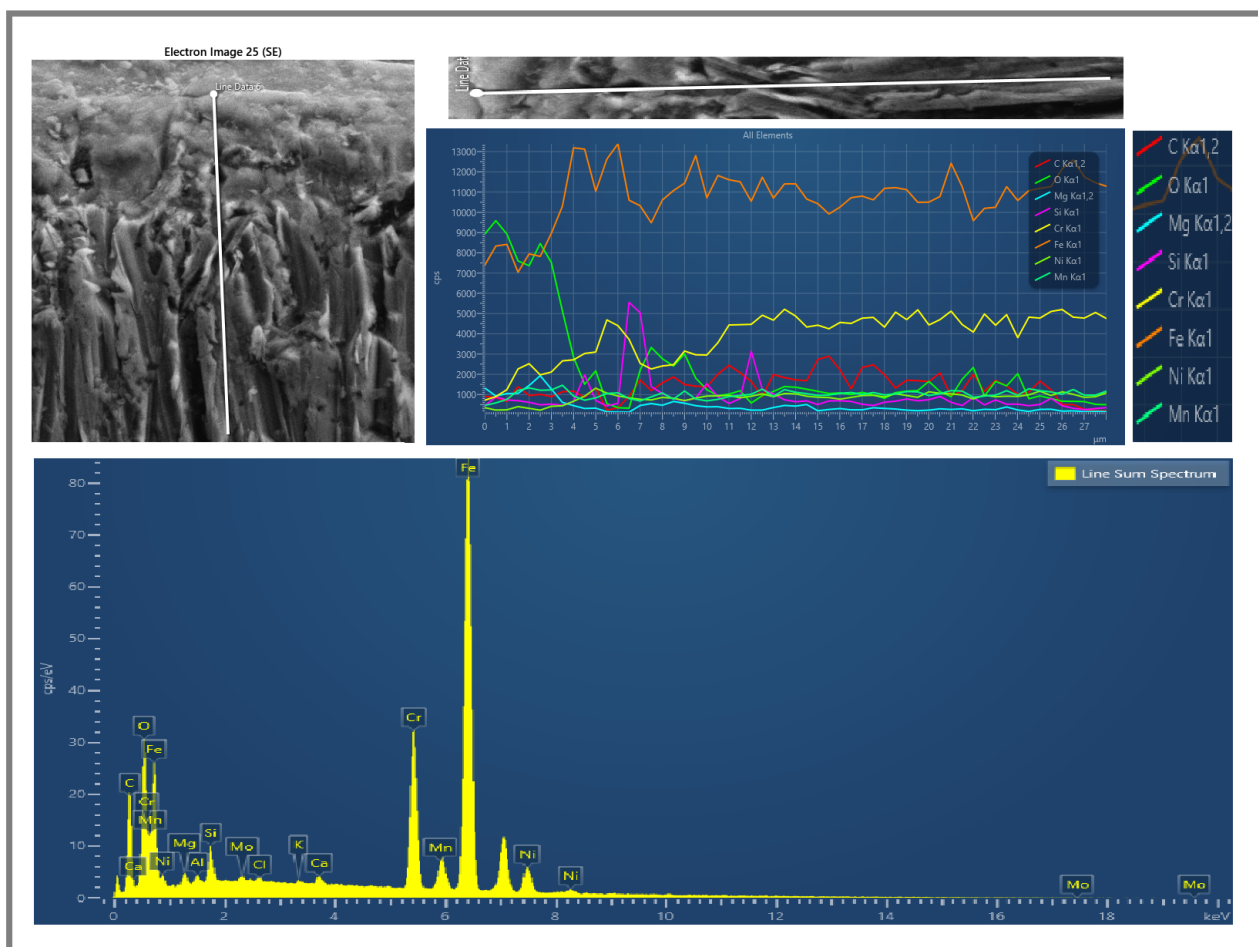
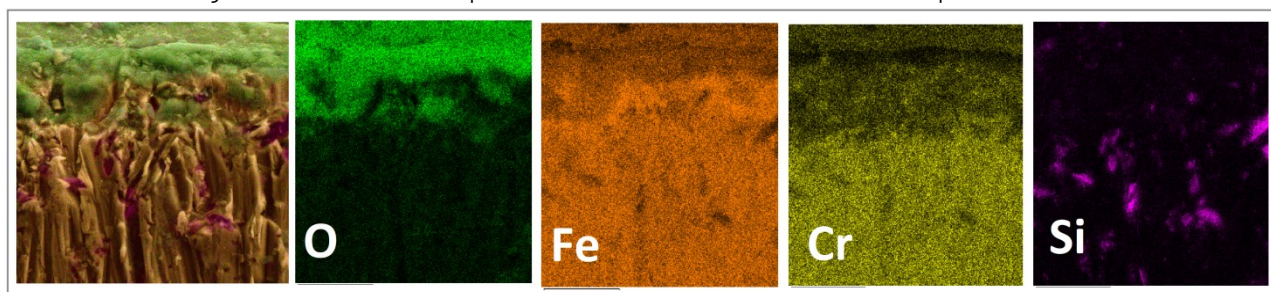
Nelle immagini SEM/EDS di Figura 41 e Figura 42 di un acciaio AISI 304, lo spessore è in media di 6µm come da analisi EDS in scansione lineare.

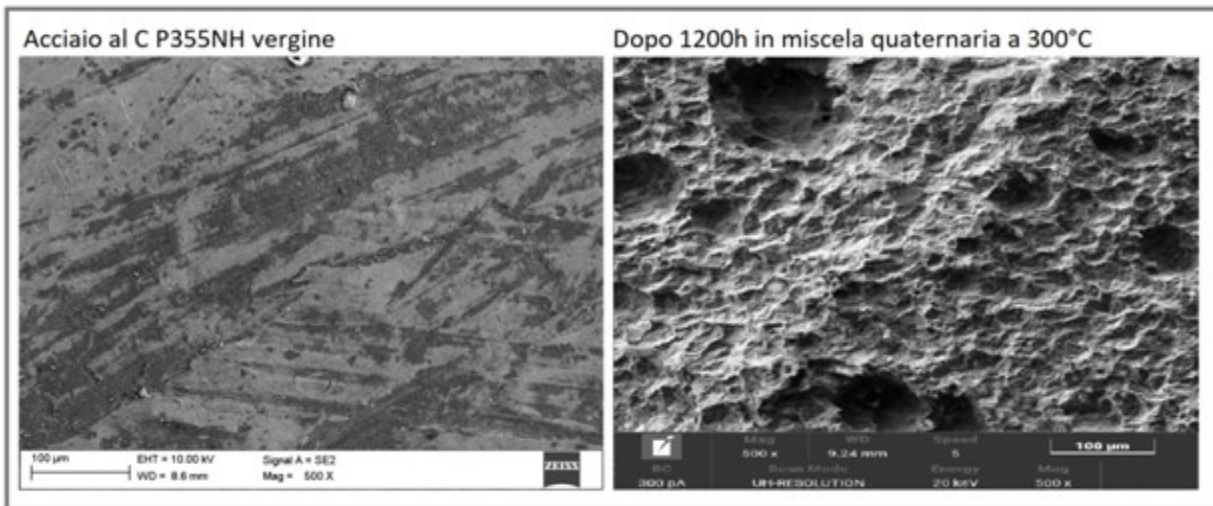
Figura 43 - Confronto provino P355NH vergine e dopo test.

Le analisi XRD, SEM/EDS dell'acciaio al C P355NH, evidenziano la formazione di ossido di ferro (Fe_3O_4) magnetite, soprattutto nel test in condizioni di isoterma a $300^\circ C$ per 800h ca., strato che tende a diminuire con l'aumentare delle ore di test. Le quantità di ossido formatesi sono insufficienti a garantire uno strato protettivo e l'acciaio risulta attaccato da una corrosione localizzata e molto profonda, soprattutto all'interfaccia con la saldatura, dove la presenza

anche di Mg, probabilmente proveniente dalla composizione dei materiali utilizzati in fase di saldatura, ne altera completamente la struttura. Tutta la superficie è completamente deteriorata dalla corrosione, le cavità sono numerose su tutta l'area, visibili anche ad occhio nudo, ma soprattutto all'interfaccia tra la matrice e la saldatura dove l'acciaio è totalmente compromesso da una corrosione generalizzata non uniforme.

In Figura 43, è visibile lo stato del provino dopo il test rispetto al vergine.

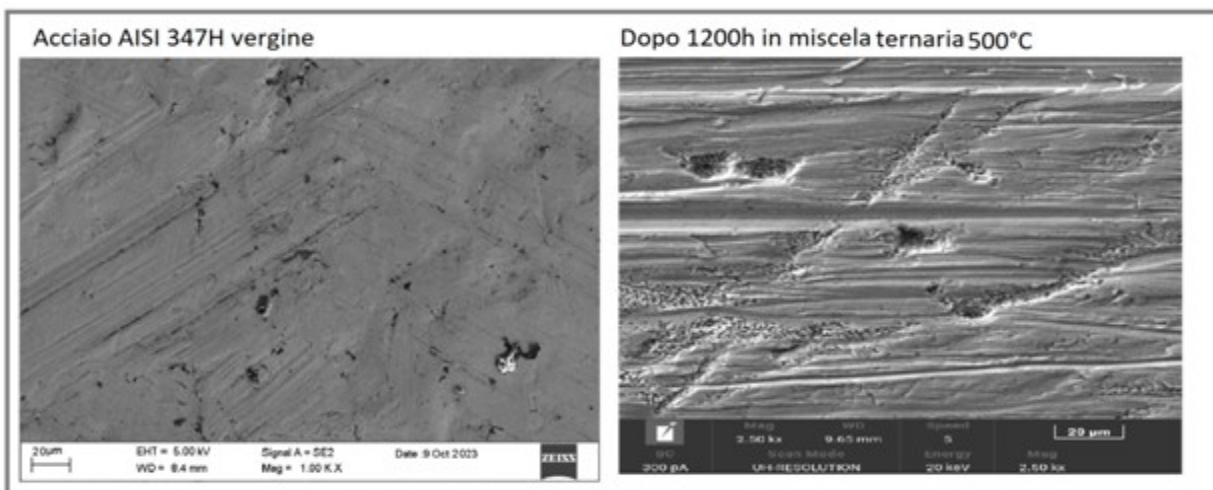
Figura 44 - Confronto provino AISI 347H vergine e dopo test.

Le analisi XRD, SEM/EDS dell'acciaio AISI 347H, nei provini non descalzati, mostrano uno strato di ossido di cromo passivante che dovrebbe favorire un'azione protettiva sulla superficie dell'acciaio. Le cricche preesistenti non sembrano evolvere, ma dopo il descaling, il panorama è completamente diverso. In questi provini la severità del danno pregresso potrebbe non aver offerto una buona composizione chimica adeguata a favorirne la crescita. Infatti, sono evidenti vaste aree crivellate di fori e profondi crateri, soprattutto sul metallo usato per la saldatura e sulle parti a contatto con la matrice. È un deterioramento vasto, importante ed uniforme, come si può vedere in Figura 44, nel confronto con il provino vergine.

La corrosione intergranulare è molto diffusa, si insinua fino a dove iniziano le zone con le cavità, lasciando pochi spazi di matrice integri.

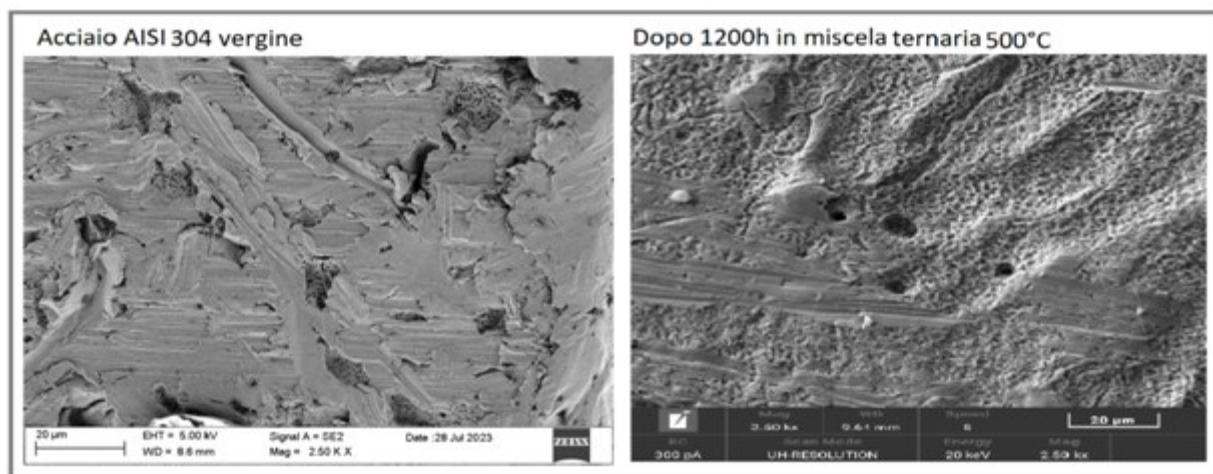
Figura 45 - Confronto provino AISI 304 vergine e dopo test.

Le analisi XRD, SEM/EDS dell'acciaio AISI 304 eseguite sui provini, prima di effettuare il descaling, evidenziano zone con crepe intergranulari sotto lo stato di ossidi e di sali fusi rimasti adesi (Figura 45). Queste condizioni sono presenti su tutti i provini ma in modo più marcato sulle saldature.

Le superfici sono deteriorate e il pitting è esteso, penetrante e cavernizzante.

La matrice risulta essere disomogenea e tra la saldatura e il bulk sono presenti distacchi importanti.
