## Sviluppo di ricoperture per la protezione di materiali strutturali operanti in sistemi nucleari refrigerati a piombo mediante tecniche di ablazione laser

Marco Beghi, Fabio Di Fonzo, Matteo Vanazzi, Boris Paladino

Gennaio 2019

#### Report Ricerca di Sistema Elettrico

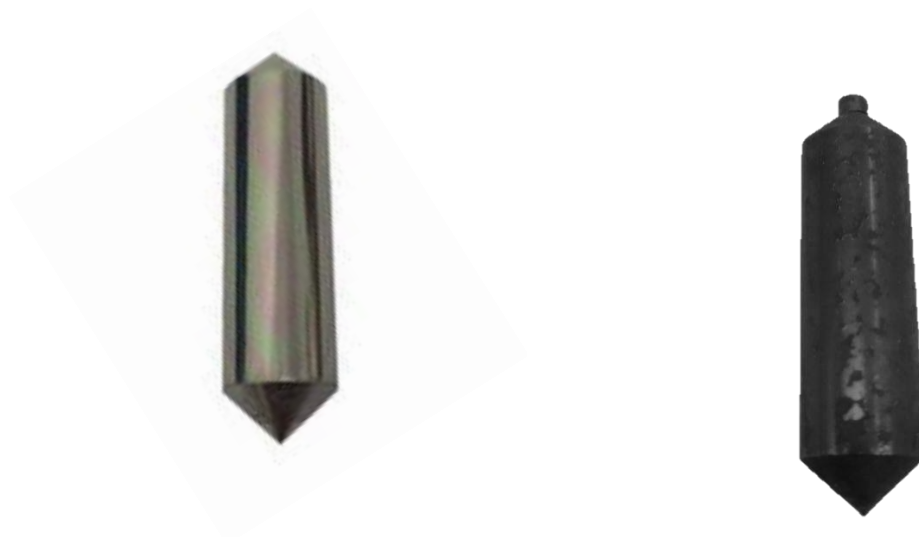
Fig. 1. Campioni sottoposti a prova di corrosione in Pb fluente, prima e dopo la prova.

Nell'ambito del PAR 2017 erano state effettuate, per la prima volta, prove di corrosione in piombo fluente, presso l'impianto LECOR di ENEA-Brasimone. Esse erano state condotte su campioni di acciaio austenitico 1515Ti, in forma di cilindro (diametro 15 mm, lunghezza 5 cm) con punte coniche (vedi Fig. 1), ricoperti con rivestimenti di  $\text{Al}_2\text{O}_3$  depositi mediante PLD, con spessori di circa 1, 5 e 10  $\mu\text{m}$ . Le punte coniche erano state realizzate al fine di impegnarsi nelle piastre forate che costituivano il supporto per i campioni stessi.

Le prime analisi, presentate nel report relativo al PAR 2017, avevano mostrato l'integrità dei rivestimenti, per tutti gli spessori (vedi le Figg. 1 e 2, riprese dal report del PAR 2017). Le analisi più sistematiche, condotte sui campioni dei tre spessori, e in diversi punti di ognuno di essi, hanno confermato, per le parti cilindriche, l'integrità dei rivestimenti dopo la prova, come presentato nelle Figg. 3-5. Vengono così confermate le buone proprietà protettive dei rivestimenti di allumina.
