Produzione di idrogeno da pirolisi di biogas/biometano in
bagni fusi: studio sperimentale del processo su scala di
laboratorio (LA1.6)

Report Ricerca di Sistema Elettrico

Progetto: 1.3 - Progetto Integrato Tecnologie dell'Idrogeno

Linea di attività: LA 1.6

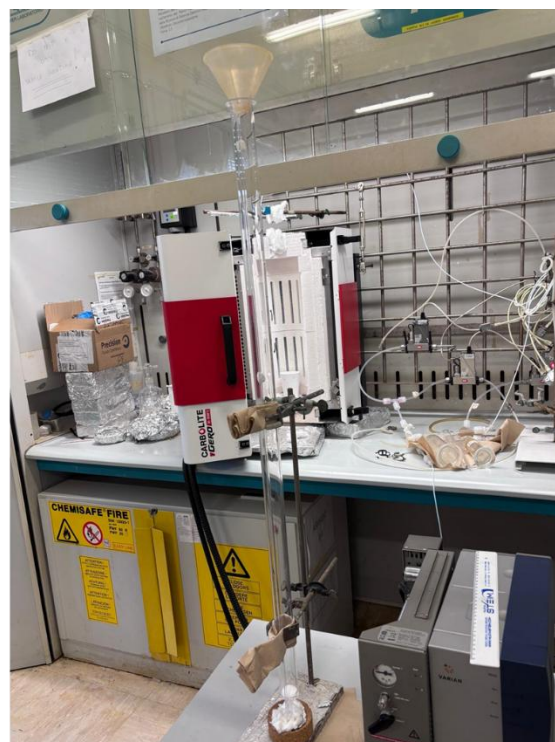
Figura 3 - Posizionamento del reattore geometria#2 all'interno del setup sperimentale

Due tipi di reattore in quarzo (descritti nella precedente LA1.5) sono inseriti in un forno tubolare equipaggiato con una finestra di quarzo, come mostrato, rispettivamente, in Figura 2 e in Figura 3.

Geometria #2

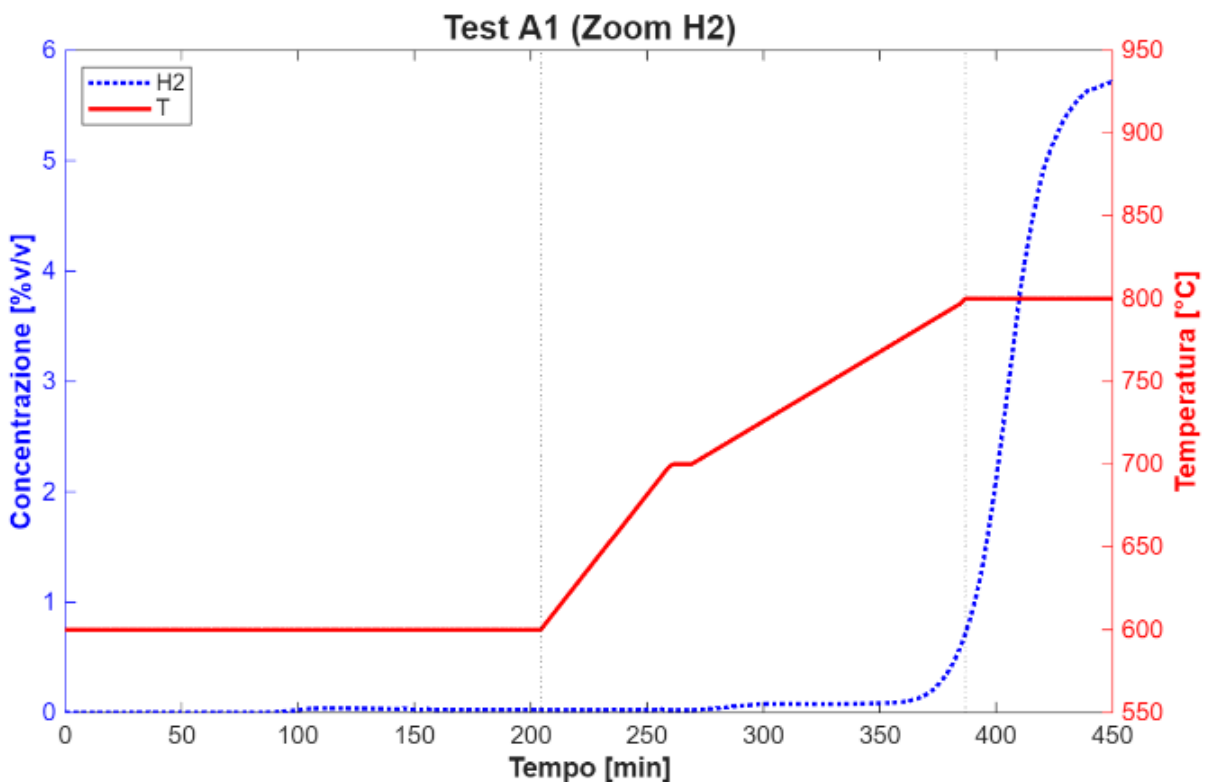
Figura 7 - **Test A1**, zoom dell'evoluzione della concentrazione dell'idrogeno prodotto e della temperatura in funzione del tempo della prova.

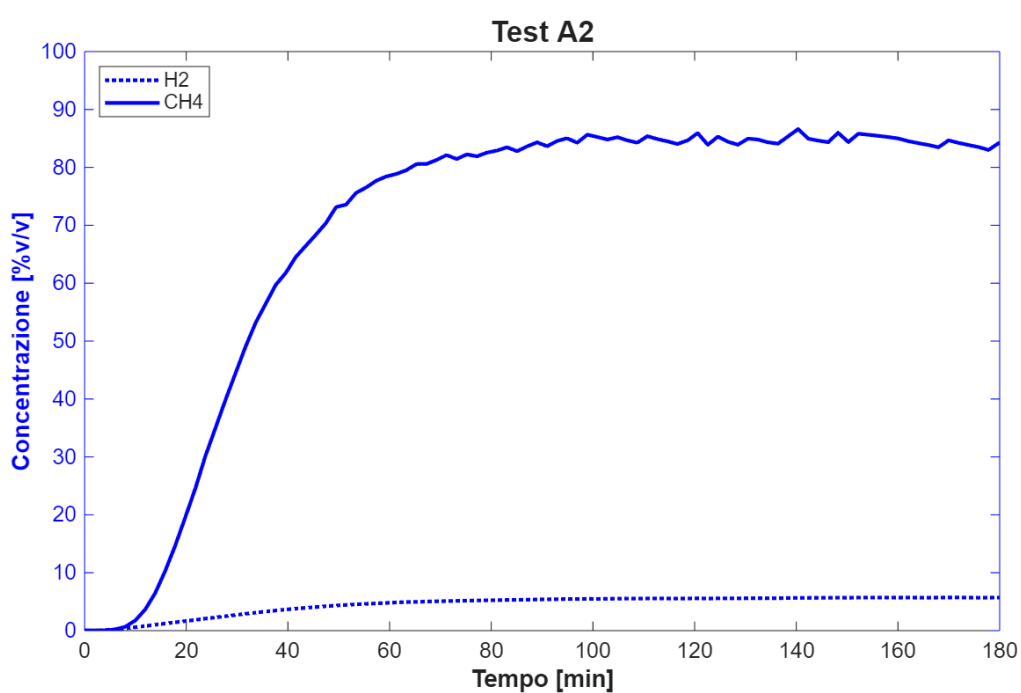
Figura 8 - **Test A2**, 800°C, evoluzione del metano in uscita e dell'idrogeno prodotto nel tempo.

L'evoluzione dell'idrogeno prodotto è riportata in Figura 8.

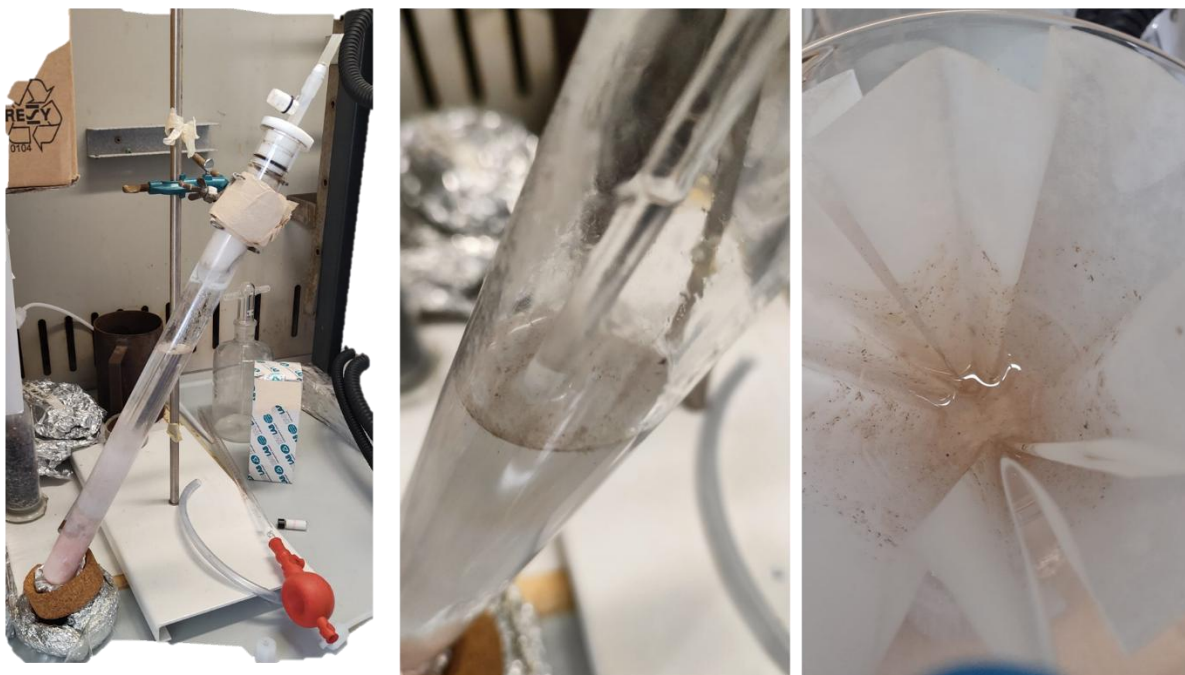
Figura 9 – Test A1 e A2: pirolisi del metano con reattore geometria #1 – fasi post reazione di lavaggio del reattore e recupero per filtrazione dei prodotti carboniosi

Il sale è stato quindi lavato con acqua distillata, il carbonio prodotto è stato separato mediante filtrazione (Figura 9) e consegnato a UCBM per la successiva caratterizzazione all'interno della LA 1.10.

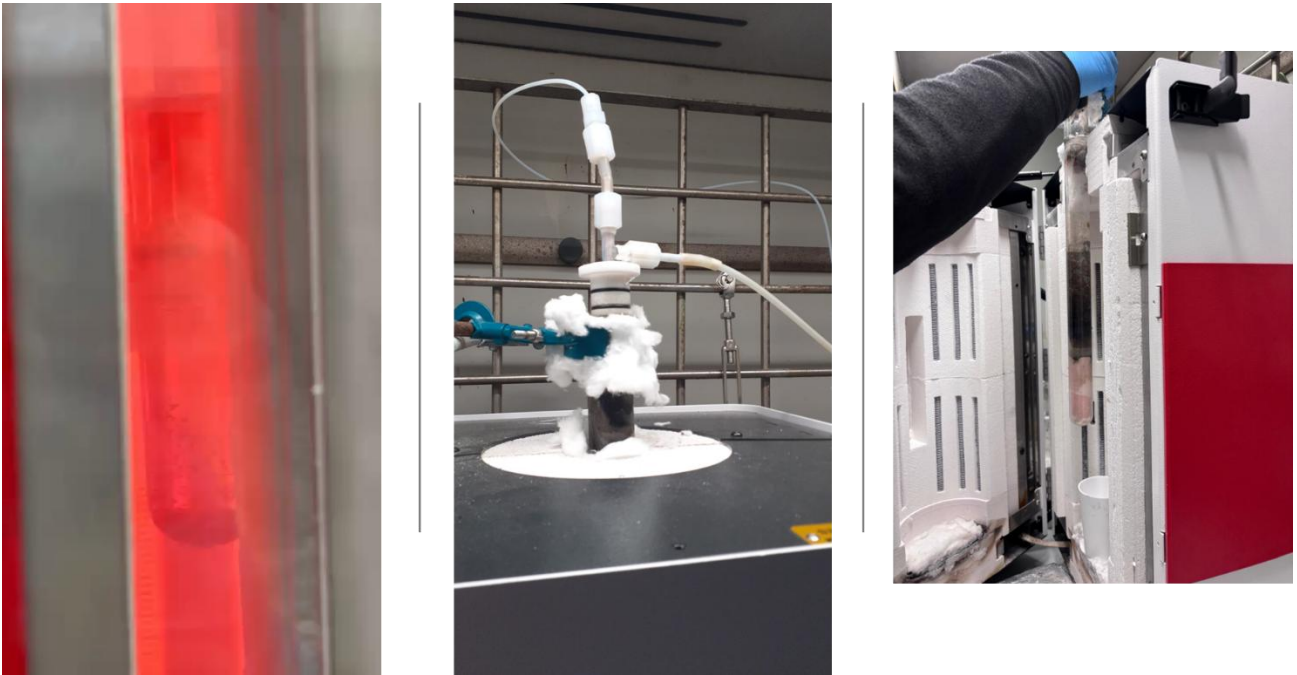
Figura 10 - Immagini rappresentative del test B con il reattore geometria#1: da sinistra, la finestra di quarzo del forno a 900°C in cui si vede il fondo del reattore con lo sparger immerso nel sale, il tappo fuoriuscito a causa dell'occlusione del tubo nella parte superiore e il reattore ormai freddo a fine test, in cui si distingue la parte di prodotti solidi carboniosi sopra il livello del sale congelato.

Durante il test B, l'aumento di evaporazione dei sali ha causato il distacco del tappo del reattore nella parte superiore, dovuta all'occlusione di un tubo in uscita (Figura 10). La prova è stata quindi interrotta.

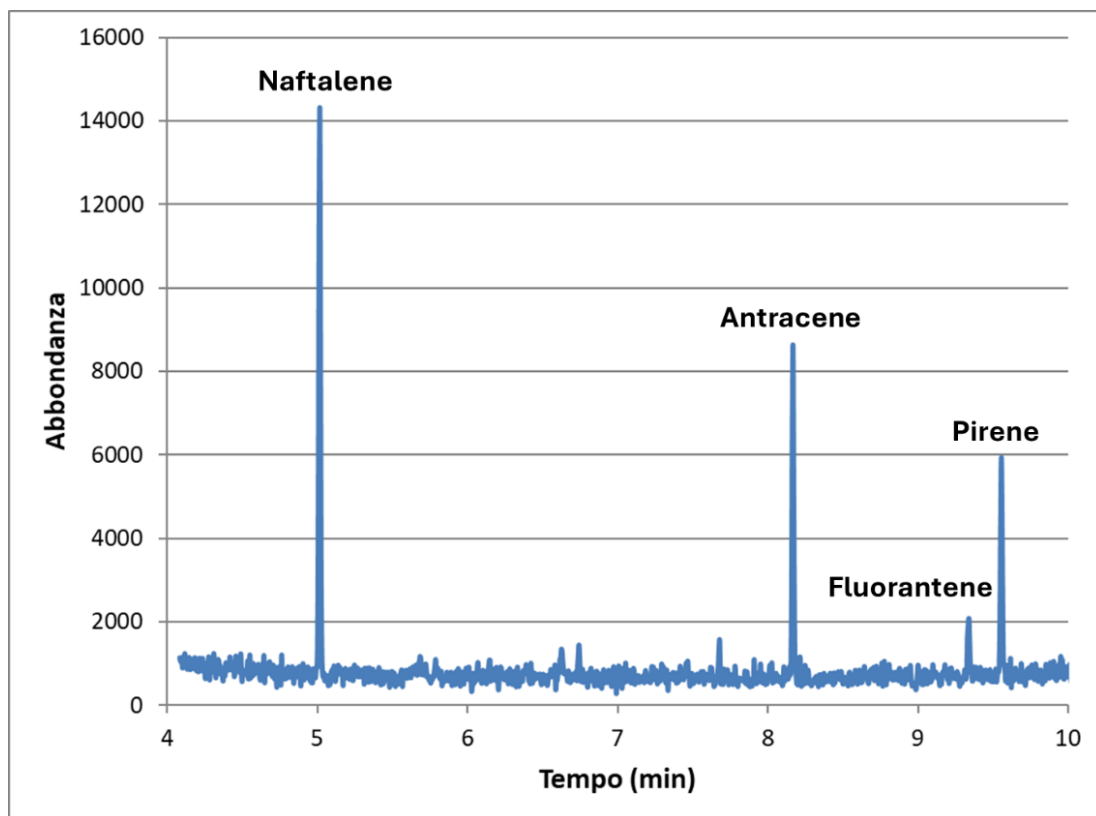
Figura 13 - Cromatogramma ottenuto mediante GC-MS dal lavaggio con circa 200ml di cicloesano del tappo del reattore dopo il test B.

Alla fine del test, le parti del sistema a valle del reattore: il tappo, la trappola vuota e la linea che la collega al tappo, sono state lavate con cicloesano, e le soluzioni risultanti sono state esaminate mediante GC/MS. La stessa procedura è anche stata utilizzata dopo i test A, C e D, ma solo alla fine del test B è stato possibile determinare la presenza di PAH, in particolare, dal lavaggio del tappo del reattore (Figura 13) e, in maniera molto minore, dal lavaggio della linea che porta alla trappola vuota. I picchi sono stati assegnati attraverso l'analisi dei rispettivi spettri di massa e il confronto con il database presente sulla libreria NIST. Inoltre, i tempi di ritenzione, sono stati confrontati con quanto riportato in letteratura[2].

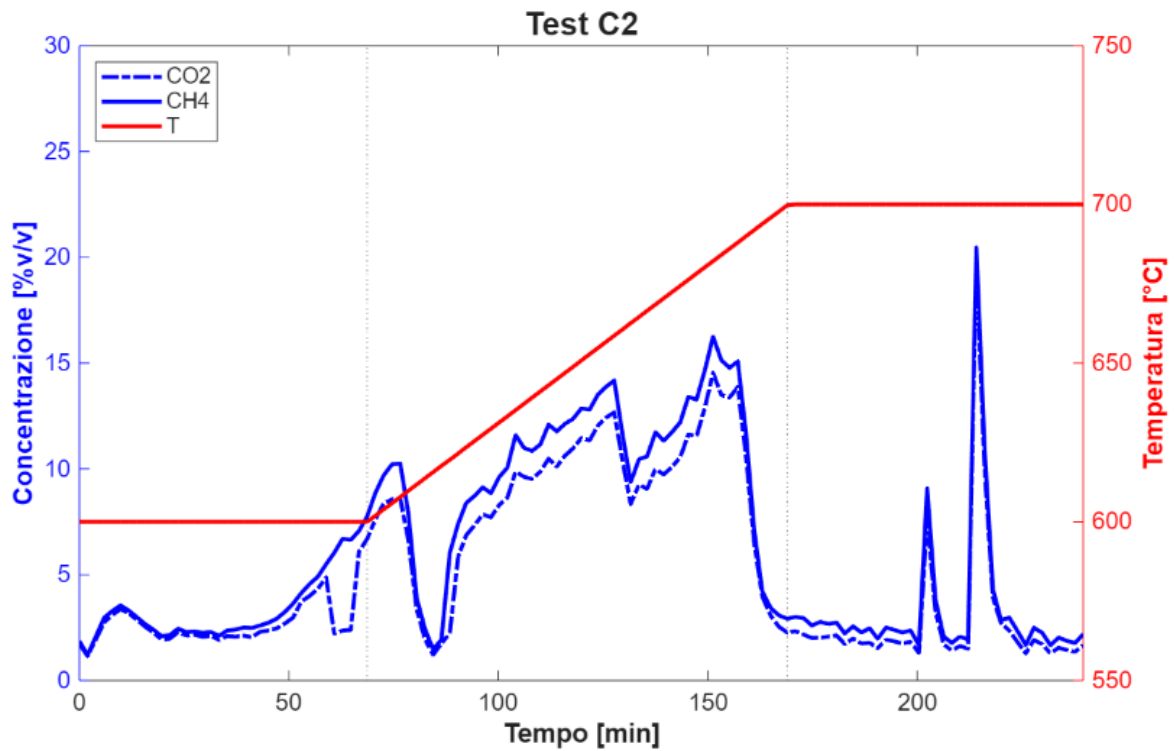
Figura 15 - **Test C2**- grafico dell'evoluzione della CO₂ e del metano residuo in uscita dalla pirolisi del biogas alle diverse temperature. Il complemento a 100 è l'azoto ancora presente nei volumi vuoti a valle del reattore.

La Tabella 6 rappresenta le condizioni sperimentali per la prova C2 (Figura 15).

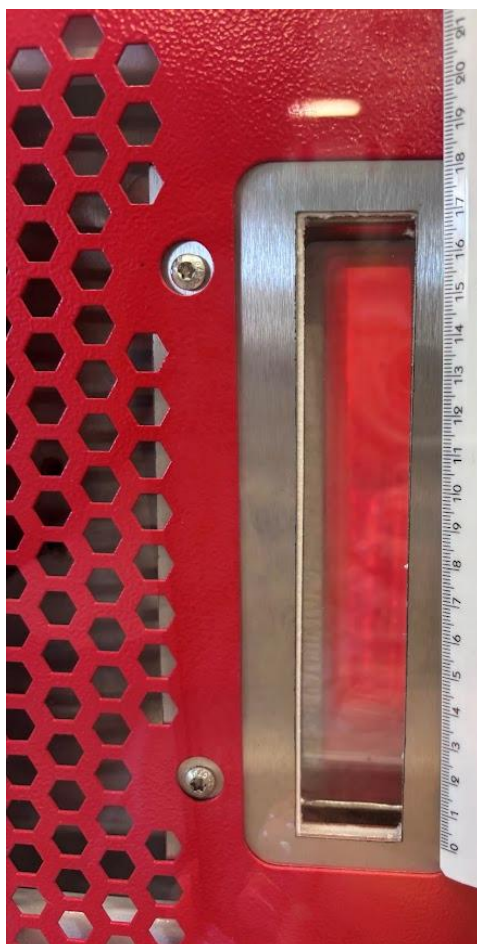
Figura 18 **Test D**- Altezza indicativa del bagno di sali fusi a 800°C.

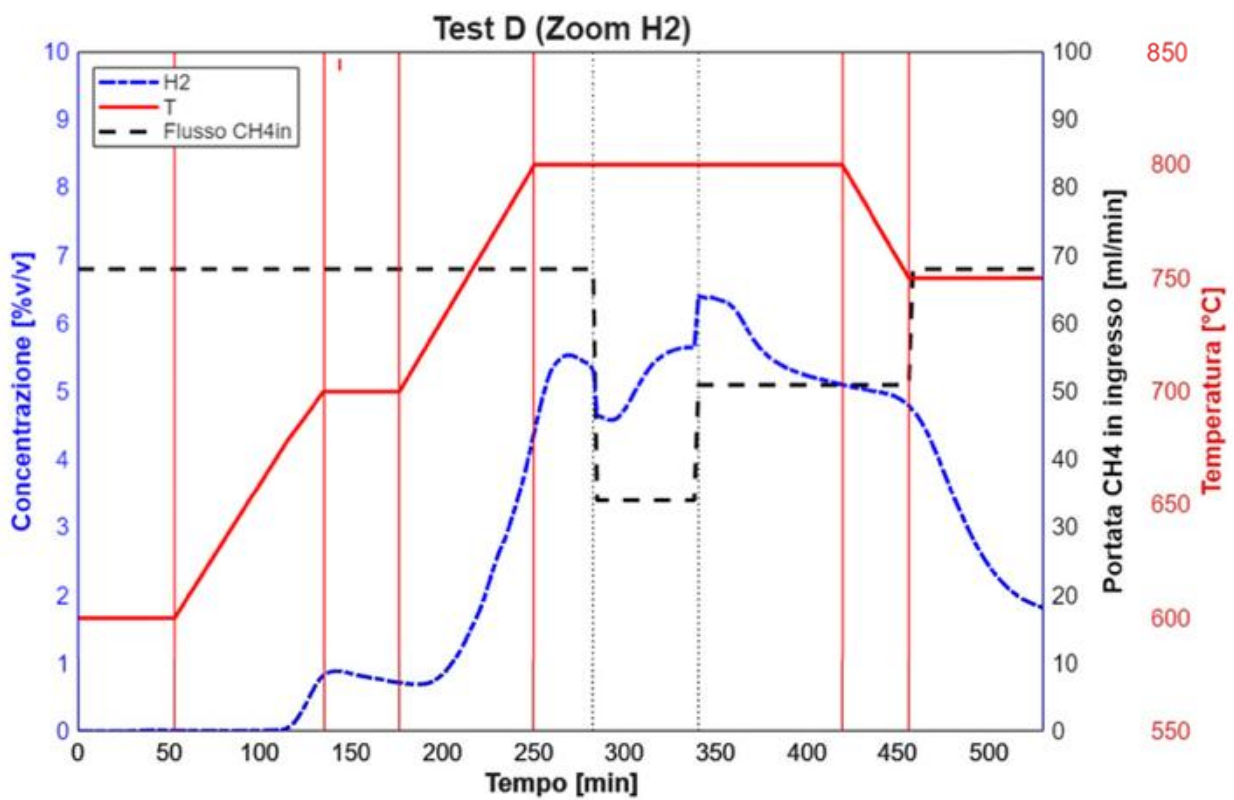
Figura 20 - **Test D**- zoom dell'evoluzione dell'idrogeno prodotto alle diverse temperature; la linea nera tratteggiata rappresenta la variazione del flusso di CH₄ in ingresso.

L'andamento di CH₄ ed H₂ in uscita dal reattore sono mostrate nella Figura 19, mentre il comportamento ad 800°C è meglio evidenziato nella Figura 20.

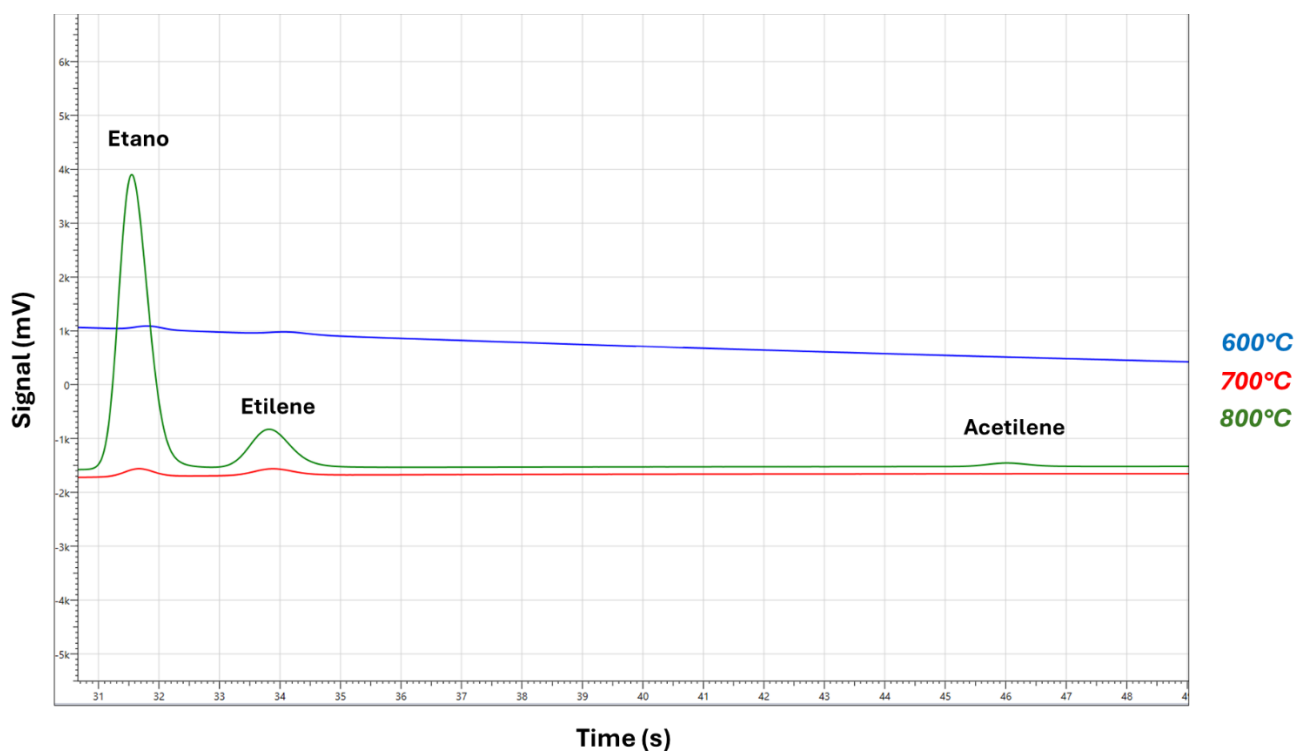
Figura 21 – Test D: verifica produzione idrocarburi non condensabili. Solo ad 800°C, si misurano quantità rilevabili di etano, etilene ed acetilene.

Riguardo l'evoluzione di altri idrocarburi non condensabili, la loro presenza diventa rilevabile a 800°C (Figura 21), come nel test B, effettuato con una diversa geometria di reattore.

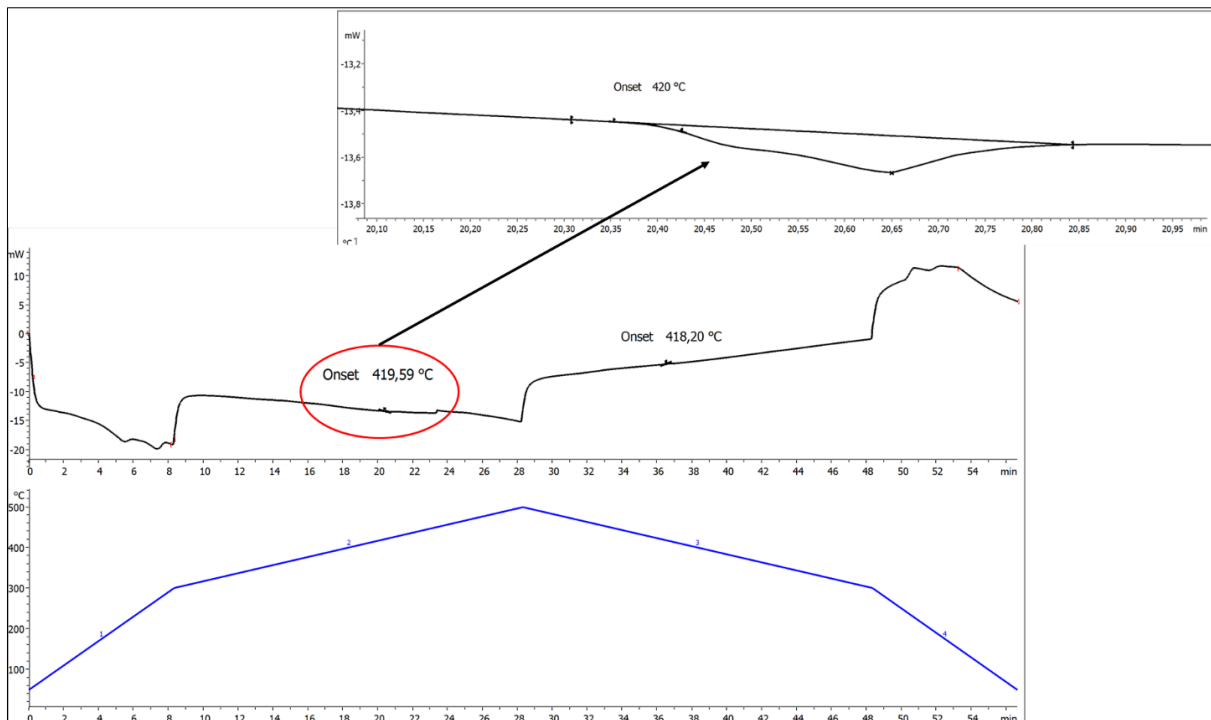
Figura 22 – Analisi DSC del carbonio prodotto dopo filtraggio con acqua e lavaggio con cicloesano. La quantità di zinco metallico presente si può stimare come una parte su 10000 rispetto alle moli di zinco cloruro iniziale presente nella miscela.

L'analisi del residuo carbonioso effettuata da UCBM nella LA1.10 ha mostrato la presenza di zinco metallico nei test A, B e D, evidentemente formatosi da riduzione dello zinco cloruro. Come ulteriore verifica, un'analisi calorimetrica è stata effettuata dopo il test D. Il residuo carbonioso filtrato ed asciugato è stato esaminato mediante DSC (Figura 22), ed è stato possibile confermare la presenza di zinco (punto di fusione 419°C).

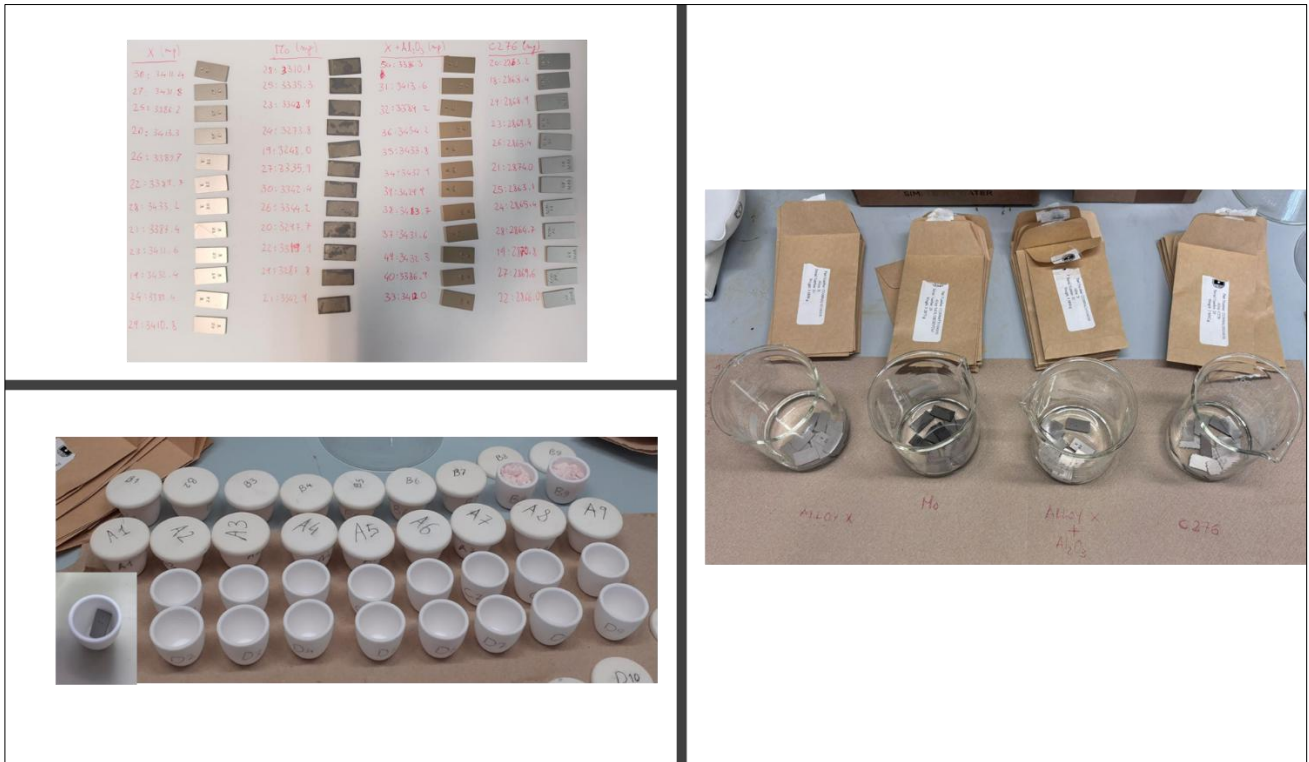
Figura 23 - Foto dei provini utilizzati per le prove di corrosione, suddivisi per tipo di acciaio, e i contenitori di allumina con tappo nei quali vengono inseriti.

La miscela di sali è stata preparata come descritto in allegato. Ogni provino è stato pulito con acetone, pesato e numerato (Figura 23) e inserito in un crogiolo di allumina riempito con circa 8 g di miscela quinaria.

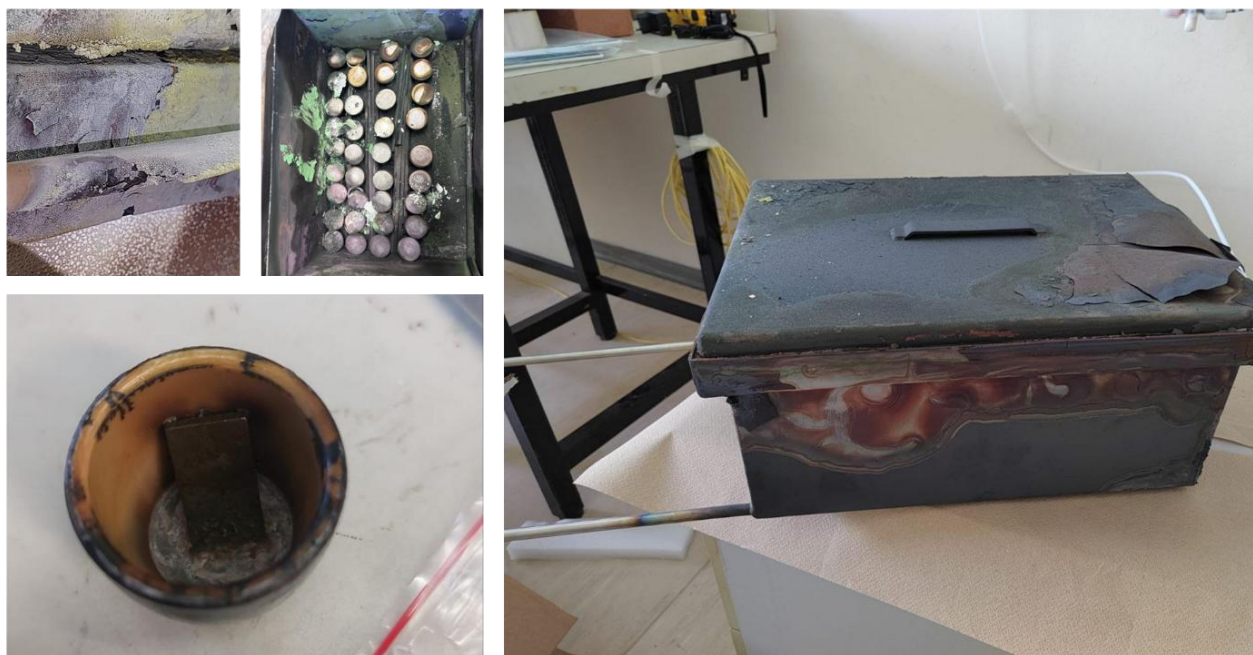
Figura 27 – Foto che evidenziano i danni provocati dalla volatilità della miscela di sale fuoriuscito dai crogioli: si osservano parti corrose e danneggiate e il sale uscito dall'interno dei crogioli

In Figura 27 vengono mostrate le condizioni del sistema e dei crogioli a conclusione del primo arresto. Si è notato come a causa dell'elevata volatilità della miscela quinquaria dopo i 900°C, non è più presente alcuna quantità di sale in tutti i crogioli. Per limitare tale fenomeno, anche a causa del fatto che i tappi in allumina non garantiscono completamente l'ermeticità dei crogioli, si è giunti a conclusione di continuare i test di corrosione a 800°C.

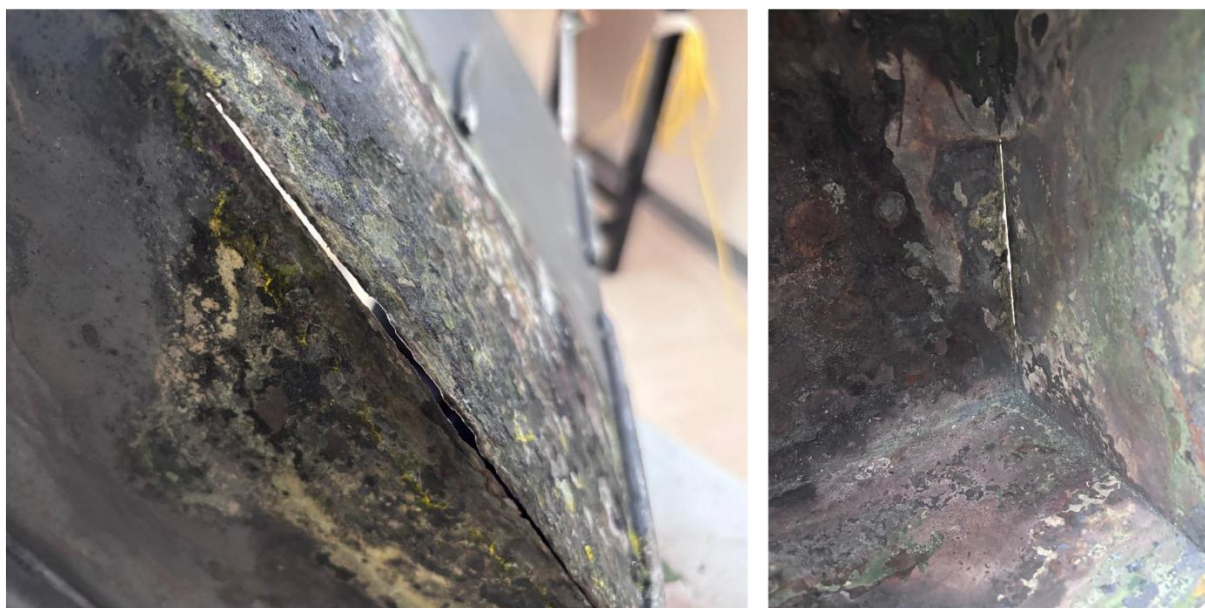
Figura 28 – Foto che evidenziano la fessurazione della storta a seguito di corrosione

Dopo altre 100 ore si è deciso di interrompere il processo e procedere con **il secondo campionamento**. Il sistema aveva infatti perso nuovamente l'inertizzazione, ma questa volta a causa della rottura della storta (Figura 28).

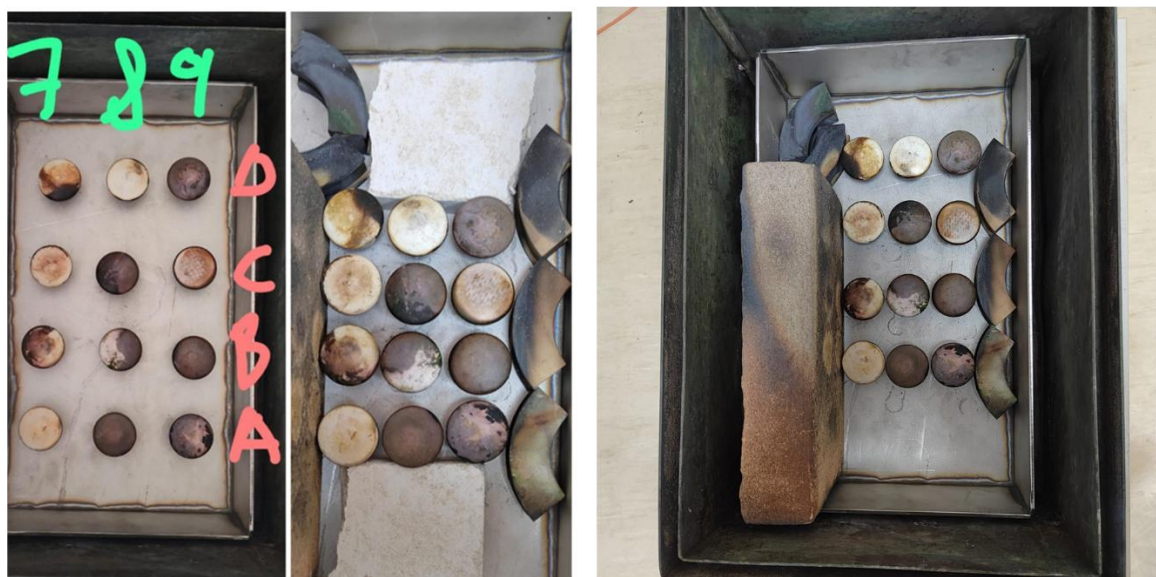
Figura 29 – Setup di corrosione riempito e pronto per il terzo campionamento (a sinistra); la storta riparata in cui è stato inserito un ulteriore vassoio di contenimento in Inconel 601 (a destra).

I provini del secondo campionamento sono stati anche portati a URM2. Il setup sperimentale, compromesso e danneggiato, è stato fatto riparare. In Figura 29 è mostrato il nuovo setup insieme agli ultimi 12 provini caricati e sistemati. Le prove sono state riprese a una temperatura di 800°C per un totale di 400 ore, per **il terzo ed ultimo campionamento**.

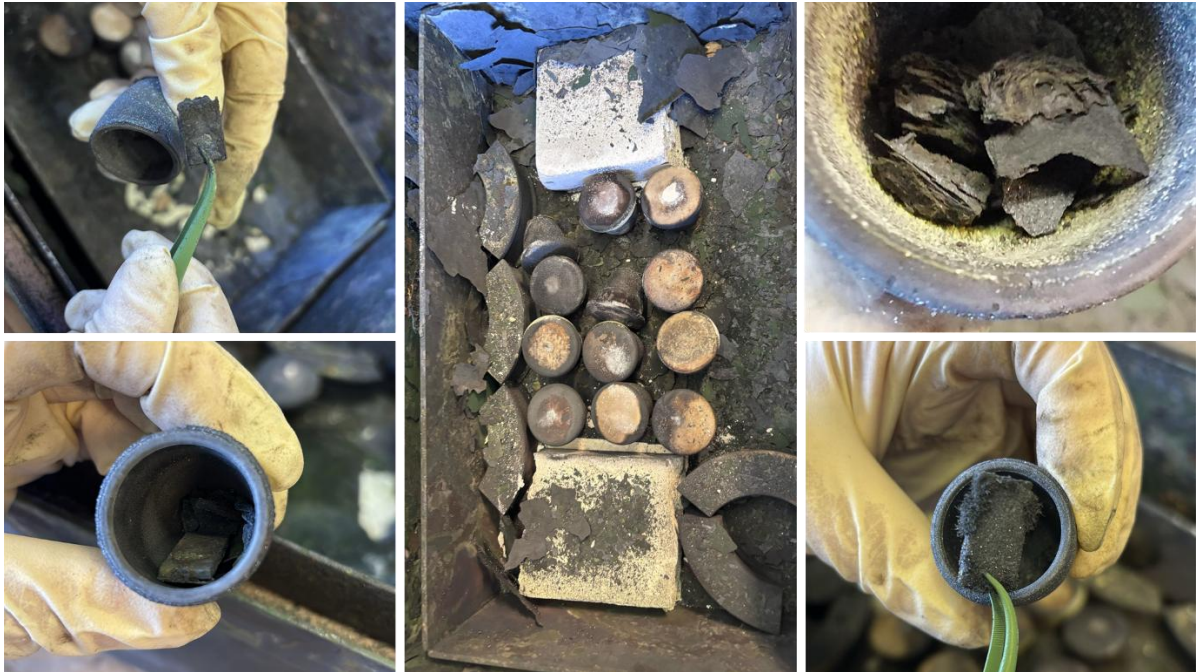
Figura 30 – Apertura della storta alla fine del terzo ed ultimo campionamento.

Infine, il sistema è stato trasportato a URM2. All'apertura del contenitore è stato rilevato un grave danneggiamento delle pareti di Inconel della storta ed una rilevante evaporazione del sale.

Inoltre, gran parte dei provini metallici sono risultati distrutti o pesantemente danneggiati, come mostrato in Figura 30.

Dopo la terza prova, tutte le leghe hanno mostrato evidenti segni di corrosione. Dai risultati delle analisi metallografiche della LA1.9, Alloy X e C-276 hanno completamente perso l'integrità strutturale, mentre la versione rivestita con Al_2O_3 ha subito esfoliazioni dai bordi non protetti. Il molibdeno è risultato il più resistente, ma poco pratico per via dell'alto costo. Alloy X con rivestimento in Al_2O_3 risulta promettente, sebbene richieda un miglioramento nella tecnica di applicazione.
