Ricerca di Sistema elettrico

Studio sperimentale su scala di laboratorio del processo di
pirolisi del biogas/biometano (LA1.6)

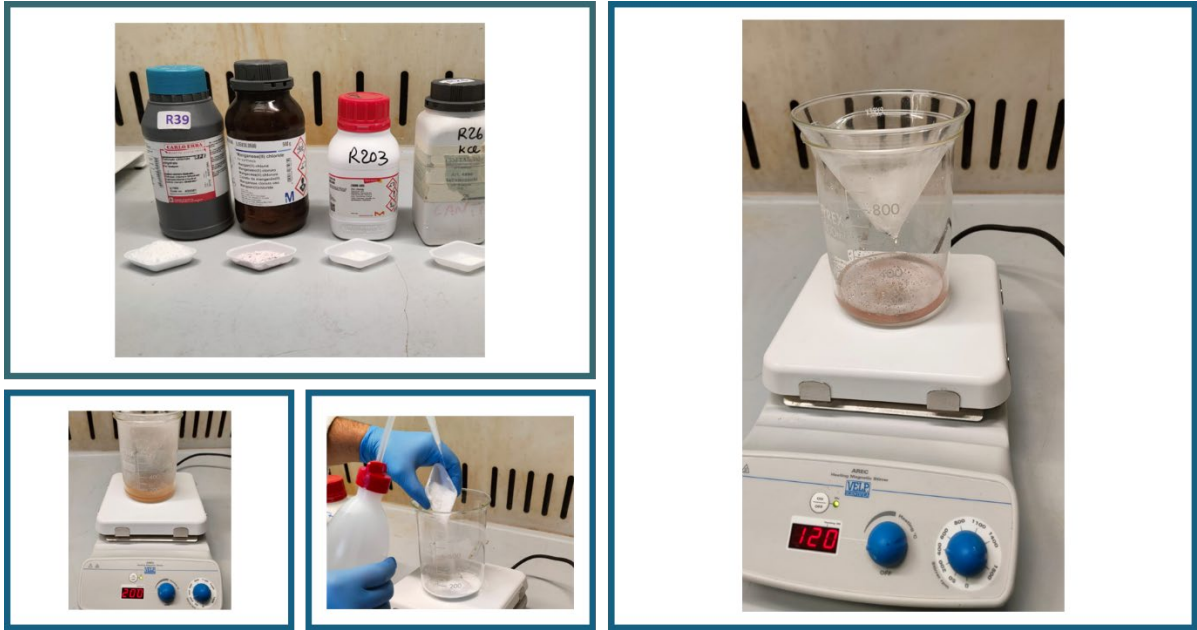
Figura 25 - Preparazione miscela quinaria per prove corrosione. Dopo le pesate, i cinque sali sono disciolti in acqua, mescolati ed il solvente lentamente evaporato.

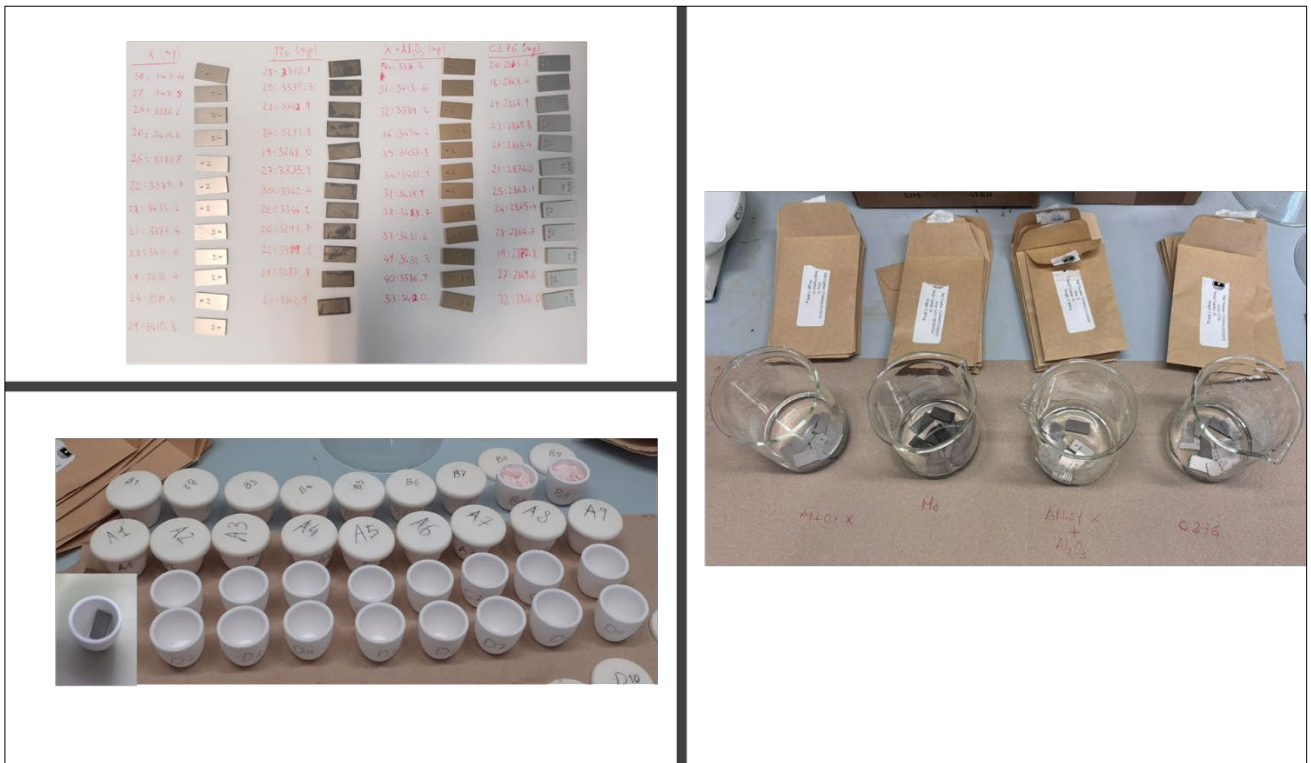
Figura 26 - Foto dei provini utilizzati per le prove di corrosione, suddivisi per tipo di acciaio, e i contenitori di allumina con tappo nei quali vengono inseriti.

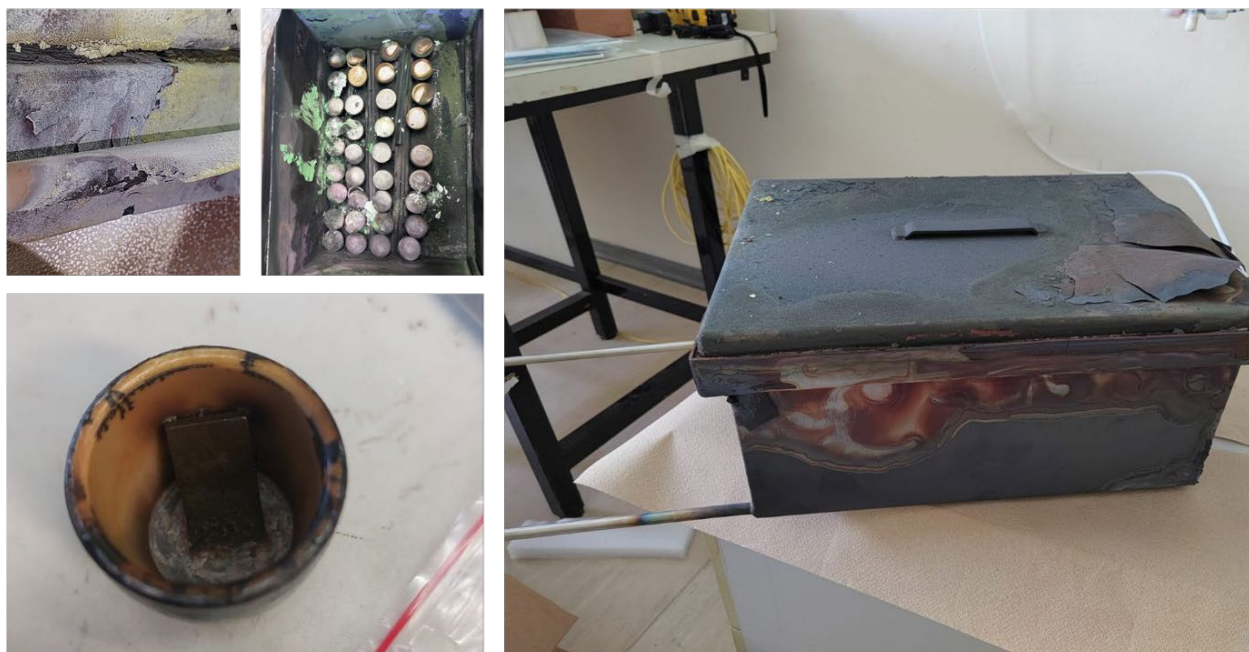
Figura 30 - Foto che evidenziano i danni provocati dalla volatilità della miscela di sale fuoriuscito dai crogioli: si osservano parti corrose e danneggiate e il sale uscito dall'interno dei crogioli

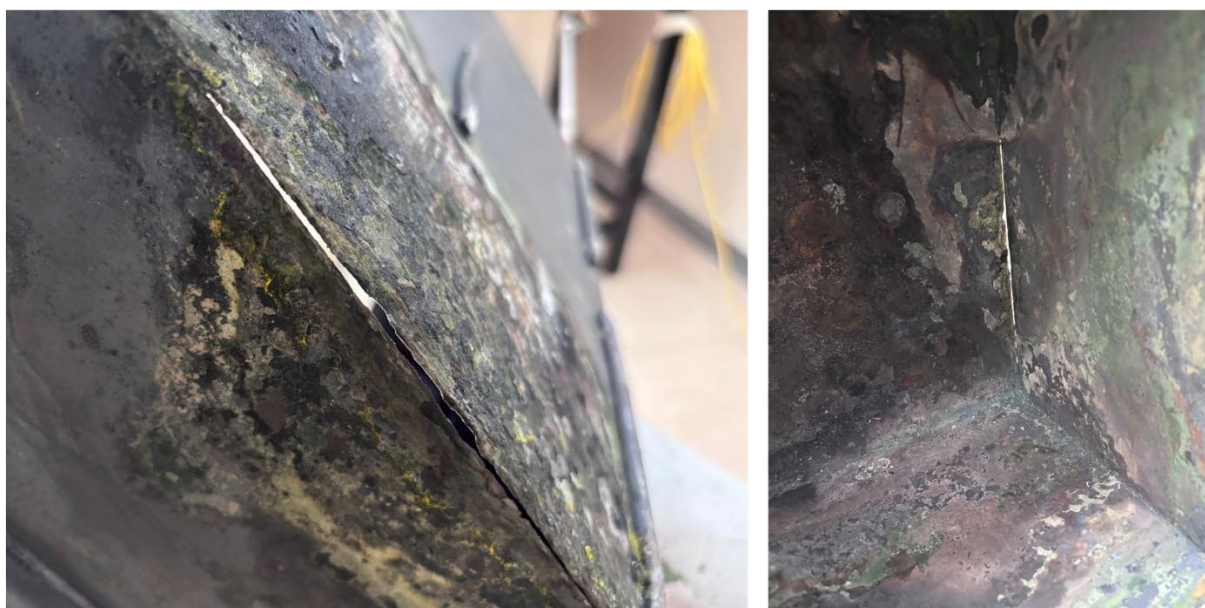
Figura 31 - Foto che evidenziano la fessurazione della storta a seguito di corrosione

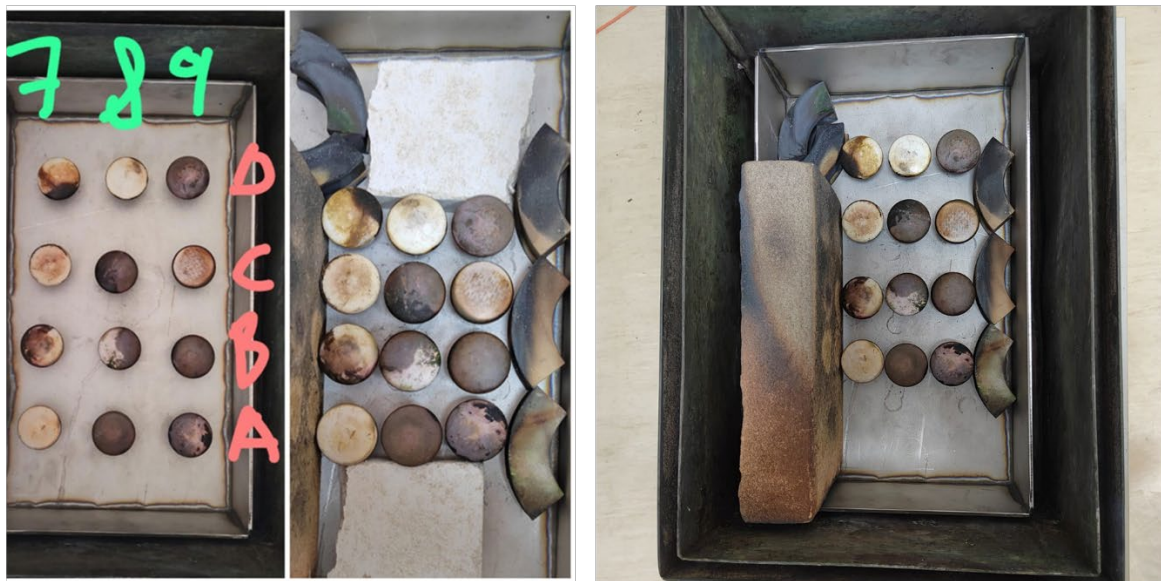
Figura 32 - Setup di corrosione riempito e pronto per il terzo campionamento (a sinistra); la storta riparata in cui è stato inserito un ulteriore vassoio di contenimento in Inconel 601 (a destra).

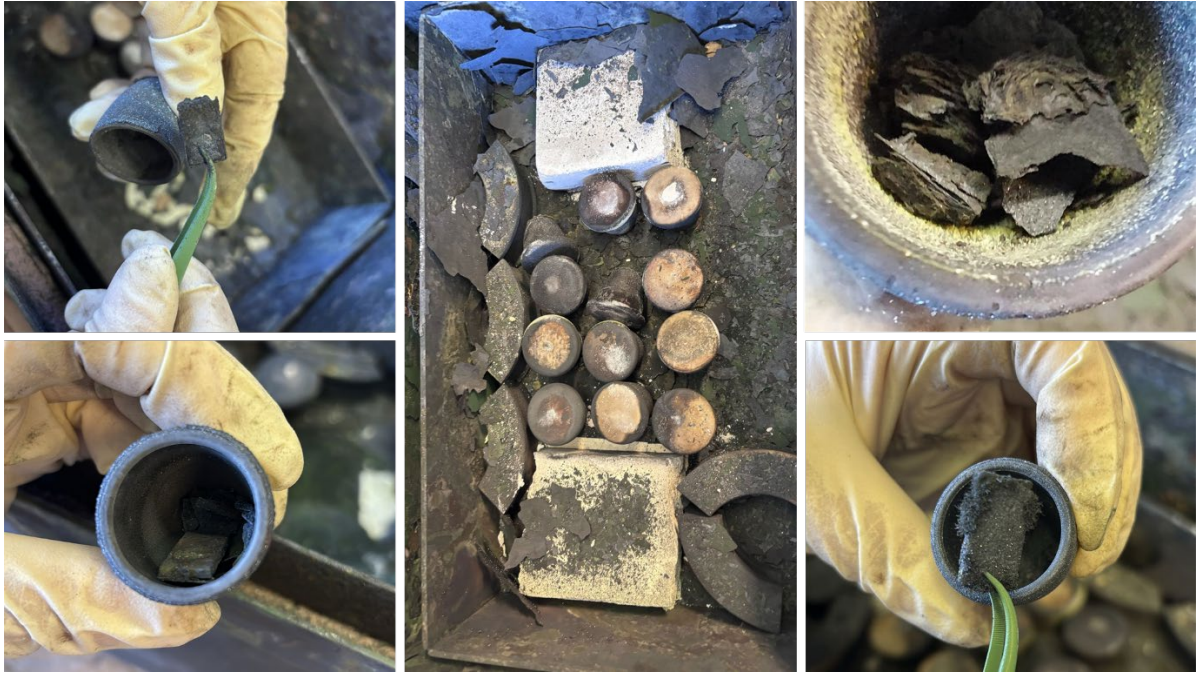
Figura 33 – Apertura della storta alla fine del terzo ed ultimo campionamento.
