## **Efficientamento energetico di complessi di edifici storici e vincolati: caratterizzazione di casi studio reali (LA1.4)**

EFFICIENTAMENTO ENERGETICO DI COMPLESSI DI EDIFICI STORICI E VINCOLATI: CARATTERIZZAZIONE DI CASI STUDIO REALI (LA1.4)

Report Ricerca di Sistema Elettrico

Progetto: *Edifici ad alta efficienza per la transizione energetica*

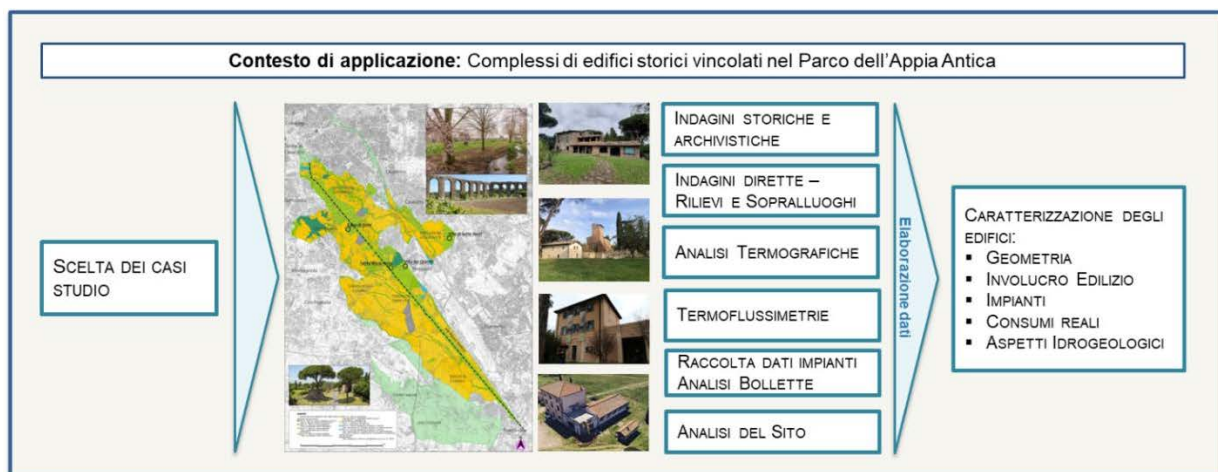
Figura 2. Schematizzazione della metodologia applicata.

Ai fini dell'analisi, è stato utilizzato un approccio metodologico pratico-applicativo (Figura 2) finalizzato ad acquisire tutte le informazioni utili alla caratterizzazione termofisica degli edifici, spesso di non facile valutazione in casi di studio reali di carattere storico (Cfr. Cap. 5 - Report esteso).

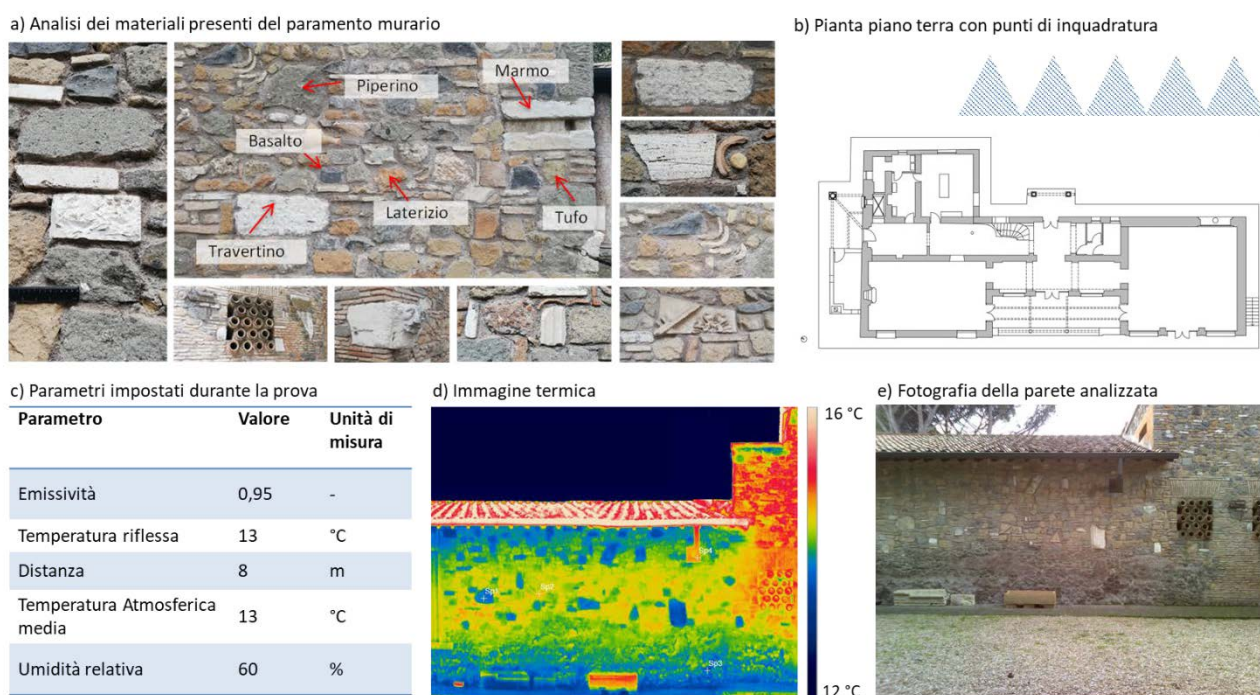
**Figura 3. Esempio di indagine termografica sul casale di Capo di Bove.**

Per ogni caso studio, è stata condotta un’indagine termografica sulle componenti verticali opache dell’edificio (cfr. Parr. 6.3, 7.3, 8.3, 9.3 del Report esteso). Essa ha permesso di identificare in modo qualitativo la presenza di punti critici, come ponti termici e discontinuità murarie, elementi che influiscono significativamente sulle prestazioni termiche dell’involucro edilizio. Inoltre, ha fornito spunti interessanti per una migliore comprensione delle stratigrafie storiche dei componenti di involucro e dei materiali utilizzati (Figura 3).

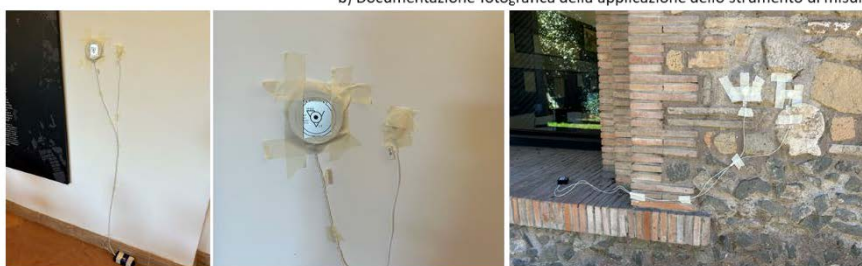
Figura 4. Esempio di campagna sperimentale condotta con termoflussimetro su una muratura esterna di Capo di Bove.

Le ispezioni preliminari hanno, inoltre, permesso di avviare alcune campagne di misura con l’utilizzo di termoflussimetri (cfr. Parr. 6.4, 7.4, 8.4, 9.4 - Report esteso), nel tentativo di quantificare le dispersioni termiche attraverso l’involucro edilizio e calcolare la trasmittanza termica delle tipologie costruttive indagate con il metodo della media progressiva (Figura 4).

a) Punto di misura in pianta

b) Documentazione fotografica della applicazione dello strumento di misura

c) Andamento della conduttanza e della trasmittanza termica nella parete indagata

d) Ipotesi di stratigrafia della parete indagata

N. strato	Materiale	Spessore (m)	Conducibilità termica (W/mK)	Resistenza termica (m²K/W)
1	Intonaco	0,02	0,70	0,029
2	Mattone forato	0,08	0,29	0,273
3	Intercapedine d'aria	0,05	-	0,180
4	Muratura in tufo/mista	0,69	1,50±0,63	0,460±1,095

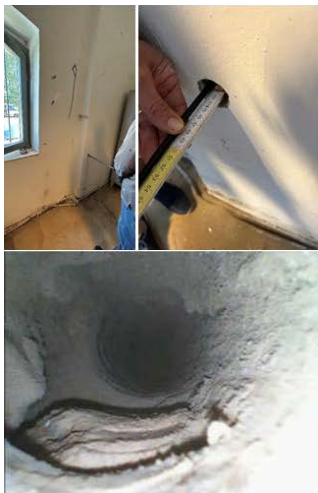
**Figura 5. Esempio di caratterizzazione di una delle murature di Villa di Sette Bassi con documentazione fotografica della video-ispezione effettuata.**

Le indagini descritte, assieme ad alcune video-ispezioni autorizzate dall'Ente Parco, hanno permesso la caratterizzazione delle stratigrafie dei principali componenti di involucro. Laddove non è stato possibile dedurre tali informazioni dalle campagne sperimentali sono state effettuate alcune ipotesi coerenti con le notizie storiche sulle tecniche costruttive e con i dati di letteratura.

Strato	Descrizione	Spessore (m)	Conduttività (W/mK)	Resistenza (m <sup>2</sup> K/W)	Densità (Kg/m <sup>3</sup> )	Massa superficiale (Kg/m <sup>2</sup> )	Calore specifico (J/KgK)
	Rsi			0,130			
1	Intonaco interno	0,03	0,70	0,043	1400	42	1000
2	Muratura in tufo	0,40	0,63-1,70	0,635-0,259	1500-2300	600-920	1000
3	Intonaco esterno	0,03	0,70	0,043	1400	42	1000
	Rse			0,04

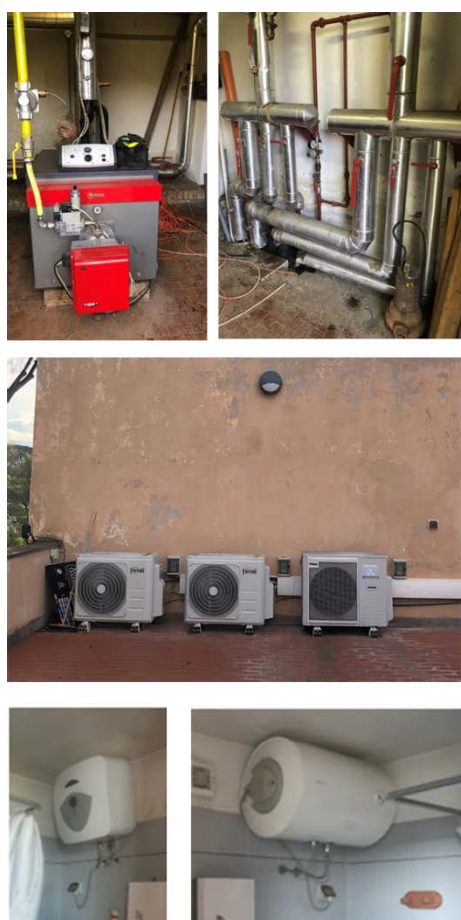
**Figura 7. Esempio di Quadro di sintesi con le caratteristiche dei principali sistemi di generazione per i servizi di riscaldamento, raffrescamento e acqua calda sanitaria nel complesso di Villa dei Quintili.**

Nella maggior parte degli edifici i servizi di riscaldamento e raffrescamento utilizzano generatori a pompa di calore, ad esclusione di Villa dei Quintili, dotata anche di una caldaia a gas per il riscaldamento. Nell'edificio principale di Capo di Bove la pompa di calore alimenta anche due unità di trattamento dell'aria (portate fino a 2000 m<sup>3</sup>/h) per la climatizzazione della sala espositiva e della sala conferenze. I terminali di emissione più diffusi sono del tipo radiatori e ventilconvettori. Soltanto nel complesso di Santa Maria Nova è presente un sistema a pavimento radiante nell'ala espositiva di ingresso del casale e al piano terra della dependance (dove non risulta funzionante).

Riscaldamento		
Caldaia tradizionale RIELLO RTQ 115 3S	Potenza al focolare max.	115 kW
	Potenza al focolare min.	90 kW
	Potenza termica utile max 80°-60° C	109,7 kW
	Potenza termica utile min 80°-60° C	86,6 kW
	Rendimento 80°-60° C a P.max.	95,8 %
	Rendimento 80°-60° C a P.min.	96,2 %
	Rendimento utile 30%	99,7 %
Riscaldamento		
PdC Ferroli-U.E. Diamant 27-3	Capacità termica	8,21 kW
	Potenza assorbita	2,10 kW
PdC Mitsubishi SCM80ZF-S	Capacità termica	9,30 kW
	Potenza assorbita	2,43 kW
Raffrescamento		
PdC Ferroli-U.E. Diamant 27-3	Capacità termica	7,92 kW
	Potenza assorbita	2,45 kW
PdC Mitsubishi Air Conditioner, Split Type - Modello SCM80ZF-S	Capacità termica	8,00 kW
	Potenza assorbita	2,38 kW
Acqua Calda Sanitaria		
Boiler elettrico Andris	Potenza assorbita	1,5 kW
	Capacità	30 l
Boiler elettrico Perla	Potenza assorbita	1,2 kW
	Capacità	75 l
