Misure ed analisi del thermal comfort e IAQ in edifici del terziario ed implicazioni di carattere energetico parte I (LA1.13)

Report Ricerca di Sistema Elettrico

Progetto: Progetto 1.5 - Edifici ad alta efficienza per la transizione energetica - WP.1 Strumenti e tecnologie per la riqualificazione del parco edilizio nazionale

Linea di attività: LA 1.13 Misure ed analisi del thermal comfort e IAQ in edifici del terziario ed implicazioni di carattere energetico - Parte I

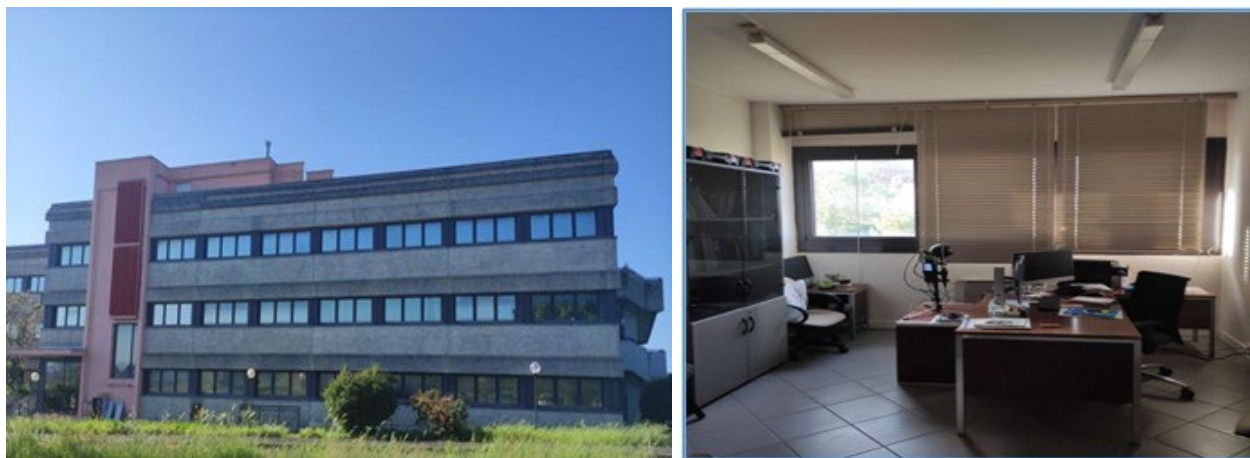
L'edificio F83 oggetto di studio (Figura 1) è ubicato presso l'area Capanna del Centro Ricerche ENEA Casaccia di Roma.

In pianta, l'edificio risulta orientato sull'asse principale est-ovest e gli uffici, essendo disposti sui lati lunghi, hanno esposizione nord e sud e sono serviti da un corridoio centrale. In ciascuno di essi, sono presenti uno o due occupanti. L'edificio, che si sviluppa su tre piani con copertura a lastrico solare, è dotato di ascensore, sala server e laboratori al piano terra e sala riunioni al secondo piano, oltre ai servizi igienici presenti su tutti i piani.

Anche gli uffici sono simili, dunque si può schematizzare l'ufficio-tipo avente superficie di 20 m² e volume di 60 m³ (Figura 1).

Figura 1. Caso studio: edificio F83 – Centro Ricerche ENEA Casaccia di Roma (sinistra) e interno ufficio – tipo (destra)

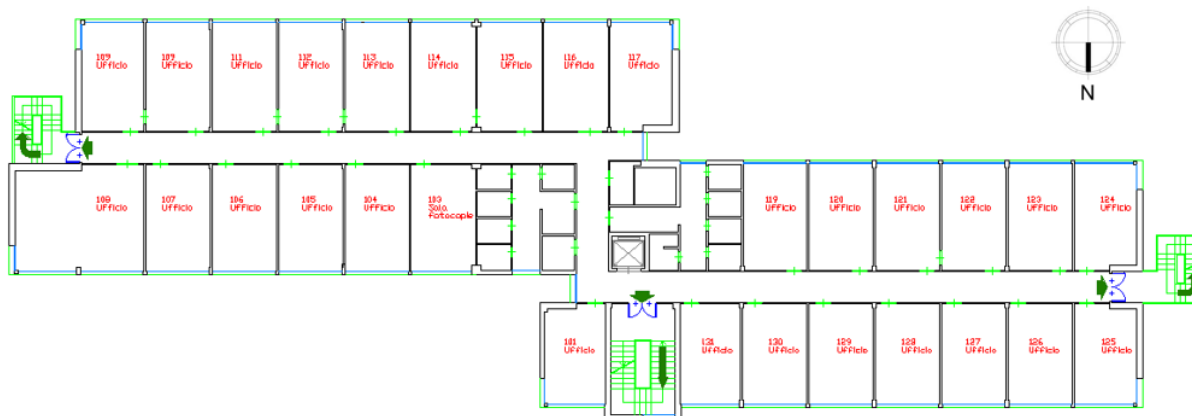
I piani sono caratterizzati da una distribuzione planimetrica analoga, di conseguenza, è possibile definire il piano-tipo (Figura 2) con area di 900 m² e volume pari a 2700 m³.

Figura 2. Pianta piano-tipo – edificio F83

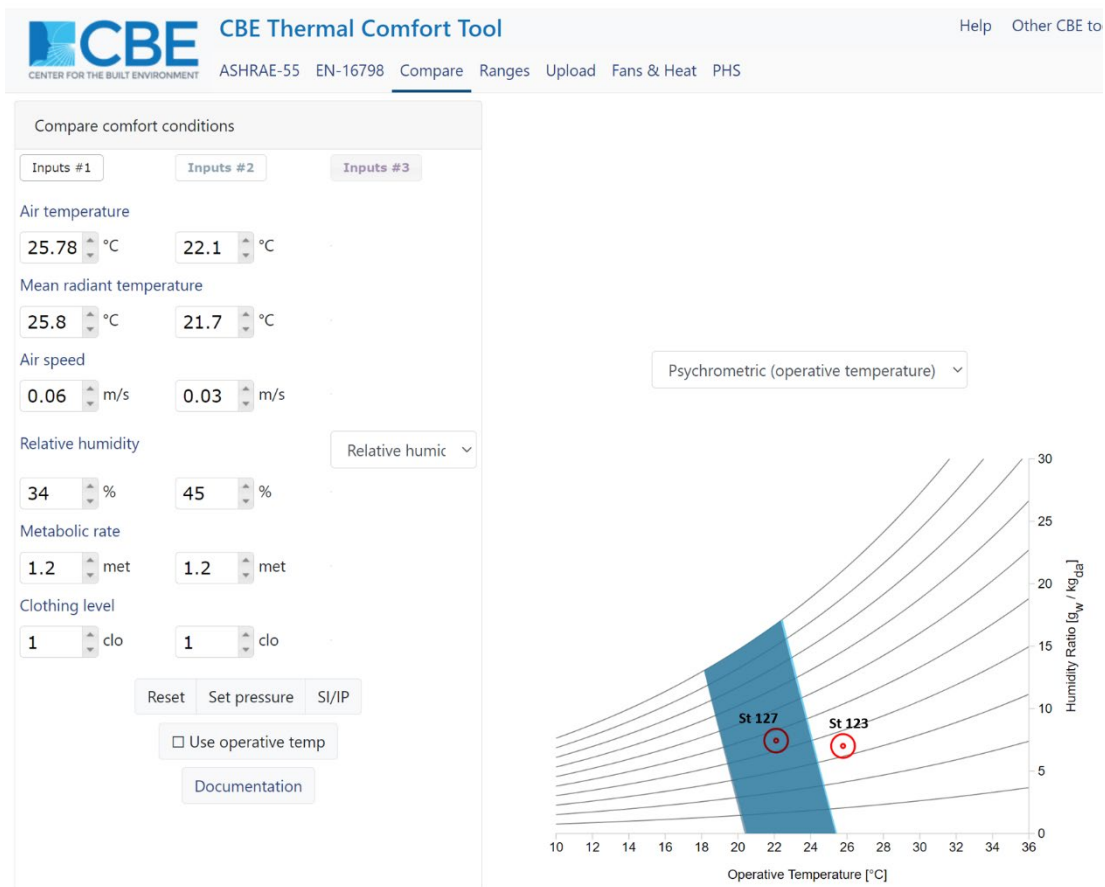
La stanza 123 rappresenta un esempio significativo di ciò che accade nella quasi totalità degli uffici con esposizione sud (**vedi** Allegato_LA 1.13_Report esteso), mentre situazioni diverse si registrano negli ambienti con esposizione nord. Il grafico di confronto diretto con l'ufficio 127 evidenzia bene le differenti condizioni termoisometriche riscontrate (Figura 5). Il confronto fra gli uffici, sostanzialmente, con posizionamento quasi speculare e con differente esposizione, mostra un evidente sovrariscaldamento nella stanza 123, con una differenza di circa 4 °C tra le temperature interne, e dell'11% di RH. Tali discrepanze si riflettono in termini di temperatura operativa, relativa al periodo considerato (tra 22/11/2022 e 7/12/2022), la quale per la stanza 123, risulta, chiaramente, al di fuori dei range di accettabilità.

Figura 5. Confronto T operativa tra uffici con differente esposizione

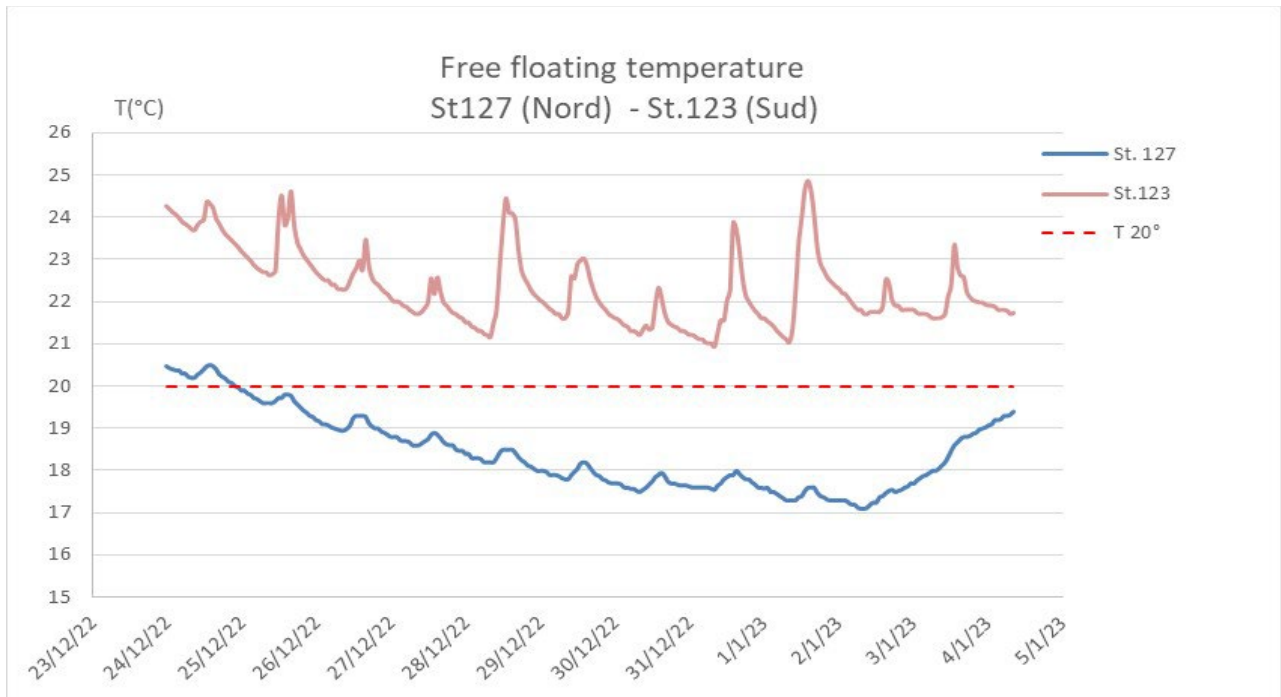
Figura 6. Confronto della Tair negli uffici 123 e 127 ad impianto spento (free floating)

L'andamento di free-floating della temperatura interna di due uffici con orientamento speculare, la stanza 123 a sud e la stanza 127 a nord, durante la chiusura del Centro Ricerche Casaccia nel periodo delle feste natalizie conferma una situazione di non omogeneità tra gli uffici con opposta esposizione, anche nei periodi di impianto spento. A partire dal 24 dicembre 2022, in assenza di occupanti e con impianto di riscaldamento spento, i due uffici mostrano un progressivo trend di riduzione delle temperature interne, ma con differenze piuttosto evidenti. La stanza 127, esposta a nord, mostra una riduzione quasi costante della temperatura dai 20,5 °C registrati il 24 dicembre 2022 ai circa 17 °C di temperatura minima del 3 gennaio 2023. Nella stanza 123 invece, che espone verso il lato sud, si parte da una temperatura di circa 24,3 °C per arrivare a circa 21 °C di minima, ma l'abbassamento della temperatura è intervallato da picchi di risalita nelle ore centrali della giornata, dovuti agli apporti solari che mantengono, comunque, l'andamento complessivo della temperatura sempre al di sopra dei 20 °C. Complessivamente nei 10 giorni di chiusura, si registra una differenza media di circa 4 °C tra i due ambienti.
