Analisi metallografiche di materiali di contenimento sottoposti a test di compatibilità con bagni fusi ad alta temperatura utilizzabili per la pirolisi del biogas/biometano.

LA 1.9: Produzione di idrogeno da pirolisi da biogas/biometano in bagni fusi: analisi metallografiche dei materiali sottoposti a test di compatibilità ad alta temperatura

C. D'Ottavi, M. Battaglia, S. Licoccia (Università di Roma Tor Vergata)

Dicembre 2024

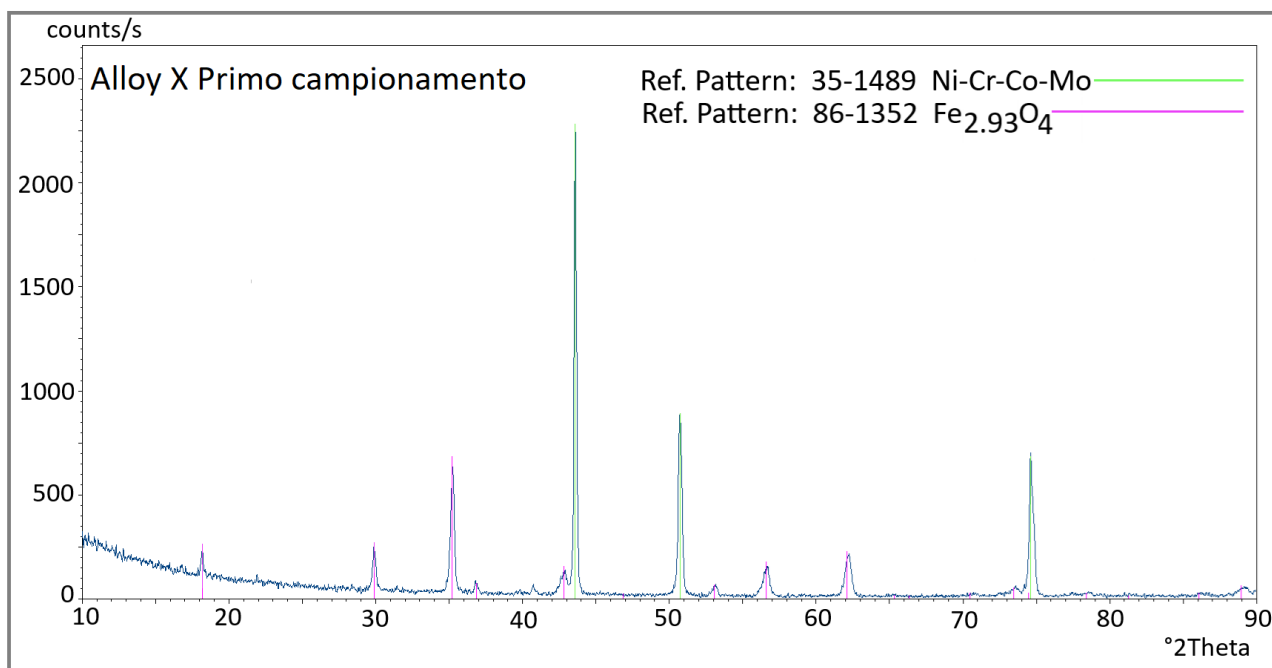
Si evidenzia la presenza di magnetite in discrete quantità, ma non è possibile ottenere altre informazioni da questo tipo di screening.

Figura 11- Difrattogramma della Lega Alloy X dopo il primo campionamento

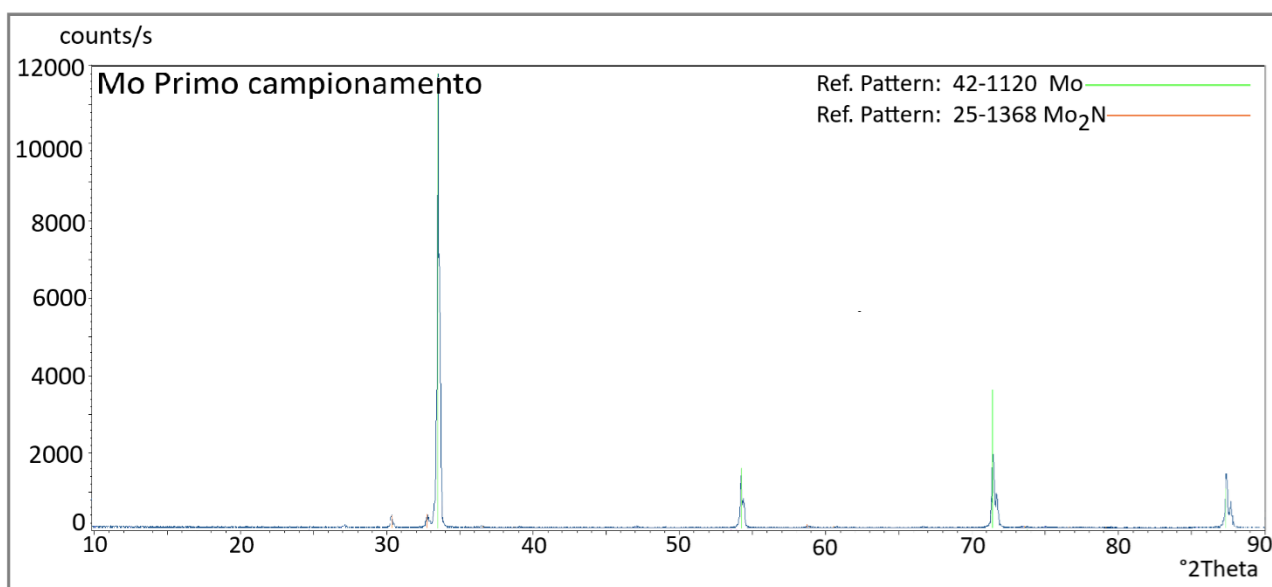
L'analisi X del molibdeno evidenzia la formazione di nitrato di molibdeno, in piccole percentuali, che tendenzialmente ne aumenta la resistenza alla corrosione.

Figura 12 - Difrattogramma del provino di Molibdeno dopo il primo campionamento.

Le immagini EDS mostrano meglio lo strato, il ferro è puro, non è legato all'ossigeno per formare l'ossido, è presente diffusamente su tutta la superficie e sembra avere una discreta adesione. lo strato è molto sottile, motivo per il quale non è stato rilevato come fase all'analisi ai Raggi X di Figura 12.

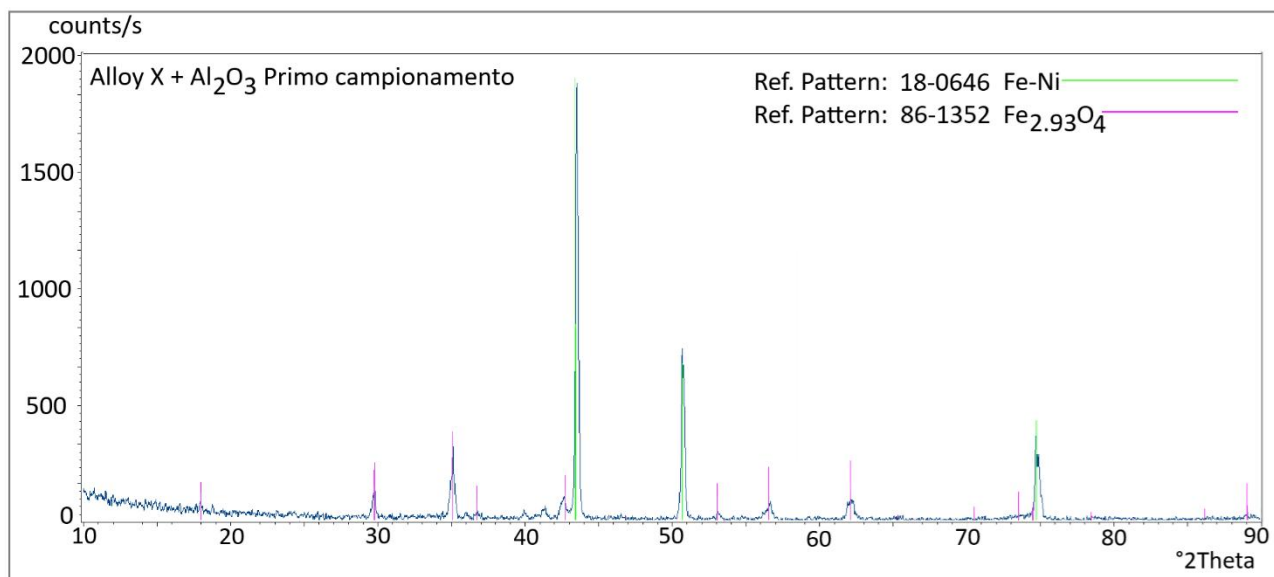
L'analisi ai Raggi X dei provini di questa lega rivestita, indica una minor presenza di magnetite rispetto alla lega Alloy X non rivestita, segno che lo sputter di allumina ne ha protetto la superficie. Non è visibile la fase di allumina  $\text{Al}_2\text{O}_3$  depositata essendo troppo sottile per essere rilevata con geometria non radente utilizzata in questa campagna di caratterizzazione.

Figura 13 - Diffrattogramma della Lega Alloy X con sputter di  $\text{Al}_2\text{O}_3$  dopo il primo campionamento.

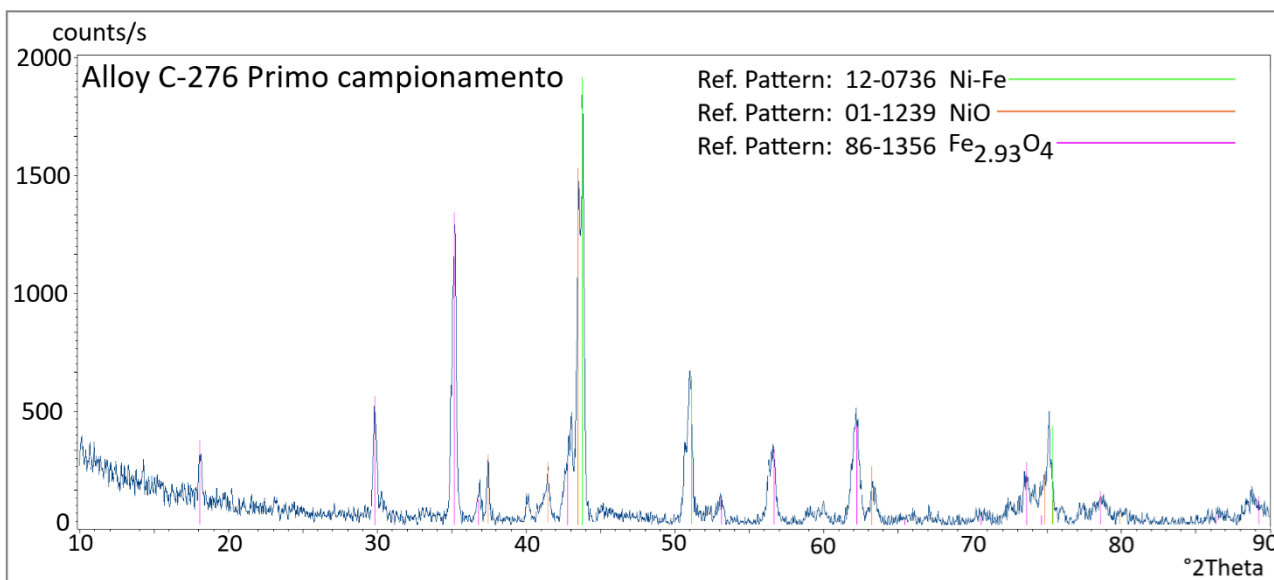
L'analisi a Raggi X di questa lega dopo il primo campionamento, evidenziano ossidi di Fe e Ni in quantità non trascurabile. Le analisi SEM ne confermano la presenza.

Figura 14 - Diffrattogrammi del provino di Alloy C-276 dopo il primo campionamento.

Le immagini SEM dei provini della lega A Alloy C-276 dopo il primo campionamento mostrano una superficie non omogenea, con piccole aree ricoperte da ossidi, a conferma dell'analisi XRD di Figura 14, mentre la maggior parte della matrice rimasta libera è composta soprattutto di molibdeno e cromo come mostrato nell'analisi EDS di Figura 22, e. Non sono visibili alterazioni, ma la percentuale di ossido è confermata dalle analisi, a dimostrazione dell'ingresso nella storta di aria venuta a contatto con i provini nei crogioli ormai privi di sali fusi.

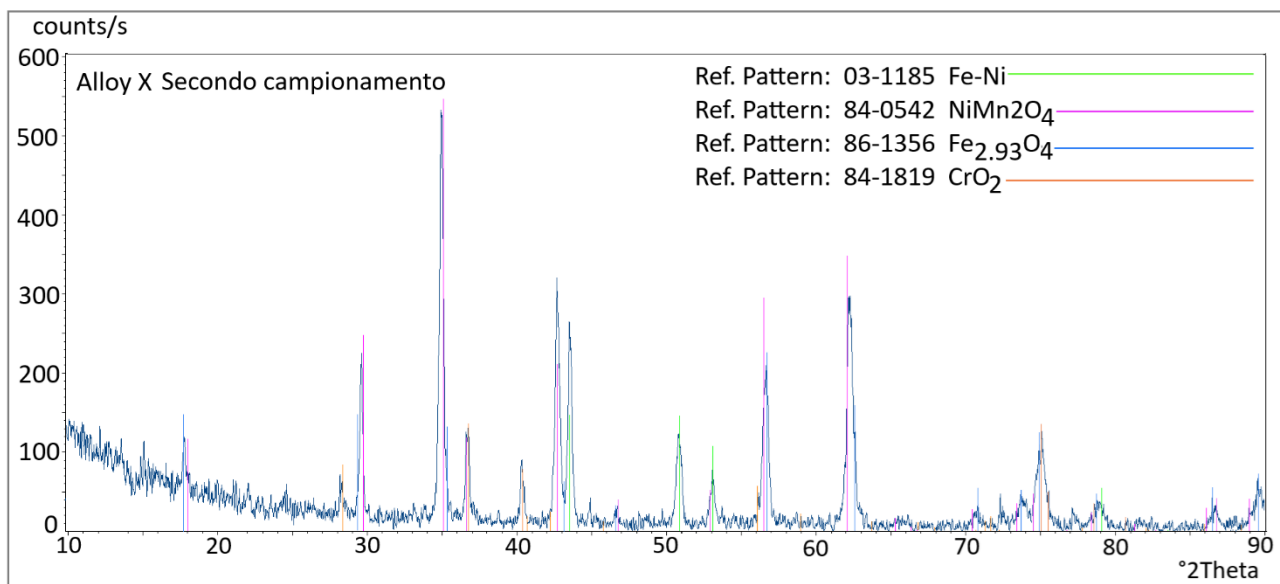
Le analisi XRD si indicano presenza di magnetite e di ossido di nichel-manganese in discrete quantità, oltre alla presenza di ossido di cromo

Figura 24 - Difrattogramma della Lega Alloy X dopo il secondo campionamento

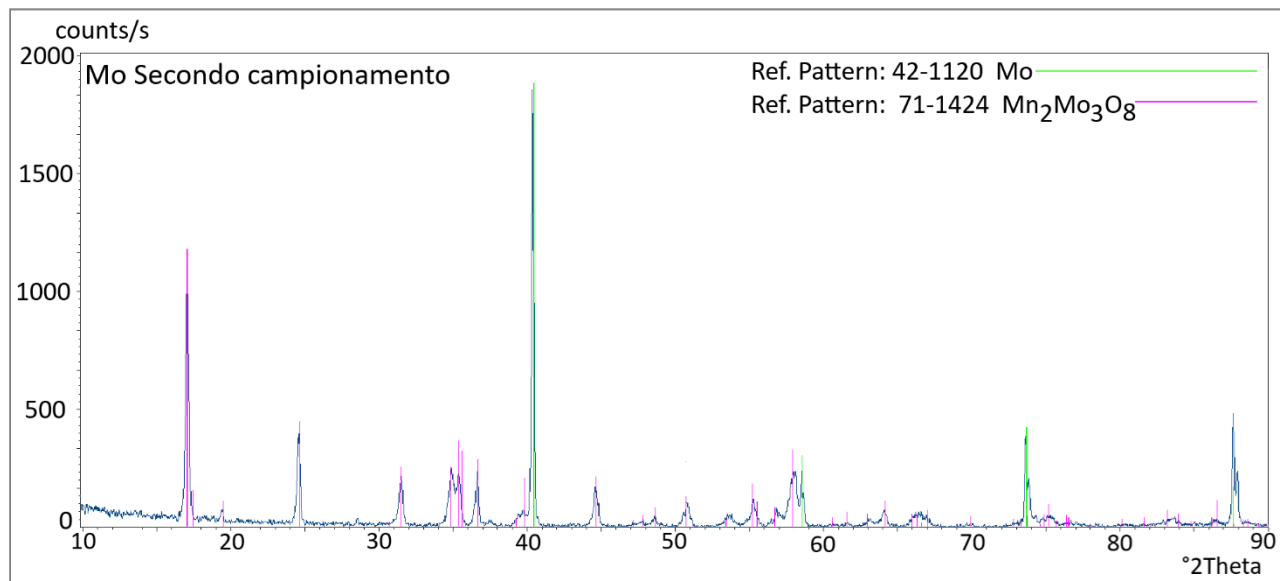
Il diffrattogramma di questa serie di provini evidenzia la formazione di manganese-molibdeno ossido in modeste quantità, a dimostrazione che il nitrato di molibdeno, formatosi nel primo test a 1000 °C per 100h, si è trasformato in ossido con l'intrusione di aria e la perdita di inertizzazione, esponendo la superficie agli attacchi corrosivi dei sali.

Figura 25 - Difrattogramma del molibdeno dopo il secondo campionamento

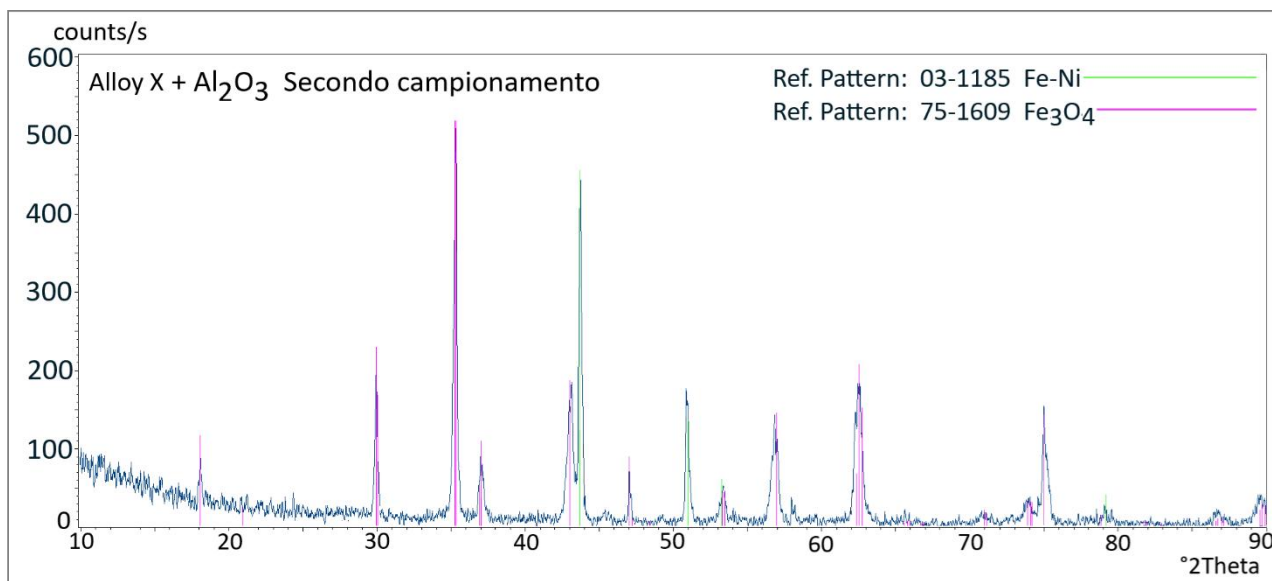
Le analisi ai raggi X di questi provini convalidano le analisi di mappa EDS sia sulla tipologia di ossido che sulla quantificazione. La presenza di ossidi è un ostacolo per lo svolgimento dei test e la caratterizzazione del materiale.

Figura 26 - Diffratogramma della Lega Alloy X con sputter di  $\text{Al}_2\text{O}_3$  dopo il secondo campionamento.

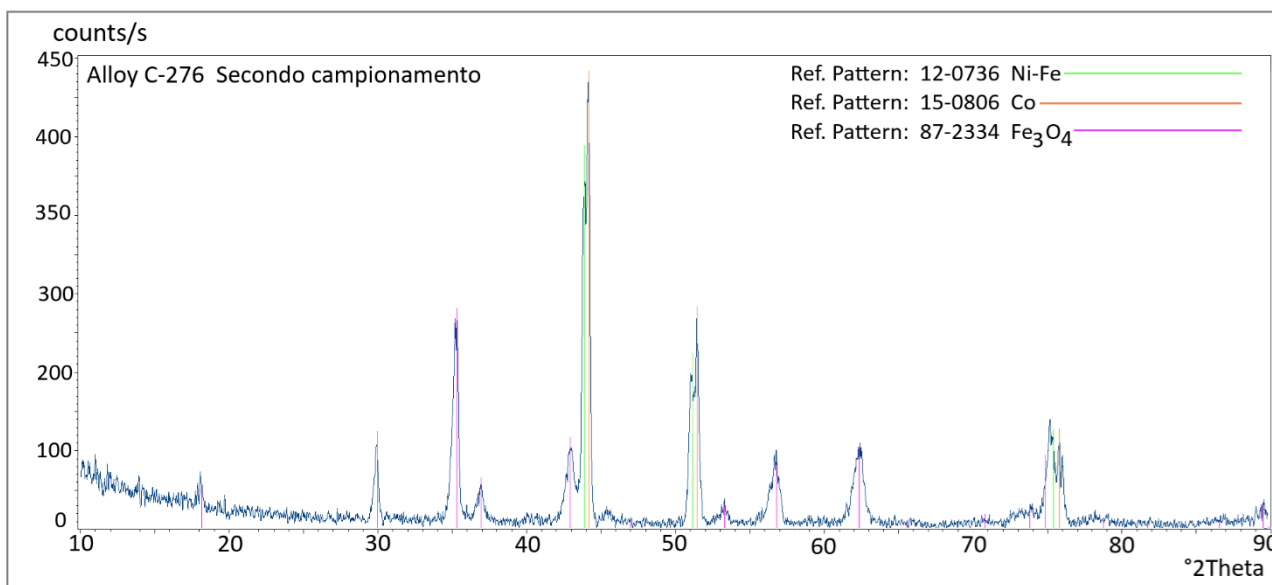
Anche per questi provini le problematiche sono le stesse, la presenza di ossido di ferro magnetite non è abbastanza estesa.

Figura 27 - Diffratogramma della Lega Alloy C-276 dopo il secondo campionamento

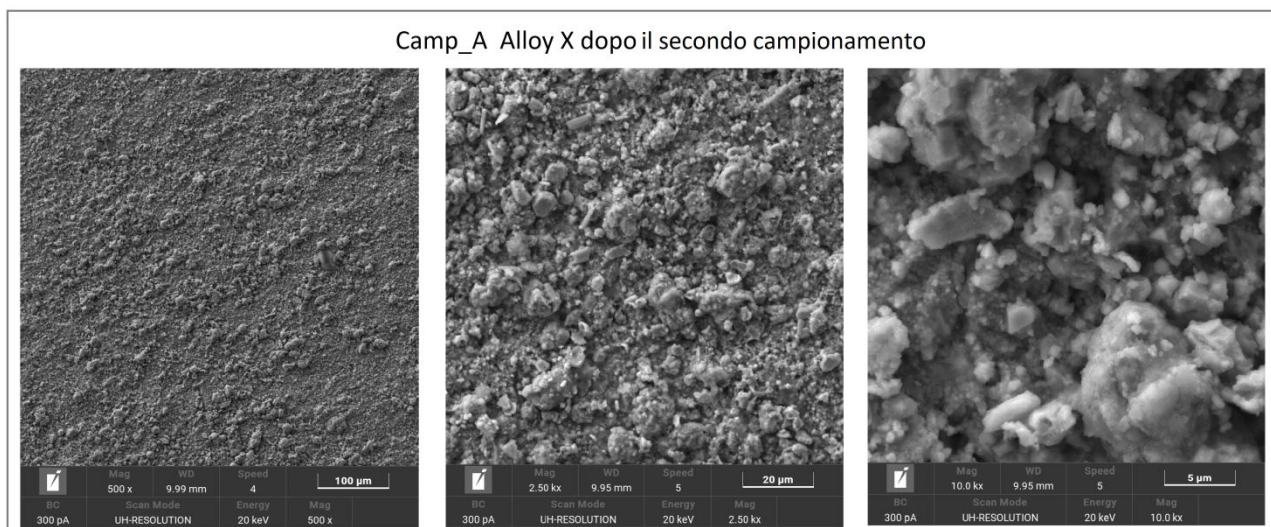
Le immagini SEM eseguite su questi provini sono piuttosto discordanti a causa della variabilità dei contesti sperimentali. Si cominciano a delineare i primi segni di corrosione soprattutto nelle parti di provino non rimaste immerse nei sali fusi, ma qui nelle immagini di Figura 28, si è preso come riferimento per le indagini, la parte di provino rimasto sommerso dai sali, anche se in minima quantità, essendo questo lo scopo di questa campagna di prove.

Gli ossidi sono più stratificati e hanno ricoperto tutta la superficie dei provini.

Figura 28 - Immagini SEM della superficie dopo il secondo campionamento. Magnitudo 500X, 2.5KX, 10KX.

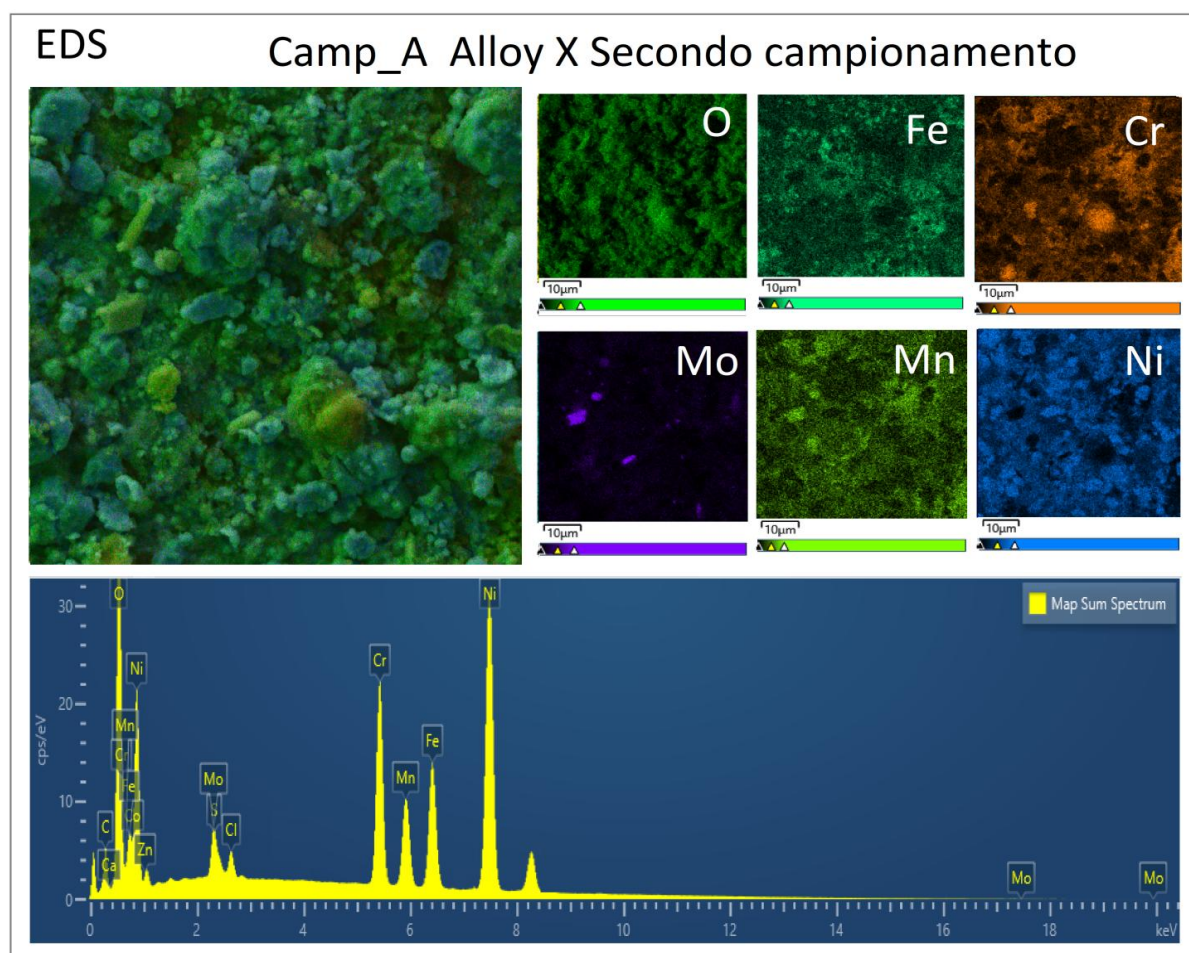
Figura 29 - Analisi EDS della superficie dopo il secondo campionamento.

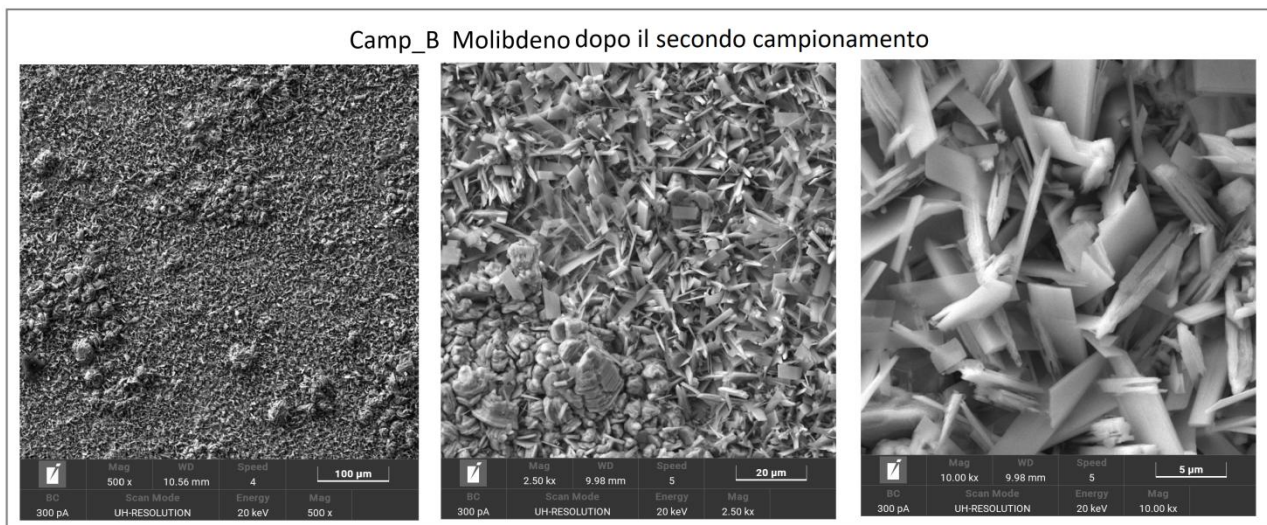
Questo provino illustra chiaramente gli effetti dell'atmosfera non inerte che si è venuta a stabilire all'interno della storta dopo il cedimento dell'involucro. Uno strato omogeneo di ossido di molibdeno ( $\text{MoO}_3$ ) e di ossido di manganese ( $\text{Mn}_2\text{O}_3$ ) si è formato, non si può stabilire se a protezione della matrice, avendo il materiale del terzo campionamento subito l'azione

distruttiva di una nuova e ben più grave rottura della storta. Le analisi a Raggi X confermano gli elementi chimici dell'EDS con individuazione di una fase di ossido di manganese e molibdeno superficiale, mentre il bulk è composto ancora da molibdeno metallico.

Figura 30 - Immagini SEM della superficie dopo il secondo campionamento. Magnitudo 500X, 2.5KX, 10KX.

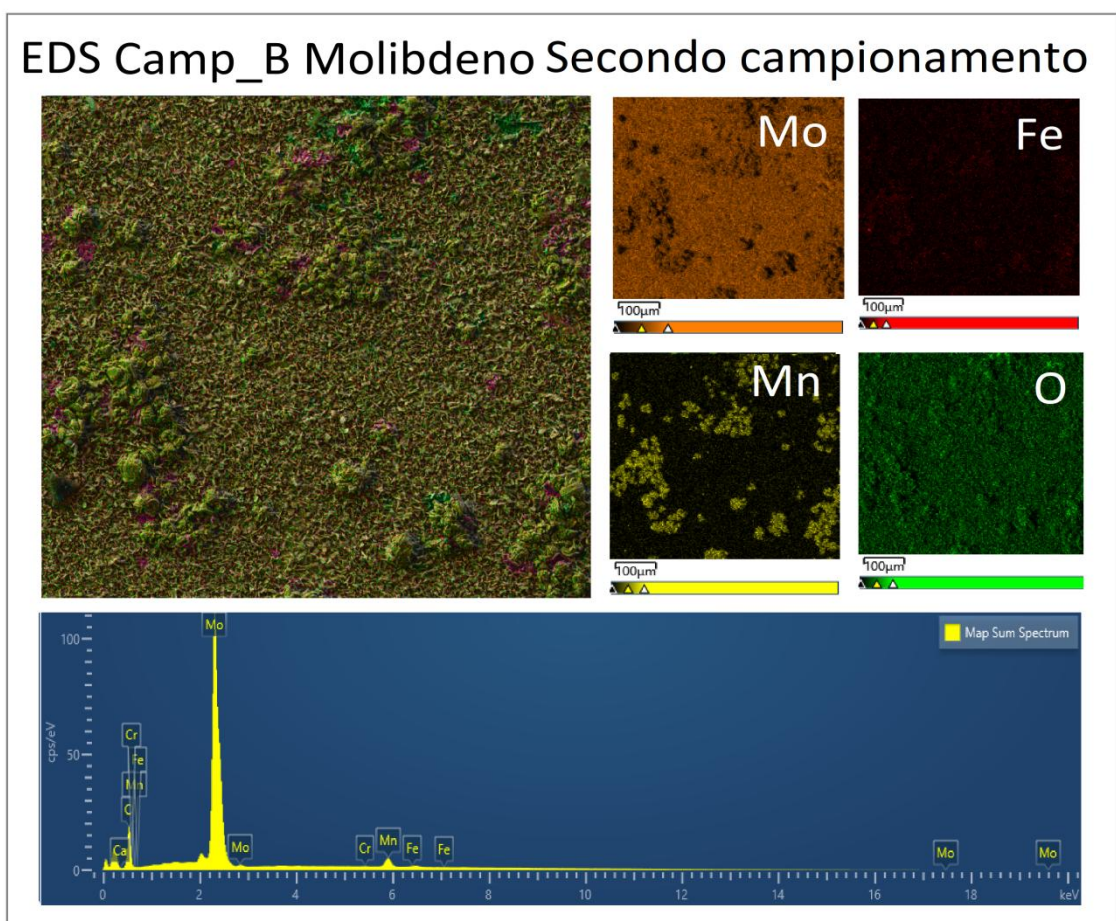
Figura 31 - Analisi EDS della superficie dopo il secondo campionamento.

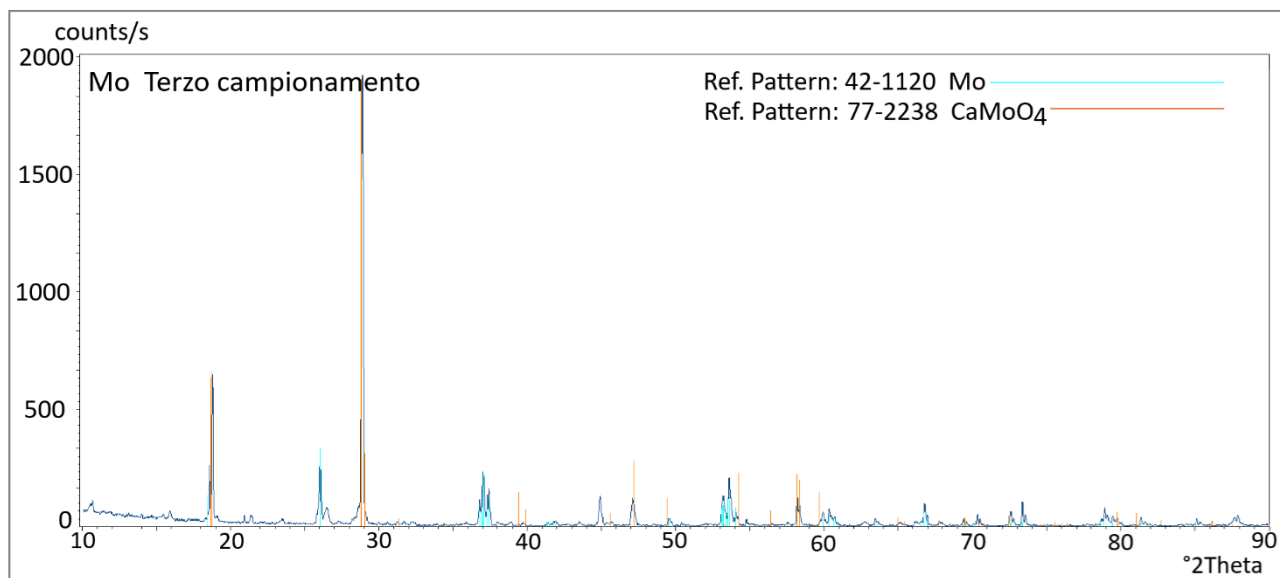
L'analisi X del molibdeno evidenzia la formazione di ossido di calcio e molibdeno, stratificato sulla superficie e concentrato solo su una parte del provino.

L'analisi EDS conferma il dato e descrive le variazioni su provino visibili anche ad occhio nudo in Figura 36.

Figura 38 - Difrattogramma del molibdeno dopo il terzo campionamento

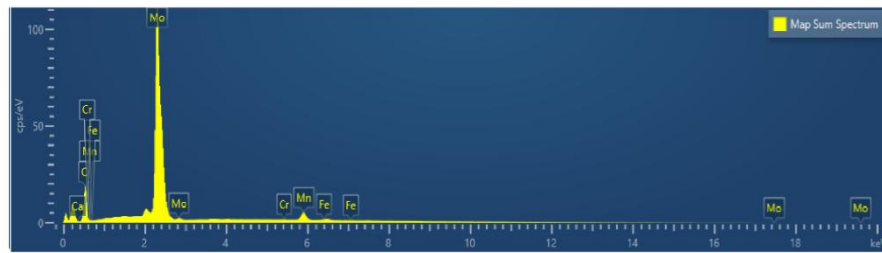
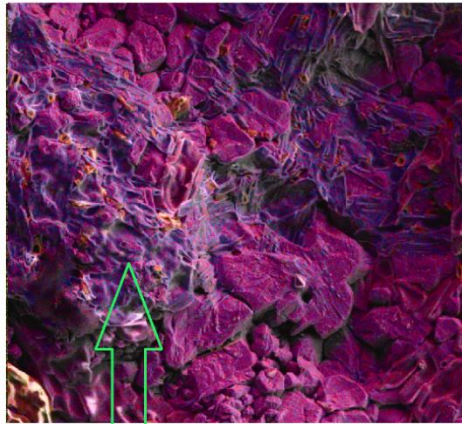
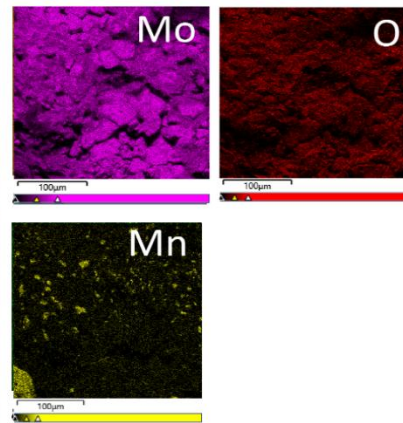
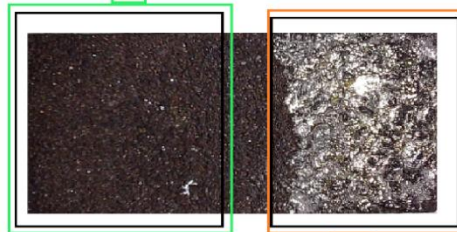
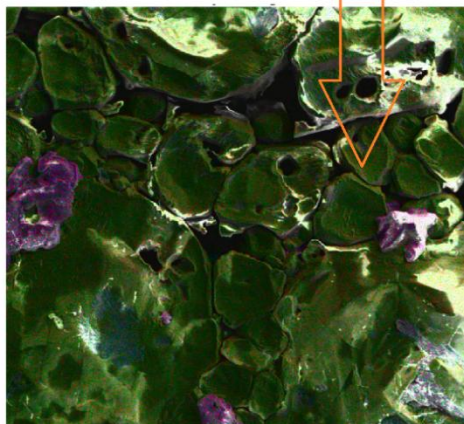
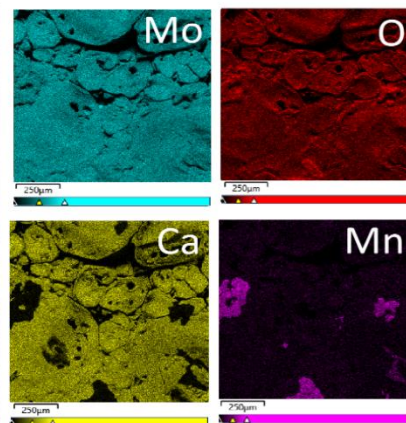
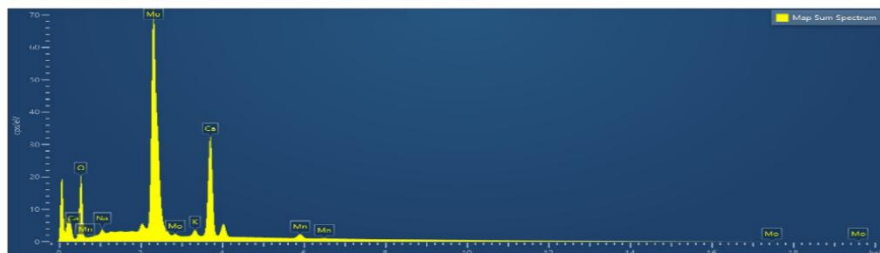
Provino Mo

Il Molibdeno sembra resistere anche dopo il terzo campionamento. Si iniziano a vedere le prime fessurazioni su una matrice ancora omogenea e monofasica in Mo. È presente una fase di ossido di calcio e molibdeno ben visibile anche ad occhio nudo per la struttura grossolana e lucente. Le analisi SEM ed EDS eseguite sia sulla parte di matrice che sullo strato brillante

evidenziano la diversa morfologia delle fasi e la diversa composizione (Figura 43 e Figura 44), confermata ai raggi X (Figura 38).

Figura 44 - Analisi EDS della superficie di molibdeno dopo il terzo campionamento.
