## Sviluppo di ricoperture per la protezione di materiali strutturali operanti in sistemi nucleari refrigerati a piombo mediante tecniche di diffusion coating

M. Bragaglia, F.R. Lamastra, F. Nanni  
M. Angiolini, S. Bassini

Settembre 2018

#### Report Ricerca di Sistema Elettrico

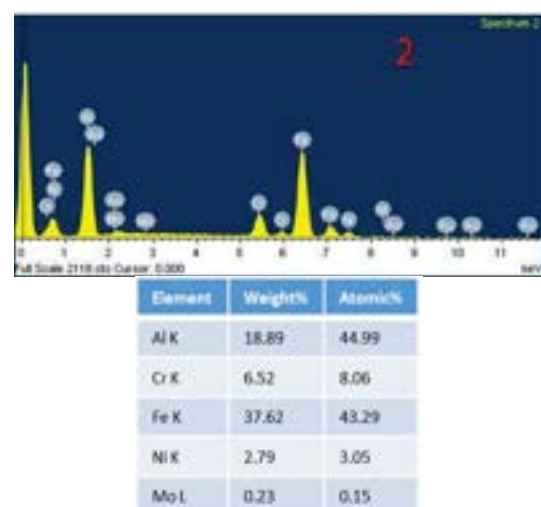
I provini attaccati chimicamente sono stati sottoposti ad analisi SEM/EDS (Fig. 11-15). In Fig. 12 è possibile osservare lo strato esterno di  $\sim 3-5 \mu\text{m}$  in cui l'elemento presente in maggior quantità è l'alluminio (vedi spettro EDS 1 e composizione elementare riportati in Fig.13a) e l'outer layer in cui le percentuali atomiche di Fe e Al sono comparabili (vedi spettro EDS 2 e composizione elementare in figura 13b).

Fig.13 (b) Spettro EDS e composizione elementare del punto 2 di Fig. 12

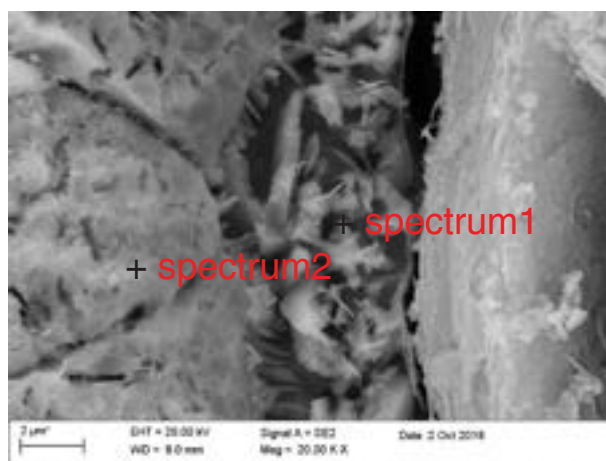
Fig. 47 Micrografia SEM diffusion coating particolare Layer esterno post attacco chimico

Fig.48 Micrografia SEM diffusion coating particolare Layer esterno post attacco chimico spettri EDX

Il diffusion coating presenta tre zone distinte un layer esterno di circa 4-5  $\mu\text{m}$  che risulta essere FeCrAl molto ricco in alluminio (fig. 47-48-49) un outer layer (Fig, 50 e 51) di circa 40  $\mu\text{m}$  di FeCrAl sempre ricco di alluminio e ferro ed un inner layer di circa 35-40  $\mu\text{m}$  ricca in cromo dove sono presenti una zona ad alto tenore di nickel e dei precipitati di AlNi (Fig. 52).

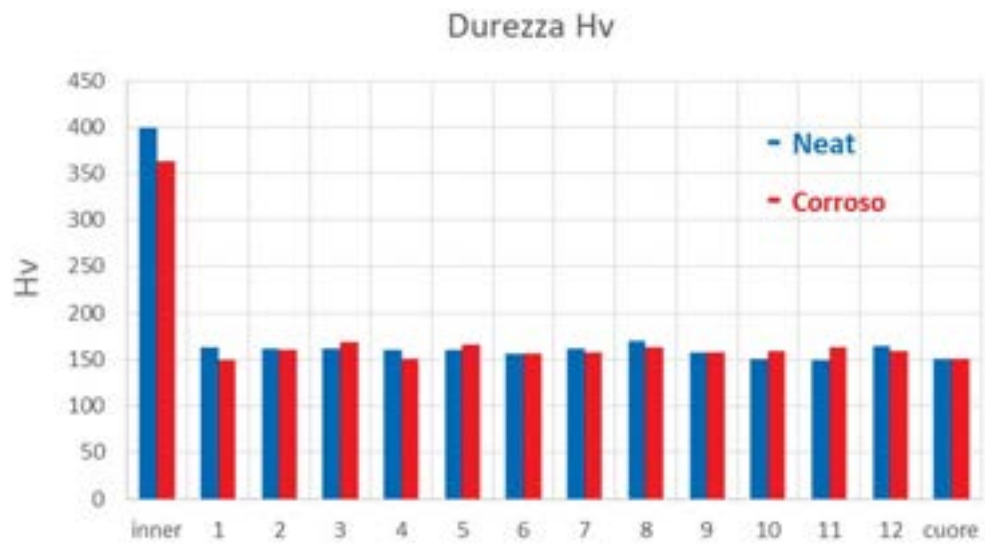
Le prove di microdurezza Vickers eseguite in accordo con la normativa ISO 6507-1:2005 sono state effettuate lungo l'intera sezione con lo scopo di evidenziare le variazioni di durezza tra il diffusion e il substrato in acciaio come riportato nel grafico in figura 56 b.

Si nota come il diffusion coating sia molto più duro del substrato in acciaio e come il valore di durezza relativo all'inner layer sia leggermente più basso per il provino corrosivo.

I valori di microdurezza Knoop misurati nell'outer layer (  $1150 \pm 54$  Hk per il neat e  $1030 \pm 60$  per il corrosivo) portano a dire che c'è una lievissima diminuzione della microdurezza forse imputabile al trattamento termico  $550^{\circ}\text{C}$  ed ai fenomeni di distensione che ne derivano.

Il grafico che segue mostra i risultati delle prove di microdurezza Vickers e Knoop su Diffusion coating non esposti ed esposti 2000h in Pb fuso

Fig.56 b) Andamento delle microdurezze Vickers del campione prima (blu) e dopo (rosso) esposizione in Pb fuso
