# Migliorie di impianto e inserzione della nuova strumentazione

Settembre 2010

**PIATTAFORMA PILOTA  
PER LA PRODUZIONE E IL TRATTAMENTO DEL SYNGAS DA CARBONE**

**RELAZIONE TECNICA**

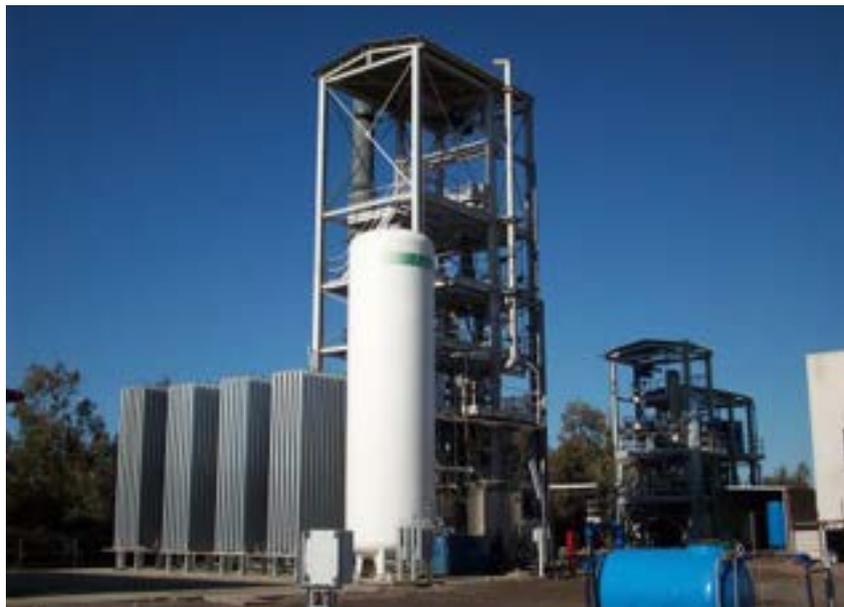
*Figura 1 . La piattaforma pilota Sotacarbo.*

In particolare, le modifiche tecniche di cui è oggetto il presente documento sono state effettuate nell'impianto pilota della piattaforma.

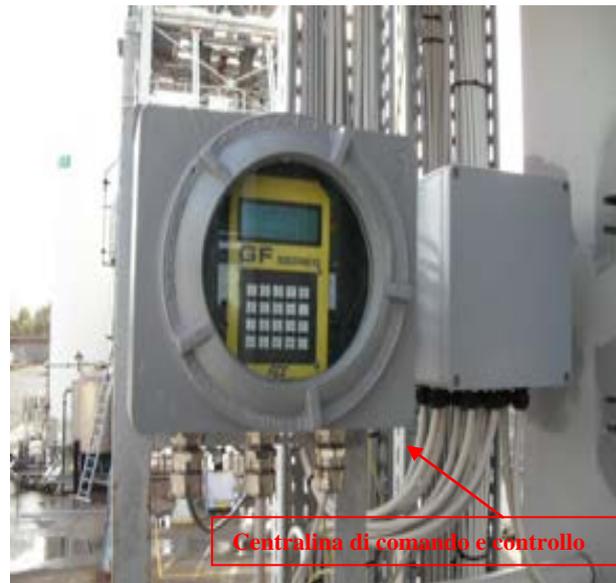
Figura 7 . Centralina di comando e controllo del misuratore di portata syngas

Si riportano di seguito alcune immagini che rappresentano lo strumento e la relativa centralina di comando e controllo.
