Prove di corrosione in piombo stagnante e fluente

Report Ricerca di Sistema Elettrico

Progetto: Sviluppo competenze scientifiche nel campo della sicurezza nucleare e collaborazione ai programmi internazionali per il nucleare di IV Generazione.

Ricerca Sistema Elettrico	Sigla di identificazione	Rev.	Distrib.	Pag.	di
	ADPFISS – LP2 – 171	0	L	2	9

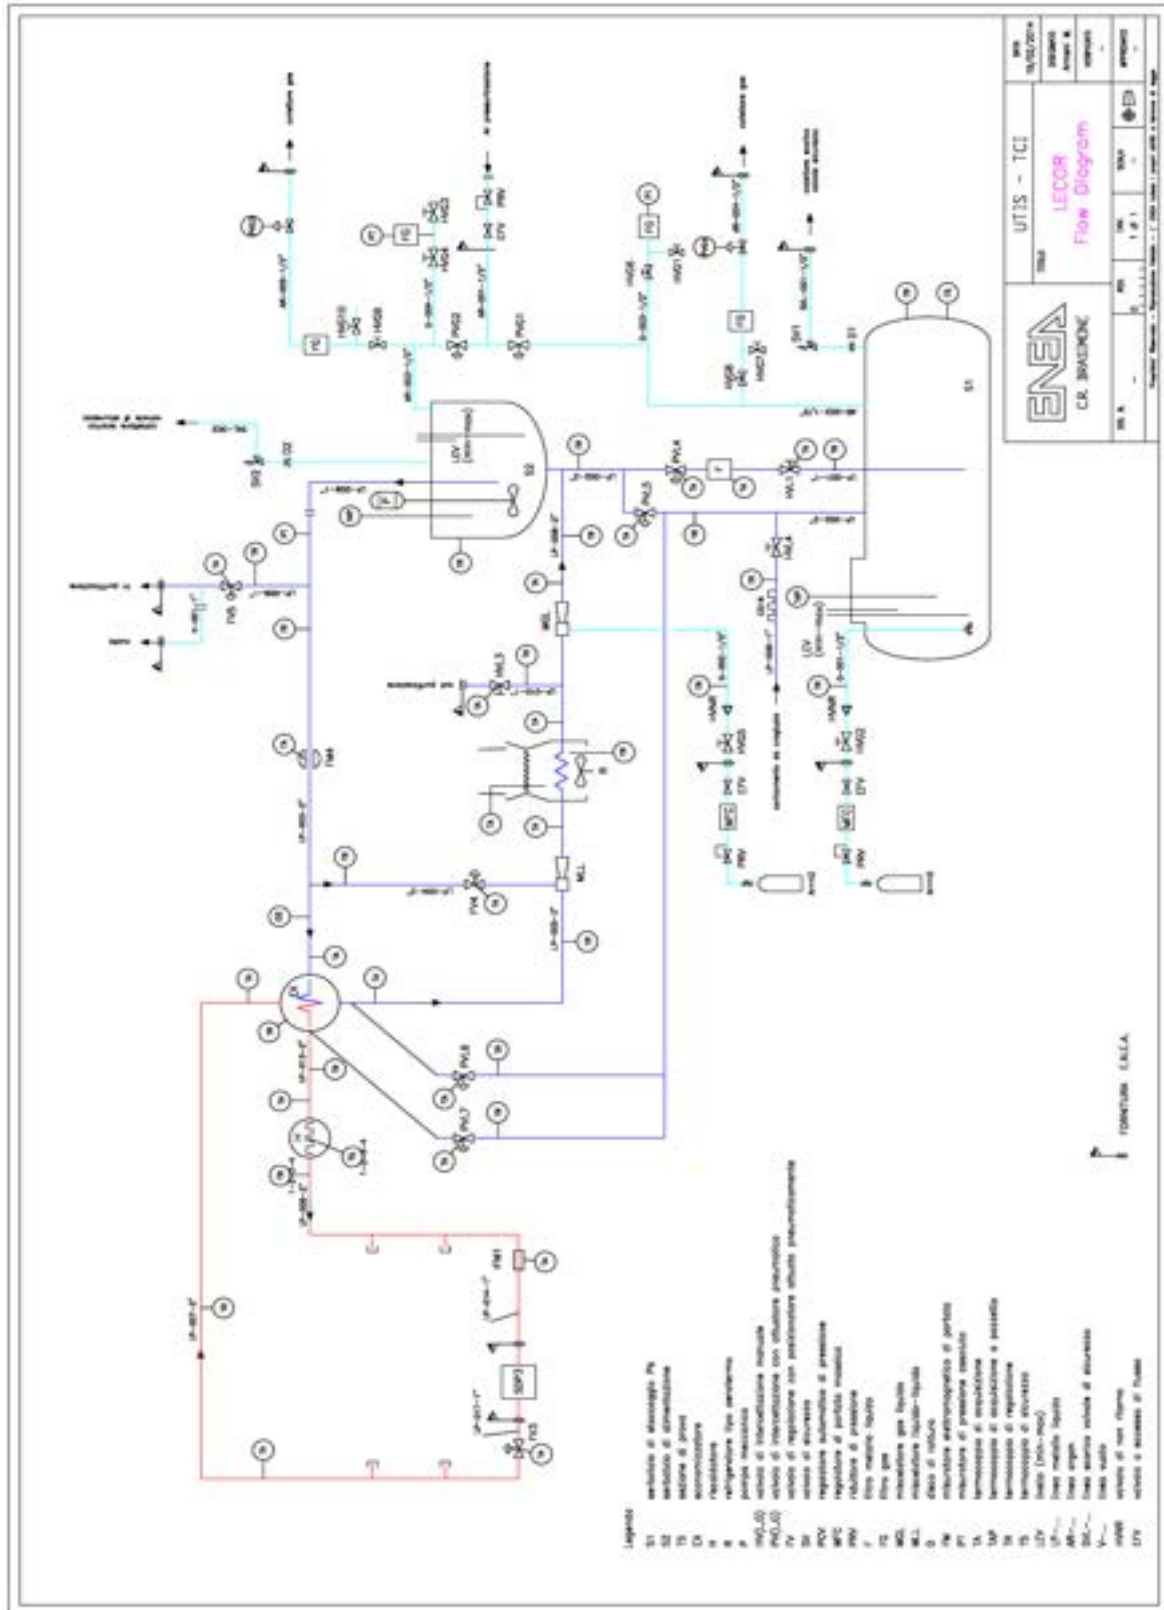
Appendice: LECOR P&ID

L'impianto LECOR è un circuito non isoterma a metallo liquido (700 litri di piombo circolante) con ramo caldo e ramo freddo disposti in conformazione a "8". Lo schema di funzionamento dell'impianto nella configurazione attuale è riportato nel P&ID in Appendice.

Il ramo caldo e il ramo freddo scambiano tra loro calore grazie scambiatore di recupero (economizzatore, EX) installato nel circuito primario. Sul ramo caldo sono installati la sezione di prova (TS) e la sezione di riscaldamento (H), mentre sul ramo freddo sono installati il serbatoio di stoccaggio (S1), il vaso di espansione (S2) contenente la pompa di circolazione (P) e lo scambiatore di calore ad aria o refrigeratore (R).

- Serbatoio di stoccaggio (S1): è costruito in acciaio AISI 316L. Ha un volume di 700 litri e una temperatura di lavoro di 400°C. È dotato di un sistema di gorgogliamento del gas Ar-H₂ per la deossigenazione del piombo liquido.

- Vaso di espansione (S2) + pompa (P): il vaso è costruito in acciaio AISI 316L, ha un volume di 600 litri e una temperatura di lavoro di 450°C. È dotato di un sistema di gorgogliamento del gas per il controllo dell'ossigeno. La pompa è una pompa centrifuga verticale con girante sommersa in acciaio inox, portata di 4 m³/h e prevalenza pari a 5 bar.

- Economizzatore (EX): è costruito in acciaio ferritico 2 ¼ Cr-1Mo. La struttura è uno scambiatore di calore a fascio tubiero con rendimento termico di 250 kW. La temperatura del metallo liquido nel lato caldo è 550-400°C (in ingresso e in uscita rispettivamente), mentre è 350-500°C (in ingresso ed in uscita) nel lato secondario.

- Scambiatore di calore ad aria (R): è costruito in acciaio ferritico 2 ¼ Cr-1Mo. La struttura è del tipo fascio tubiero, con circolazione forzata di aria nel lato secondario. Ha un rendimento termico di 82.2 kW. Le temperature di ingresso e di uscita del metallo liquido sono 400°C e 350°C rispettivamente.

- Riscaldatore (H): è costruito in acciaio ferritico 2 ¼ Cr-1Mo. La struttura è del tipo tubo in tubo (diametro 6" e 4" rispettivamente) con rendimento termico di 82.2 kW. In condizioni nominali la temperatura di ingresso del metallo liquido è pari a 500°C mentre la temperatura di uscita è di 550°C.

- **Sezione di prova (TS):** è costituita da un ramo flangiato in acciaio ferritico 2 ¼ Cr-1Mo orientato verticalmente e contenente al suo interno quattro tubi aperti. All'interno dei tubi, campioni cilindrici con entrambe le estremità coniche sono impilati verticalmente, tenuti in asse e separati l'uno dall'altro grazie a distanziali. Durante il funzionamento, il piombo liquido alla temperatura di 550°C scorre all'interno dei tubi dall'alto verso il basso lambendo lateralmente i campioni con una velocità pari a circa 1.3 m/s. A monte della sezione di prova è posizionato un sensore del tipo Pt-aria per il monitoraggio in continuo dell'ossigeno disciolto nel piombo. In origine, la sezione di prova era costituita da tre rami flangiati posti in parallelo (TS1, TS2 e TS3).
